Rapport de mission de repérage des matériaux et produits contenant de l'amiante dans les immeubles bâtis avant réalisation de travaux

Numéro de dossier : RAAT-40LAE0302
Date du repérage : 28/03/2022

Immeuble bâti visité	
Adresse	Rue : 13 Square Monmirail (40LAE0302) Bât., escalier, niveau, appartement n°, lot n°: Bat. 13; Esc. 13; Etage 3; Porte 0302 Lot numéro 40LAE0302, Code postal, ville : . 77260 LA FERTE SOUS JOUARRE
Périmètre de repérage : Ensemble du logement
Type de logement : Appartement - T4
Fonction principale du bâtiment : Habitation (partie privative d'immeuble)
Date de construction : NC

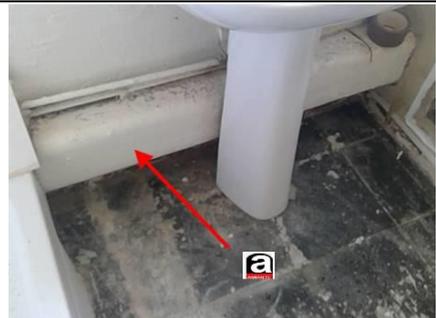
Mat.002	<p>Localisation : Salle de bains Echantillons : Description : Conduit en fibres-ciment</p>	Présence d'amiante (Sur jugement de l'opérateur)

<p>Photo n° PhA001 Localisation : Salle de bains Ouvrage : 6 - Conduits et accessoires intérieurs - Conduits de fluides (air, eau, vapeur, fumée, échappement, autres fluides) Partie d'ouvrage : Conduit en fibres-ciment Description : Conduit en fibres-ciment</p>
--	---
