Rapport de mission de repérage des matériaux et produits contenant de l'amiante avant réalisation de travaux

Référence : RAAT_40LAF0202

Le 30/08/2021

Adresse : 15 Squarre Montmirail 77260 LA FERTÉ-SOUS-JOUARRE

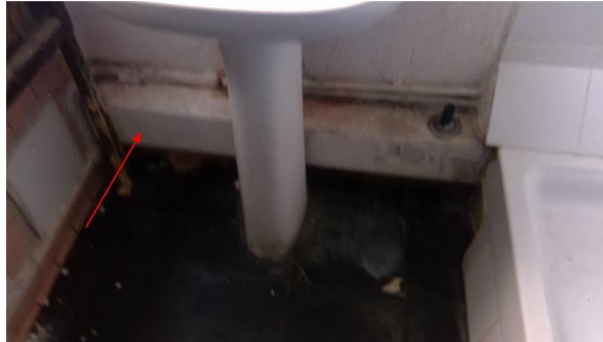
ELEMENT : Conduit de ventilation

Nom du client	Numéro de dossier	Localisation
HABITAT 77 OPH DE SEINE ET MARNE	RAAT_40LAF0202	2ème - Salle d'eau Conduit de ventilation - D
Nom de l'opérateur	Date de prélèvement	Matériau
MARTIN Olivier		Fibro-ciment
Résultat amiante		
absence d'amiante

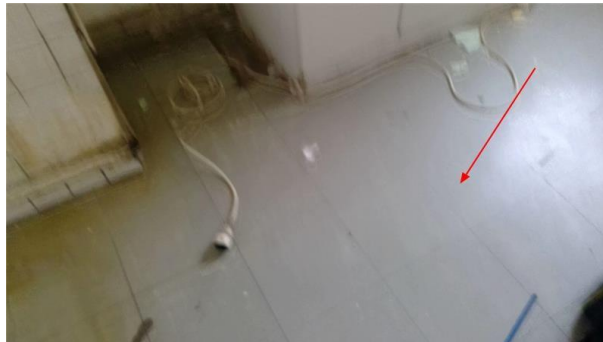
PRELEVEMENT : P001

Nom du client	Numéro de dossier	Localisation
HABITAT 77 OPH DE SEINE ET MARNE	RAAT_40LAF0202	2ème - Cuisine Plancher - Sol
Nom de l'opérateur	Date de prélèvement	Matériau
MARTIN Olivier	30/08/2021	Ragréage / colle - Dalles de sol
Résultat amiante		
Présence d'amiante (Fibres d'amiante de type chrysotile)

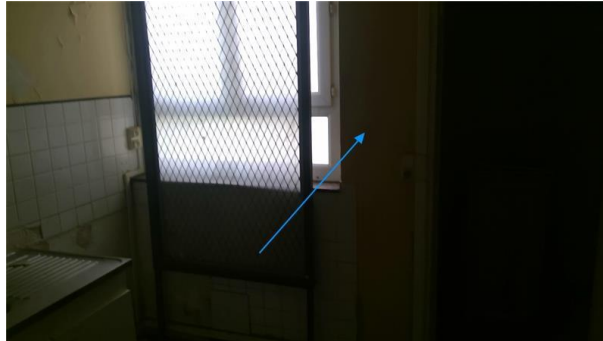
PRELEVEMENT : P002

Nom du client	Numéro de dossier	Localisation
HABITAT 77 OPH DE SEINE ET MARNE	RAAT_40LAF0202	2ème - Cuisine Murs façade - D
Nom de l'opérateur	Date de prélèvement	Matériau
MARTIN Olivier	30/08/2021	Béton/plâtre/enduit - Peinture
Résultat amiante		
absence d'amiante

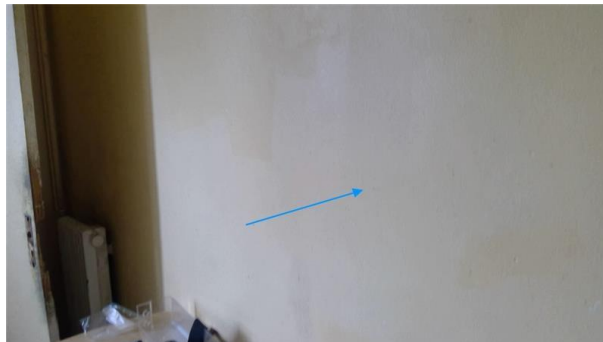
PRELEVEMENT : P003

Nom du client	Numéro de dossier	Localisation
HABITAT 77 OPH DE SEINE ET MARNE	RAAT_40LAF0202	2ème - Cuisine Mur - C
Nom de l'opérateur	Date de prélèvement	Matériau
MARTIN Olivier	30/08/2021	Béton/plâtre/enduit - Peinture
Résultat amiante		
absence d'amiante

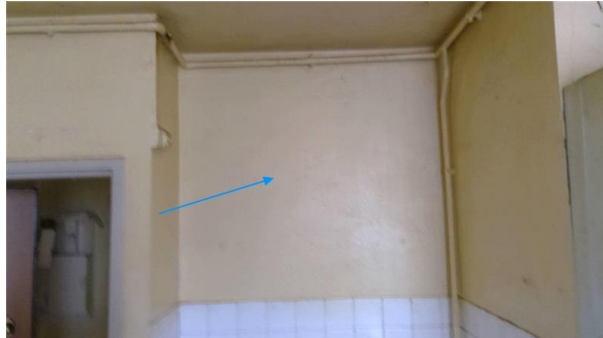
PRELEVEMENT : P004

Nom du client	Numéro de dossier	Localisation
HABITAT 77 OPH DE SEINE ET MARNE	RAAT_40LAF0202	2ème - Cuisine Cloisons - A, B, D
Nom de l'opérateur	Date de prélèvement	Matériau
MARTIN Olivier	30/08/2021	Enduit / Plâtre - Peinture
Résultat amiante		
absence d'amiante

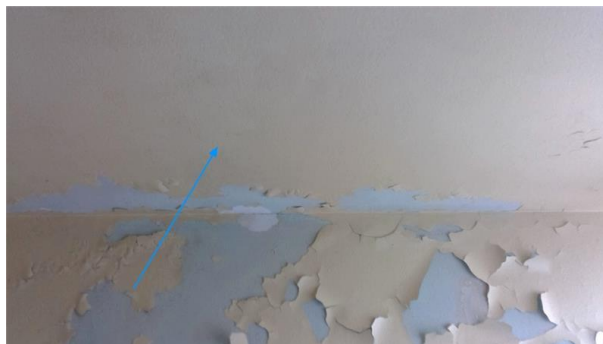
PRELEVEMENT : P005

Nom du client	Numéro de dossier	Localisation
HABITAT 77 OPH DE SEINE ET MARNE	RAAT_40LAF0202	2ème - Cuisine Plafond - Plafond
Nom de l'opérateur	Date de prélèvement	Matériau
MARTIN Olivier	30/08/2021	Enduit / Plâtre - Peinture
Résultat amiante		
absence d'amiante

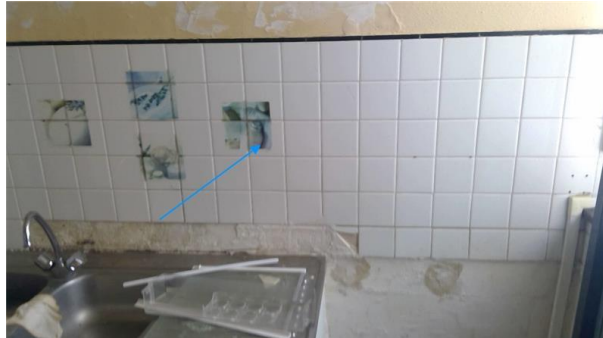
PRELEVEMENT : P006

Nom du client	Numéro de dossier	Localisation
HABITAT 77 OPH DE SEINE ET MARNE	RAAT_40LAF0202	2ème - Cuisine Mur façade n°2 - C
Nom de l'opérateur	Date de prélèvement	Matériau
MARTIN Olivier	30/08/2021	Colle - Faïence
Résultat amiante		
absence d'amiante

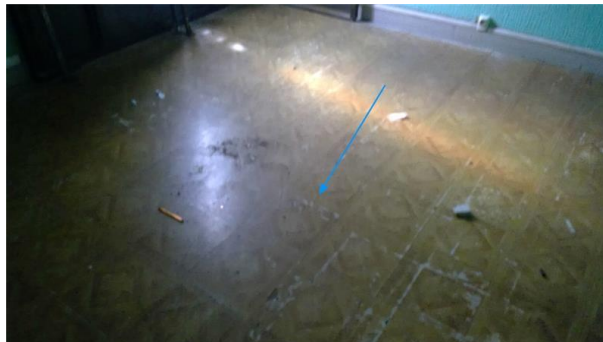
PRELEVEMENT : P007

Nom du client	Numéro de dossier	Localisation
HABITAT 77 OPH DE SEINE ET MARNE	RAAT_40LAF0202	2ème - Séjour Plancher - Sol
Nom de l'opérateur	Date de prélèvement	Matériau
MARTIN Olivier	30/08/2021	Ragréage / colle - Dalles de sol
Résultat amiante		
absence d'amiante

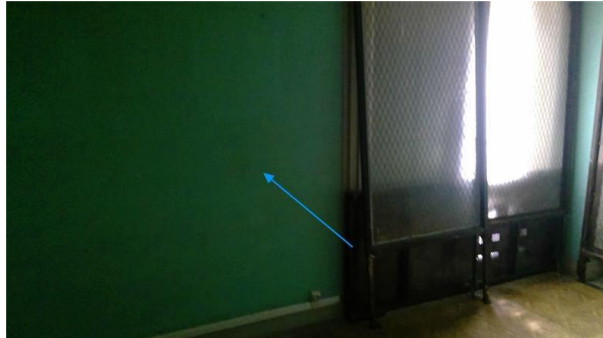
PRELEVEMENT : P008

Nom du client	Numéro de dossier	Localisation
HABITAT 77 OPH DE SEINE ET MARNE	RAAT_40LAF0202	2ème - Séjour Mur façade - C
Nom de l'opérateur	Date de prélèvement	Matériau
MARTIN Olivier	30/08/2021	Béton/plâtre/enduit - Peinture
Résultat amiante		
absence d'amiante

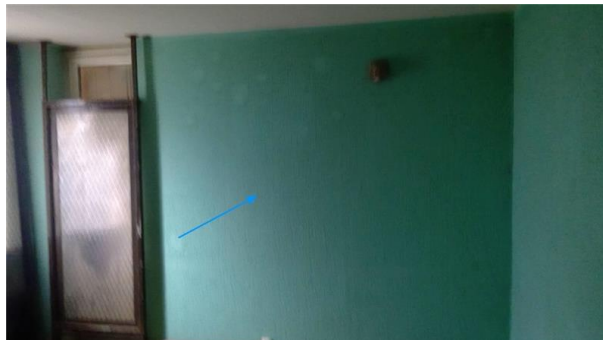
PRELEVEMENT : P009

Nom du client	Numéro de dossier	Localisation
HABITAT 77 OPH DE SEINE ET MARNE	RAAT_40LAF0202	2ème - Séjour Mur - B, D
Nom de l'opérateur	Date de prélèvement	Matériau
MARTIN Olivier	30/08/2021	Béton/plâtre/enduit - Peinture
Résultat amiante		
absence d'amiante

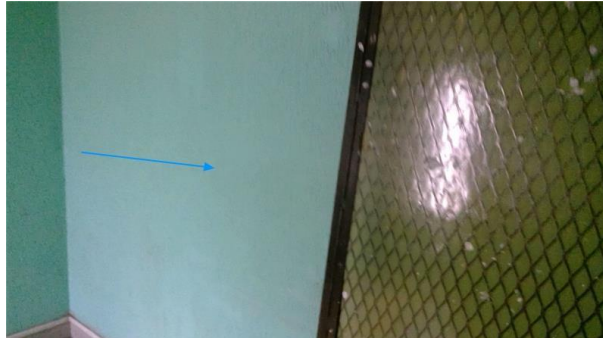
PRELEVEMENT : P010

Nom du client	Numéro de dossier	Localisation
HABITAT 77 OPH DE SEINE ET MARNE	RAAT_40LAF0202	2ème - Séjour Cloisons - A
Nom de l'opérateur	Date de prélèvement	Matériau
MARTIN Olivier	30/08/2021	Enduit / Plâtre - Peinture
Résultat amiante		
absence d'amiante

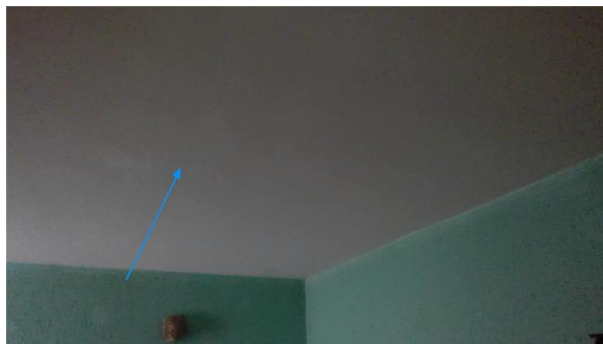
PRELEVEMENT : P011

Nom du client	Numéro de dossier	Localisation
HABITAT 77 OPH DE SEINE ET MARNE	RAAT_40LAF0202	2ème - Séjour Plafond - Plafond
Nom de l'opérateur	Date de prélèvement	Matériau
MARTIN Olivier	30/08/2021	Enduit / Plâtre - Peinture
Résultat amiante		
absence d'amiante

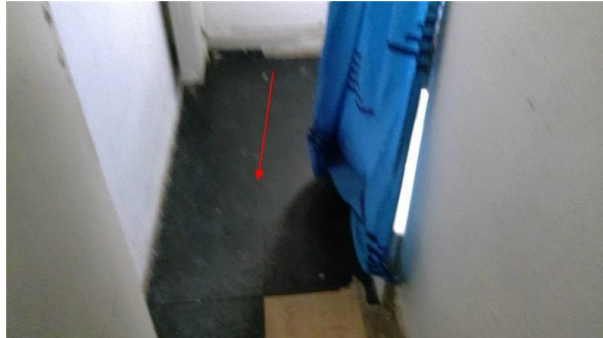
PRELEVEMENT : P012

Nom du client	Numéro de dossier	Localisation
HABITAT 77 OPH DE SEINE ET MARNE	RAAT_40LAF0202	2ème - Salle d'eau Plancher - Sol
Nom de l'opérateur	Date de prélèvement	Matériau
MARTIN Olivier	30/08/2021	Ragréage / colle - Dalles de sol
Résultat amiante		
Présence d'amiante (Fibres d'amiante de type chrysotile)

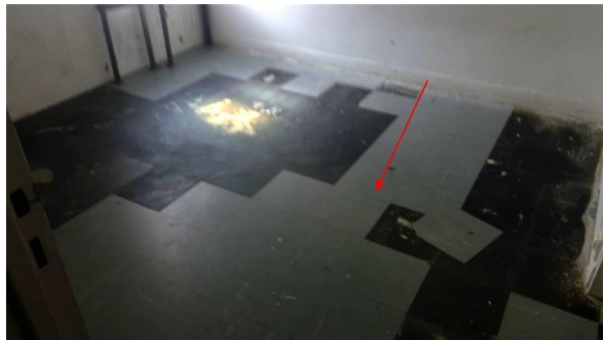
PRELEVEMENT : P013

Nom du client	Numéro de dossier	Localisation
HABITAT 77 OPH DE SEINE ET MARNE	RAAT_40LAF0202	2ème - Chambre n°2 Plancher - Sol
Nom de l'opérateur	Date de prélèvement	Matériau
MARTIN Olivier	30/08/2021	Ragréage / colle - Dalles de sol
Résultat amiante		
Présence d'amiante (Fibres d'amiante de type chrysotile)

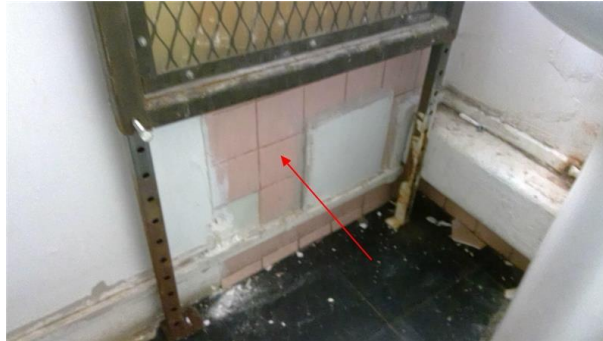
PRELEVEMENT : P014

Nom du client	Numéro de dossier	Localisation
HABITAT 77 OPH DE SEINE ET MARNE	RAAT_40LAF0202	2ème - Salle d'eau Mur façade n°2 - C
Nom de l'opérateur	Date de prélèvement	Matériau
MARTIN Olivier	30/08/2021	Colle - Faïence
Résultat amiante		
Présence d'amiante (Fibres d'amiante de type chrysotile)

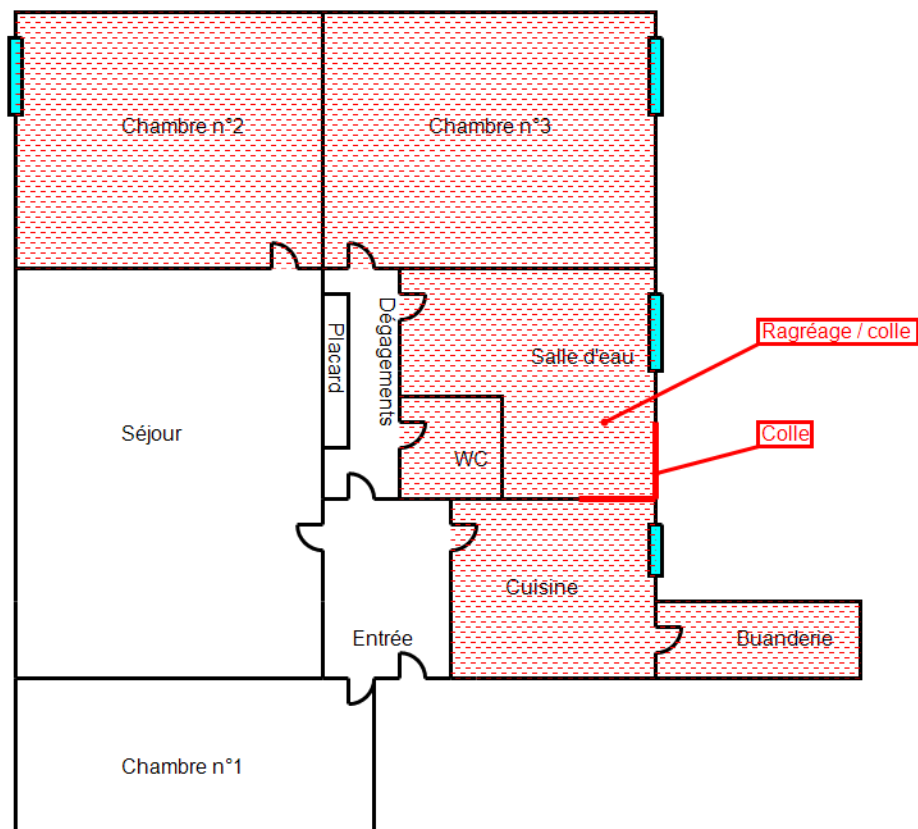
Planche de repérage

Dalles de sols + colle
-

Colle faïences
