## Rapport de mission de repérage des matériaux et produits contenant de l'amiante avant réalisation de travaux

**Référence : RAAT\_40LAH0202**

Bien : Appartement

Adresse : 19 Square Montmirail

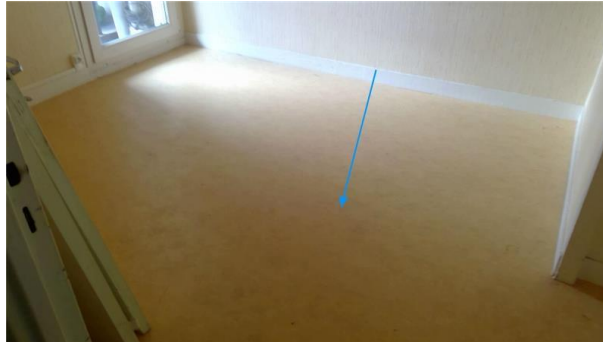
**ANNEXE : Fiches d'identification et de cotation**
**PRELEVEMENT : P001**
**Emplacement**

Nom du client	Numéro de dossier	Localisation
HABITAT 77 OPH DE SEINE ET MARNE	RAAT_40LAH0202	2ème - Chambre n°1 Plancher - Sol
Nom de l'opérateur	Date de prélèvement	Matériau
MARTIN Olivier	01/07/2021	Ragréage / colle - Linoléum
Résultat amiante		
absence d'amiante

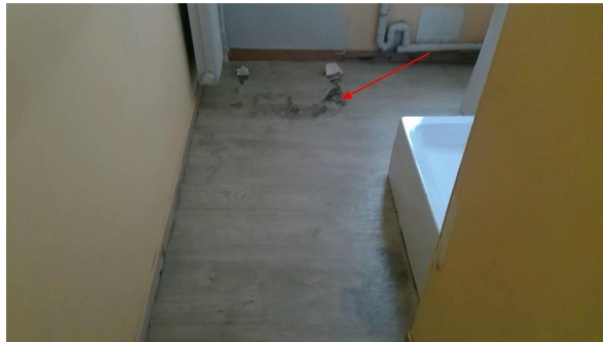
**PRELEVEMENT : P002**
**Emplacement**

N° Local	Local	Elément	Zone	Matériau / Produit	Méthode	référence du prélèvement	état de dégradation abrégé	(AVT2019) Quantification
8	Salle d'eau	Plancher	Sol	Ragréage / colle - Linoleum	Résultat d'analyse (P002)	P002	MD	
10	Cuisine	Plancher	Sol	Ragréage / colle - Dalles de sol	Résultat d'analyse (P002)	P002	MD

Nom du client	Numéro de dossier	Localisation
HABITAT 77 OPH DE SEINE ET MARNE	RAAT_40LAH0202	2ème - Salle d'eau Plancher - Sol
Nom de l'opérateur	Date de prélèvement	Matériau
MARTIN Olivier	01/07/2021	Ragréage / colle - Linoléum
Résultat amiante		
Présence d'amiante (Fibres d'amiante de type chrysotile)

(i) Les fibres d'amiante ont été détectées dans le matériau de colle bitumineux (noir). Les autres matériaux décrits simultanément ne peuvent pas être séparés et analysés séparément, en conséquence, en raison du risque d'intercontamination, le résultat d'analyse est rendu sur l'ensemble de la couche.

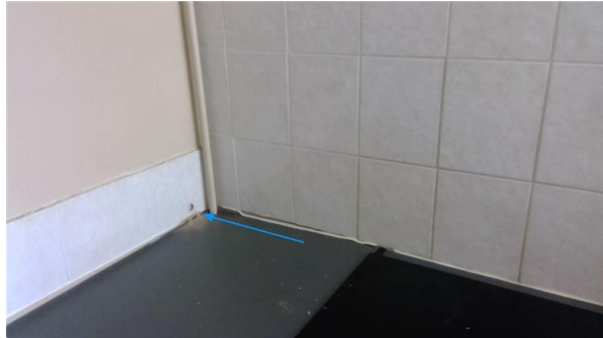
### PRELEVEMENT : P003

Nom du client	Numéro de dossier	Localisation
HABITAT 77 OPH DE SEINE ET MARNE	RAAT_40LAH0202	2ème - Cuisine Mur - A
Nom de l'opérateur	Date de prélèvement	Matériau
MARTIN Olivier	01/07/2021	Colle - Faïence
<b>Résultat amiante</b>		
absence d'amiante

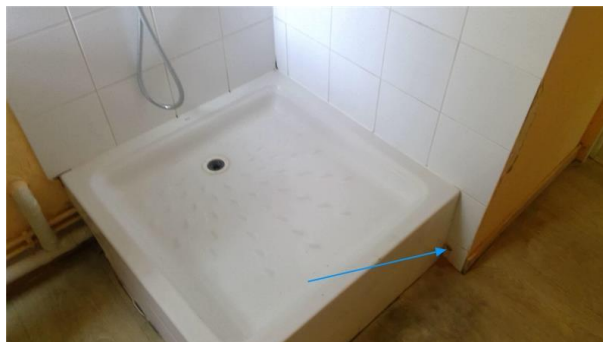
### PRELEVEMENT : P004

Nom du client	Numéro de dossier	Localisation
HABITAT 77 OPH DE SEINE ET MARNE	RAAT_40LAH0202	2ème - Salle d'eau Mur - D
Nom de l'opérateur	Date de prélèvement	Matériau
MARTIN Olivier	01/07/2021	Colle - Faïence
<b>Résultat amiante</b>		
absence d'amiante

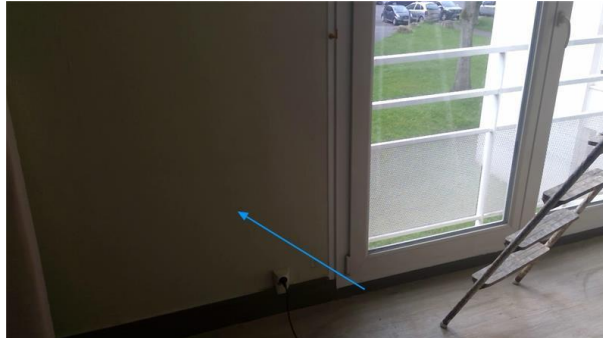
### PRELEVEMENT : P005

Nom du client	Numéro de dossier	Localisation
HABITAT 77 OPH DE SEINE ET MARNE	RAAT_40LAH0202	2ème - Séjour Mur façade - C
Nom de l'opérateur	Date de prélèvement	Matériau
MARTIN Olivier	01/07/2021	Béton/plâtre/enduit - toile de verre+peinture
Résultat amiante		
absence d'amiante

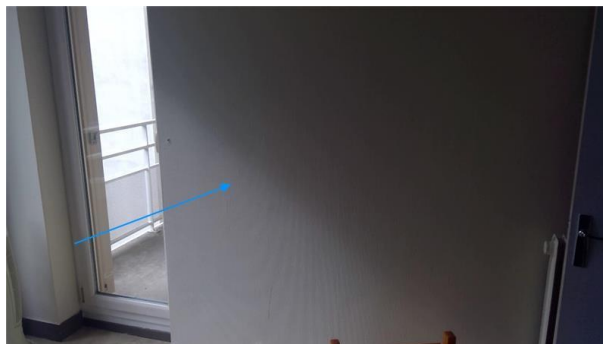
### PRELEVEMENT : P006

Nom du client	Numéro de dossier	Localisation
HABITAT 77 OPH DE SEINE ET MARNE	RAAT_40LAH0202	2ème - Séjour Mur - B, D
Nom de l'opérateur	Date de prélèvement	Matériau
MARTIN Olivier	01/07/2021	Béton/plâtre/enduit - toile de verre+peinture
Résultat amiante		
absence d'amiante

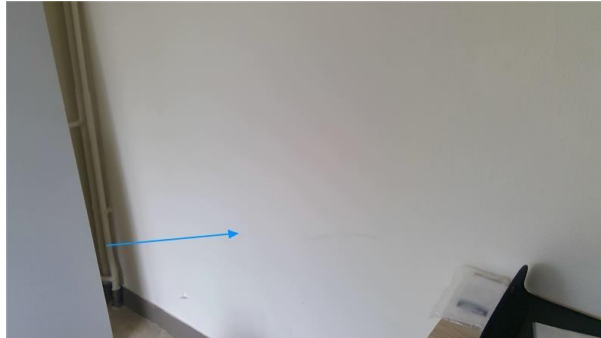
### PRELEVEMENT : P007

Nom du client	Numéro de dossier	Localisation
HABITAT 77 OPH DE SEINE ET MARNE	RAAT_40LAH0202	2ème - Séjour Cloisons - A
Nom de l'opérateur	Date de prélèvement	Matériau
MARTIN Olivier	01/07/2021	Enduit / Plâtre - toile de verre+peinture
<b>Résultat amiante</b>		
absence d'amiante

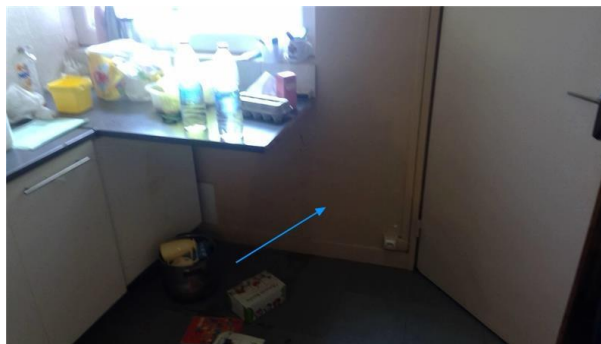
### PRELEVEMENT : P008

Nom du client	Numéro de dossier	Localisation
HABITAT 77 OPH DE SEINE ET MARNE	RAAT_40LAH0202	2ème - Cuisine Mur façade - C
Nom de l'opérateur	Date de prélèvement	Matériau
MARTIN Olivier	01/07/2021	Béton/plâtre/enduit - toile de verre+peinture
<b>Résultat amiante</b>		
absence d'amiante

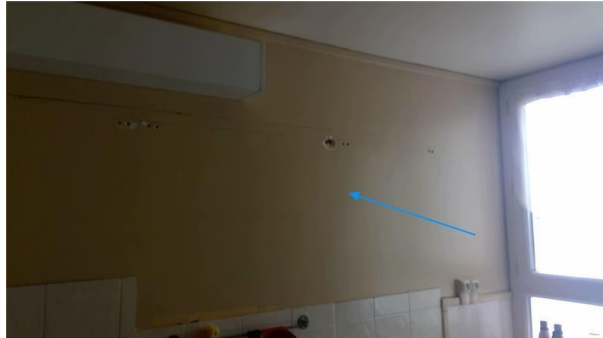
**PRELEVEMENT : P009**

Nom du client	Numéro de dossier	Localisation
HABITAT 77 OPH DE SEINE ET MARNE	RAAT_40LAH0202	2ème - Cuisine Mur - D
Nom de l'opérateur	Date de prélèvement	Matériau
MARTIN Olivier	01/07/2021	Béton/plâtre/enduit - toile de verre+peinture
<b>Résultat amiante</b>		
absence d'amiante

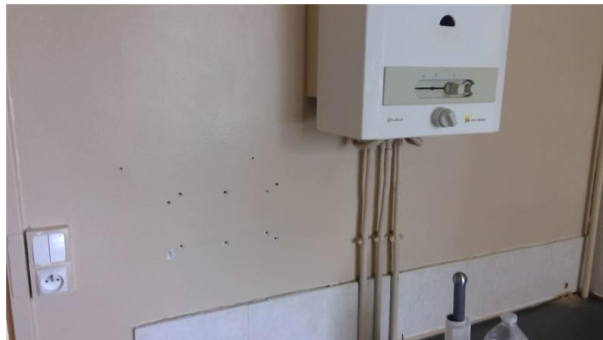
**PRELEVEMENT : P010**

Nom du client	Numéro de dossier	Localisation
HABITAT 77 OPH DE SEINE ET MARNE	RAAT_40LAH0202	2ème - Cuisine Cloisons - A, B
Nom de l'opérateur	Date de prélèvement	Matériau
MARTIN Olivier	01/07/2021	Enduit / Plâtre - toile de verre+peinture
<b>Résultat amiante</b>		
absence d'amiante
