Rapport de mission de repérage des matériaux et produits contenant de l'amiante avant réalisation de travaux

Référence : RAAT_40LAL0201

Le 31/08/2021

Adresse : 27 Square Montmirail 77260 LA FERTÉ-SOUS-JOUARRE

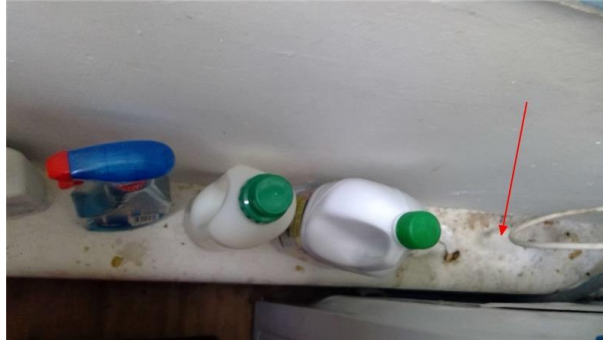
ELEMENT : Conduit de ventilation

Nom du client	Numéro de dossier	Localisation
HABITAT 77 OPH DE SEINE ET MARNE	RAAT_40LAL0201	Cuisine Conduit de ventilation - D
Nom de l'opérateur	Date de prélèvement	Matériau
MARTIN Olivier		Fibro ciment
Résultat amiante		
Présence d'amiante ()

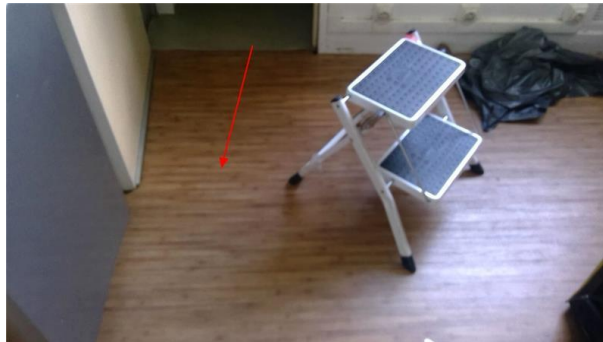
PRELEVEMENT : P001

Nom du client	Numéro de dossier	Localisation
HABITAT 77 OPH DE SEINE ET MARNE	RAAT_40LAL0201	Cuisine Plancher - Sol
Nom de l'opérateur	Date de prélèvement	Matériau
MARTIN Olivier	31/08/2021	Ragréage / colle - Linoleum
Résultat amiante		
Présence d'amiante (Fibres d'amiante de type chrysotile)

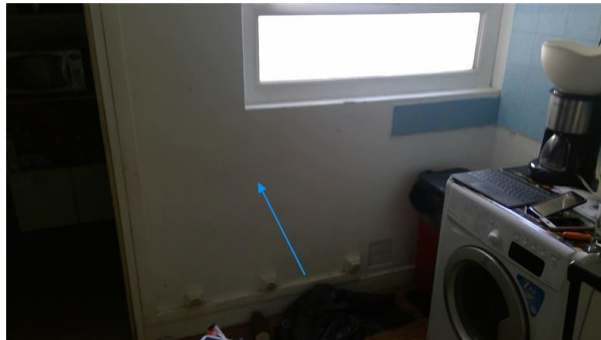
PRELEVEMENT : P002

Nom du client	Numéro de dossier	Localisation
HABITAT 77 OPH DE SEINE ET MARNE	RAAT_40LAL0201	Cuisine Mur façade - C
Nom de l'opérateur	Date de prélèvement	Matériau
MARTIN Olivier	31/08/2021	Béton / Enduit / Plâtre - Peinture
Résultat amiante		
absence d'amiante

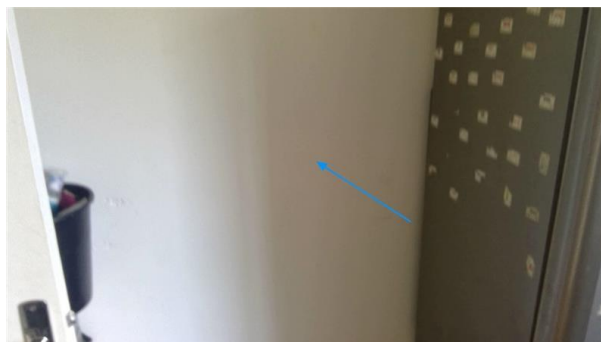
PRELEVEMENT : P003

Nom du client	Numéro de dossier	Localisation
HABITAT 77 OPH DE SEINE ET MARNE	RAAT_40LAL0201	Cuisine Mur - B
Nom de l'opérateur	Date de prélèvement	Matériau
MARTIN Olivier	31/08/2021	Béton / Enduit / Plâtre - Peinture
Résultat amiante		
absence d'amiante

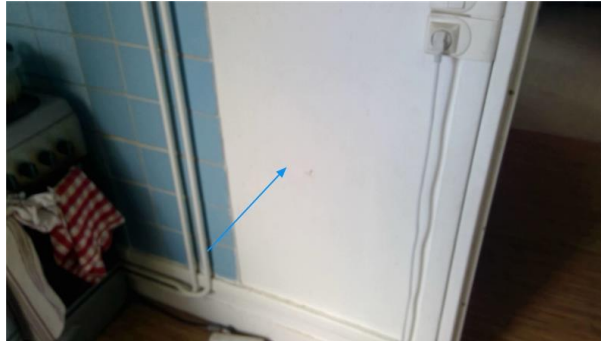
PRELEVEMENT : P004

Nom du client	Numéro de dossier	Localisation
HABITAT 77 OPH DE SEINE ET MARNE	RAAT_40LAL0201	Cuisine Cloisons - A, D
Nom de l'opérateur	Date de prélèvement	Matériau
MARTIN Olivier	31/08/2021	Enduit / Plâtre - Peinture blanche
Résultat amiante		
absence d'amiante

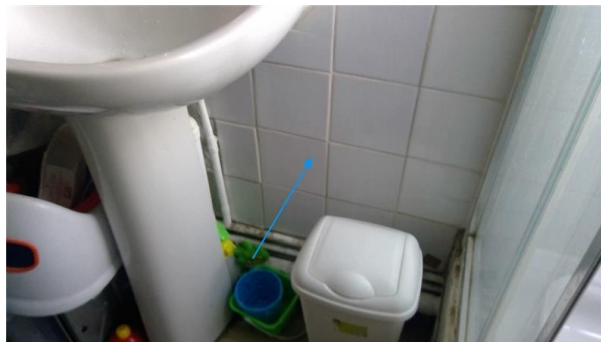
PRELEVEMENT : P005

Nom du client	Numéro de dossier	Localisation
HABITAT 77 OPH DE SEINE ET MARNE	RAAT_40LAL0201	Salle d'eau Cloisons - B
Nom de l'opérateur	Date de prélèvement	Matériau
MARTIN Olivier	31/08/2021	Colle - Faïence
Résultat amiante		
absence d'amiante

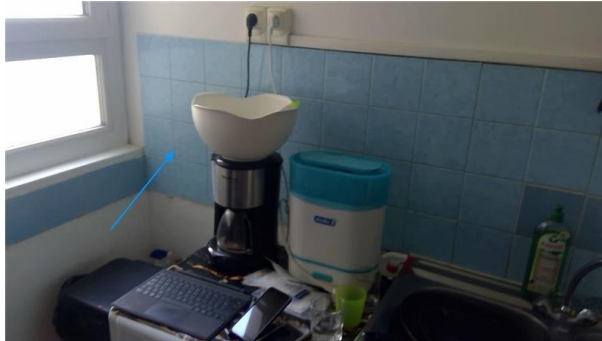
PRELEVEMENT : P006

Nom du client	Numéro de dossier	Localisation
HABITAT 77 OPH DE SEINE ET MARNE	RAAT_40LAL0201	Cuisine Cloisons - D
Nom de l'opérateur	Date de prélèvement	Matériau
MARTIN Olivier	31/08/2021	Colle - Faïence
Résultat amiante		
absence d'amiante

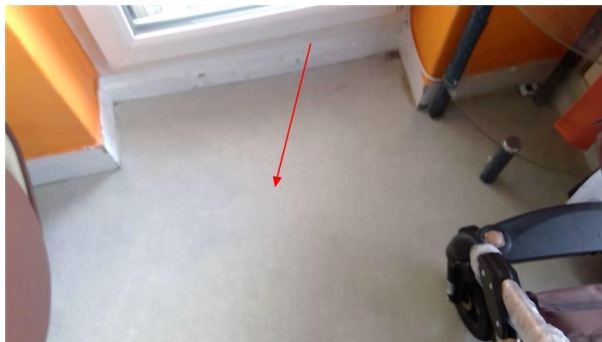
PRELEVEMENT : P007

N° Local	Local	Elément	Zone	Matériau / Produit	Méthode	référence du prélèvement	état de dégradation abrégé	(AVT2019) Quantification
1	Entrée	Plancher	Sol	Ragréage / colle - Linoleum	Résultat d'analyse (P007)	P007	MD	
2	Cuisine	Plancher	Sol	Ragréage / colle - Linoleum	Résultat d'analyse (P001)	P001	MD	
		Conduit de ventilation	D	Fibro ciment	Marquage du matériau		MND	
6	Salle d'eau	Plancher	Sol	Ragréage / colle - Linoleum	Résultat d'analyse (P001)	P001	MD	
10	Séjour	Plancher	Sol	Ragréage / colle - Linoleum	Résultat d'analyse (P007)	P007	MD

Nom du client	Numéro de dossier	Localisation
HABITAT 77 OPH DE SEINE ET MARNE	RAAT_40LAL0201	Séjour Plancher - Sol
Nom de l'opérateur	Date de prélèvement	Matériau
MARTIN Olivier	31/08/2021	Ragréage / colle - Linoleum
Résultat amiante		
Présence d'amiante (Fibres d'amiante de type chrysotile)

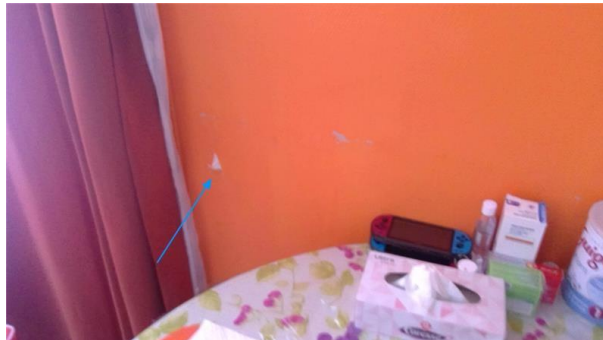
PRELEVEMENT : P008

Nom du client	Numéro de dossier	Localisation
HABITAT 77 OPH DE SEINE ET MARNE	RAAT_40LAL0201	Séjour Mur façade - C
Nom de l'opérateur	Date de prélèvement	Matériau
MARTIN Olivier	31/08/2021	Béton / Enduit / Plâtre - Peinture
Résultat amiante		
absence d'amiante

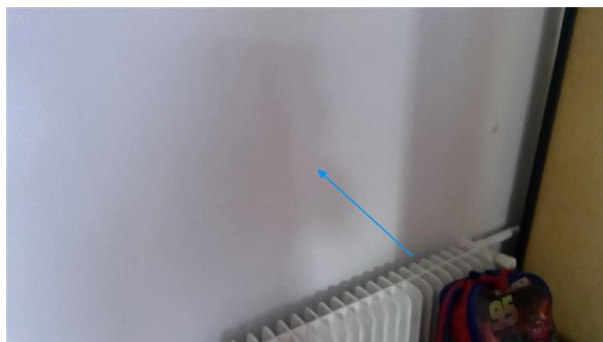
PRELEVEMENT : P009

Nom du client	Numéro de dossier	Localisation
HABITAT 77 OPH DE SEINE ET MARNE	RAAT_40LAL0201	Séjour Mur - B, D
Nom de l'opérateur	Date de prélèvement	Matériau
MARTIN Olivier	31/08/2021	Béton / Enduit / Plâtre - Peinture
Résultat amiante		
absence d'amiante

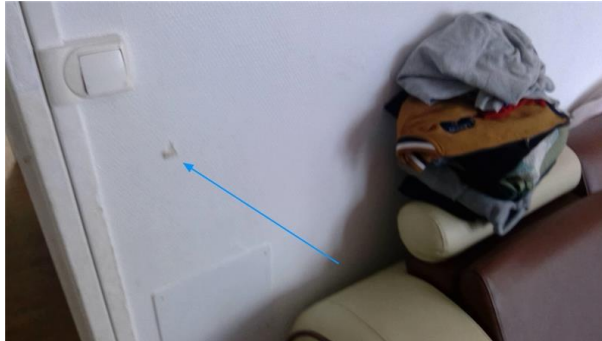
PRELEVEMENT : P010

Nom du client	Numéro de dossier	Localisation
HABITAT 77 OPH DE SEINE ET MARNE	RAAT_40LAL0201	Séjour Cloisons - A
Nom de l'opérateur	Date de prélèvement	Matériau
MARTIN Olivier	31/08/2021	Enduit / Plâtre - Peinture blanche
Résultat amiante		
absence d'amiante
