Rapport de mission de repérage des matériaux et produits contenant de l'amiante dans les immeubles bâtis avant réalisation de travaux

Numéro de dossier : RAAT-40LAO0301
Date du repérage : 07/02/2022

Immeuble bâti visité	
Adresse	Rue : 2 Square Montmirail (40LAO0301) Bât., escalier, niveau, appartement n°, lot n°: Bat. 2; Esc. 2; Etage 3; Porte 0301 Lot numéro 40LAO0301, Code postal, ville : . 77260 LA FERTE SOUS JOUARRE
Périmètre de repérage : Chambres, salle de bains et séjour
Type de logement : Fonction principale du bâtiment : Date de construction : Appartement - T5 Habitation (partie privative d'immeuble) NC

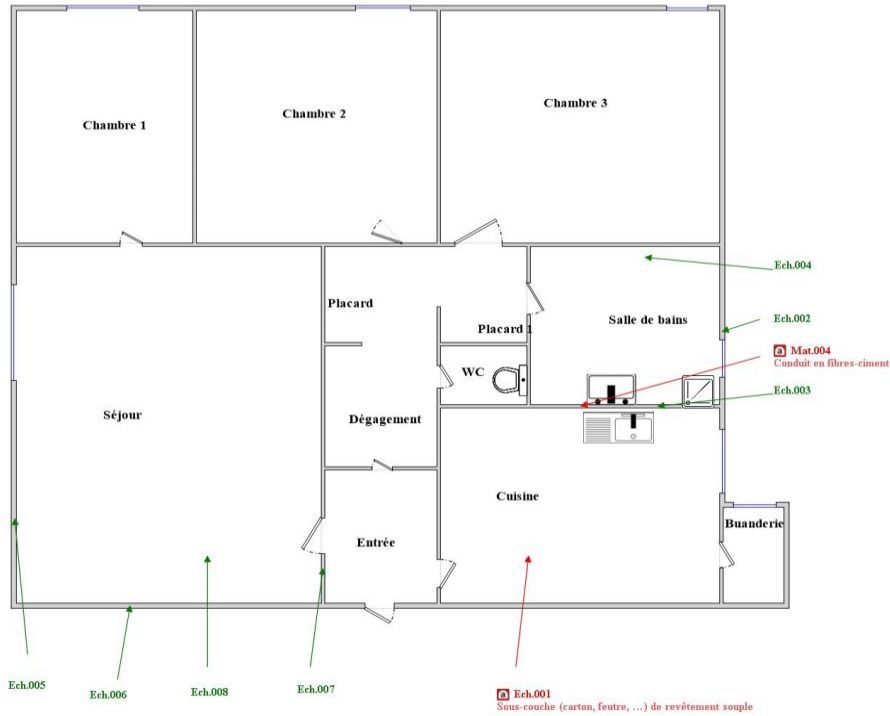
Bâtiment – Niveau : Croquis 1

Localisation des prélèvements ou des matériaux amiantés

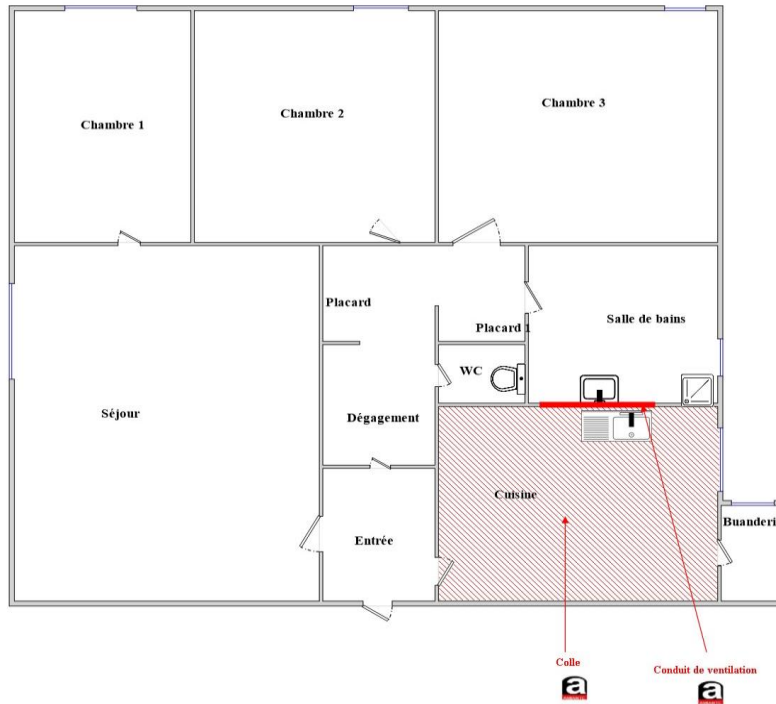
Bâtiment – Niveau : Croquis 1 2

Localisation des prélèvements ou des matériaux amiantés
