Rapport de mission de repérage des matériaux et produits contenant de l'amiante dans les immeubles bâtis avant réalisation de travaux

Numéro de dossier : 40LAQ0001
Date du repérage : 07/10/2022

Immeuble bâti visité	
Adresse	Rue : 4 SQ MONTMIRAIL (40LAQ0001) Bât., escalier, niveau, appartement n°, lot n°: Bat. 4; Etage RDC; Porte 1, Lot numéro 40LAQ0001 Code postal, ville : . 77260 LA FERTE SOUS JOUARRE
Périmètre de repérage :
Type de logement : Appartement - T4
Fonction principale du bâtiment : Habitation (partie privative d'immeuble)
Date de construction : < 1997

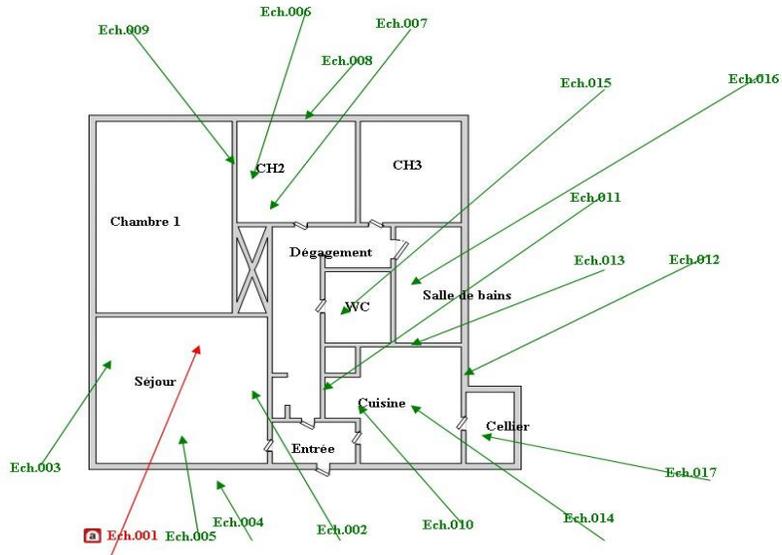
N° dossier : 40LAQ0001

Localisation des prélèvements ou des matériaux amiantés

SOL AMIANTE

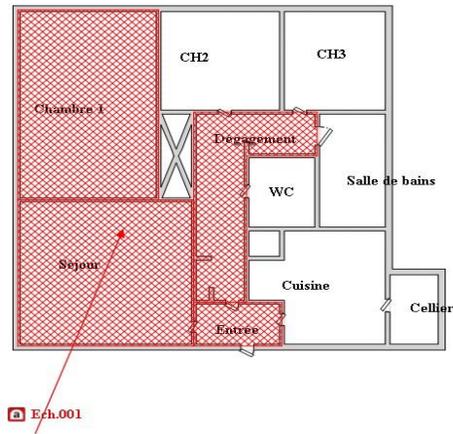
N° dossier : 40LAQ0001

Localisation des prélèvements ou des matériaux amiantés
