**Rapport de mission de repérage des matériaux et produits contenant de l'amiante dans les immeubles bâtis avant réalisation de travaux**

Numéro de dossier : RAAT\_40LAT0102  
Date du repérage : 06/10/2021

Immeuble bâti visité	
Adresse	Rue : ..... <b>14 square Montmirail (40LAT0102)</b> Bât., escalier, niveau, appartement n°, lot n°: <b>Bat. 14; Esc. 14; Etage 1; Porte 0102 Lot numéro 40LAT0102,</b> Code postal, ville : . <b>77260 LA FERTE SOUS JOUARRE</b>
Périmètre de repérage :	..... <b>Ensemble du logement</b>
Type de logement :	.....
Fonction principale du bâtiment :	..... <b>Habitation (partie privative d'immeuble)</b>
Date de construction :	..... <b>NC</b>

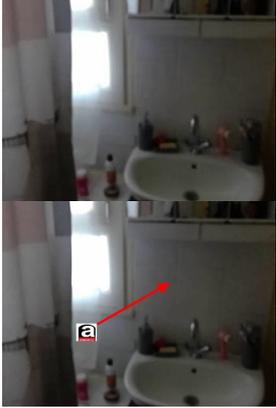
Mat.002	<p><u>Localisation</u> : Salle de bains  <u>Echantillons</u> : Ech.012  <u>Description</u> :            Colle de faïence</p>	Présence d'amiante (Après analyse en laboratoire)

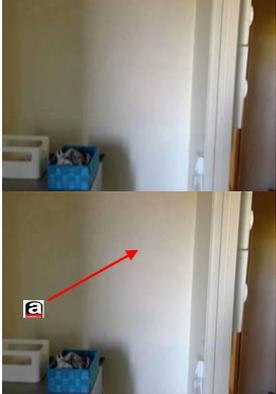
ZPSO-004	<p><u>Localisation</u> : Cuisine; Buanderie; WC; Salle de bains  <u>Echantillons</u> : Ech.004  <u>Description</u> :            Enduits à base de plâtre ou ciment projetés, lissés ou talochés</p>	Présence d'amiante (Après analyse en laboratoire)

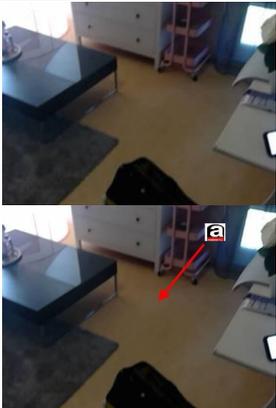
ZPSO-006	<u>Localisation</u> : Entrée; Dégagement; Placard; Chambre 1; Chambre 2; Séjour <u>Echantillons</u> : Ech.007 <u>Description</u> : Dalle de sol	Présence d'amiante (Après analyse en laboratoire)

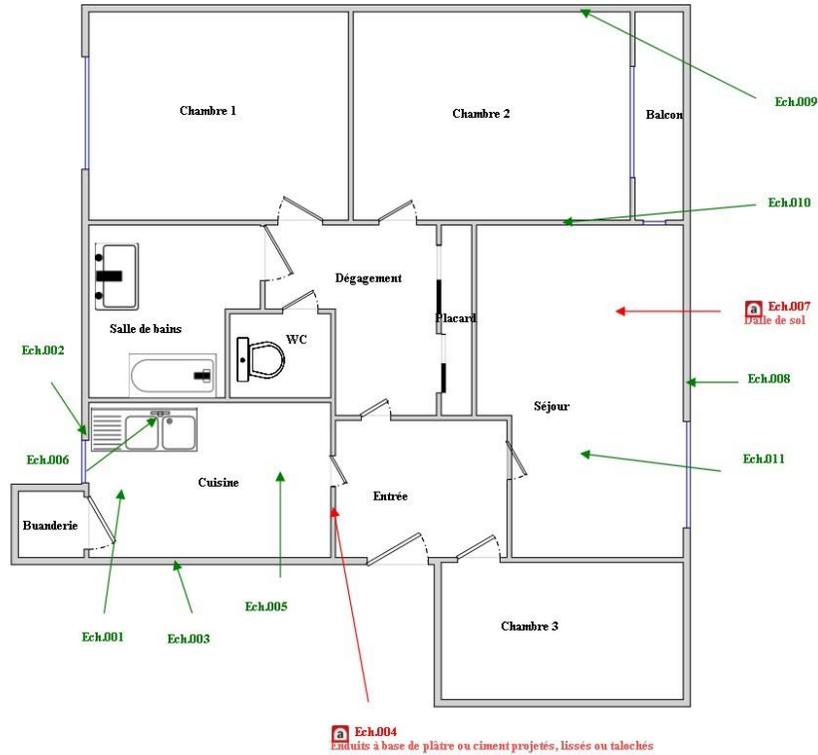
**Localisation des prélèvements ou des matériaux amiantés**

**Zone en rouge : matériaux amiantés**

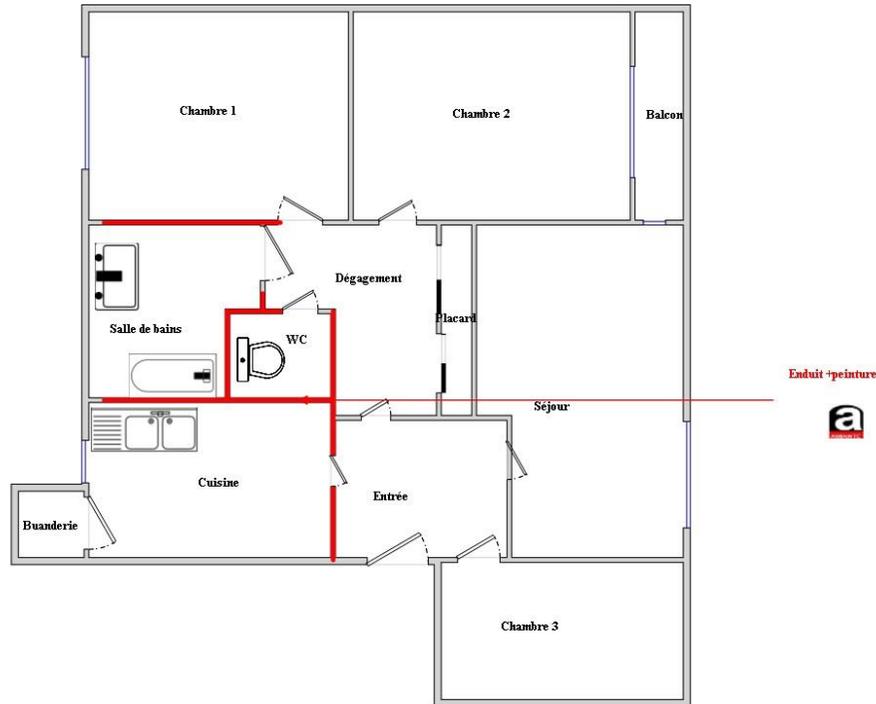
**Localisation des prélèvements ou des matériaux amiantés**

**Prélèvement vert : sans amiante**

**Zone en rouge : matériaux amiantés**  
**Zone orange : matériaux susceptibles de contenir de l'amiante**

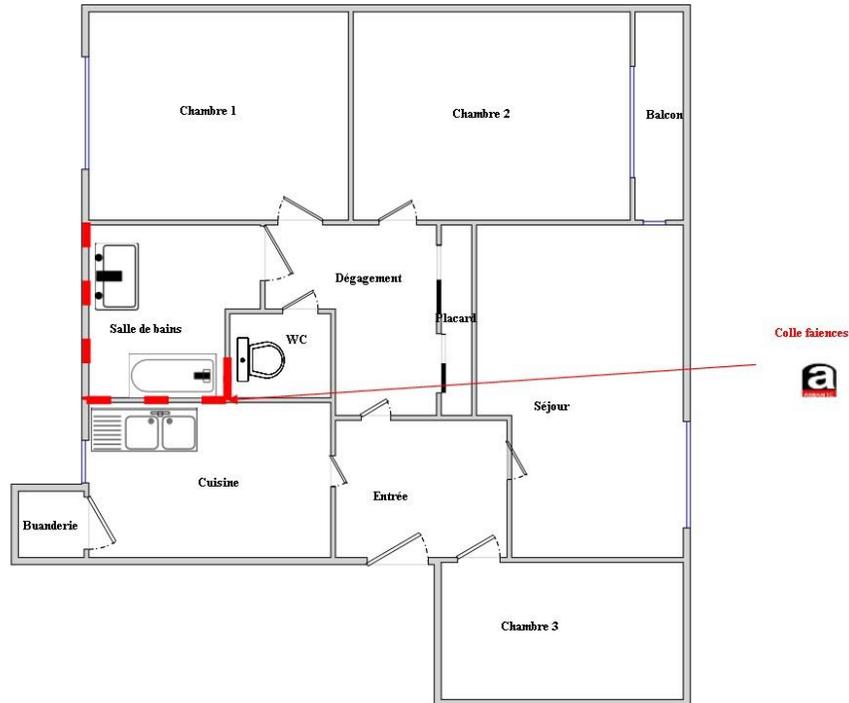
**Localisation des prélèvements ou des matériaux amiantés**

**Zone en rouge : matériaux amiantés**  
**Zone orange : matériaux susceptibles de contenir de l'amiante**

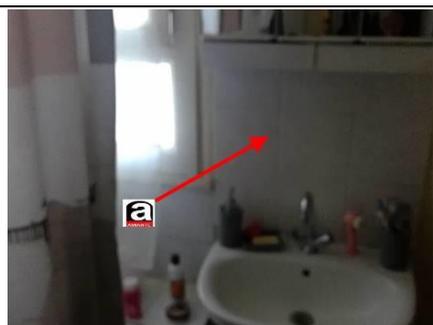
Photo n° PhA001

Mat.002 : Colle de faïence					
Pièces : Salle de bains					
Localisation	n° de sondage	Description	Echantillon	N° Echantillon	Photo
Salle de bains	1	Identifiant : Mat.002 Description : Colle de faïence Résultat : Présence d'amiante	Oui Salle de bains	Ech.012

Localisation : Salle de bains

Partie d'ouvrage : Colle de faïence

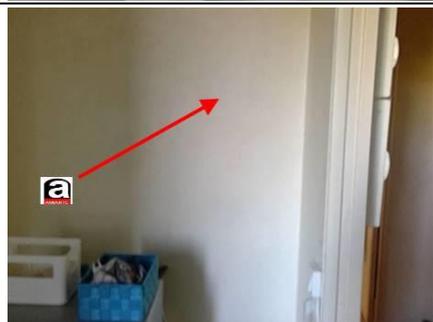
Photo n° PhA002

ZPSO-004 : Enduits à base de plâtre ou ciment projetés, lissés ou talochés					
Pièces : Cuisine; Buanderie; WC; Salle de bains					
Localisation	n° de sondage	Description	Echantillon	N° Echantillon	Photo
Cuisine; Buanderie; WC; Salle de bains	1	<p>Identifiant : ZPSO-004</p> <p>Description : Enduits à base de plâtre ou ciment projetés, lissés ou talochés</p> <p>Résultat : Présence d'amiante</p>	Oui Cuisine	Ech.004

Localisation : Cuisine; Buanderie; WC; Salle de bains

Partie d'ouvrage : Enduits à base de plâtre ou ciment projetés, lissés ou talochés

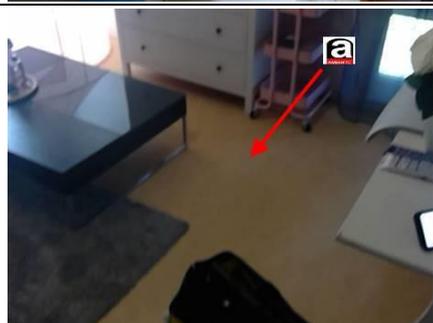
Photo n° PhA003

ZPSO-006 : Dalle de sol					
Pièces : Entrée; Dégagement; Placard; Chambre 1; Chambre 2; Séjour					
Localisation	n° de sondage	Description	Echantillon	N° Echantillon	Photo
Entrée; Dégagement; Placard; Chambre 1; Chambre 2; Séjour	1	<a href="#">Identifiant</a> : ZPSO-006 <a href="#">Description</a> : Dalle de sol <a href="#">Résultat</a> : Présence d'amiante	Oui Séjour	Ech.007

Localisation : Entrée; Dégagement; Placard; Chambre 1; Chambre 2; Séjour
