RAPPORT DE MISSION DE REPERAGE DES MATERIAUX ET PRODUITS CONTENANT DE L'AMIANTE AVANT TRAVAUX

10 SQUARE MONTMIRAIL ESC
AR 40LAR0102 (40LAR0102)
77260 LA FERTE SOUS JOUARRE

Edité à SAMOIS SUR SEINE, le 24/04/2017

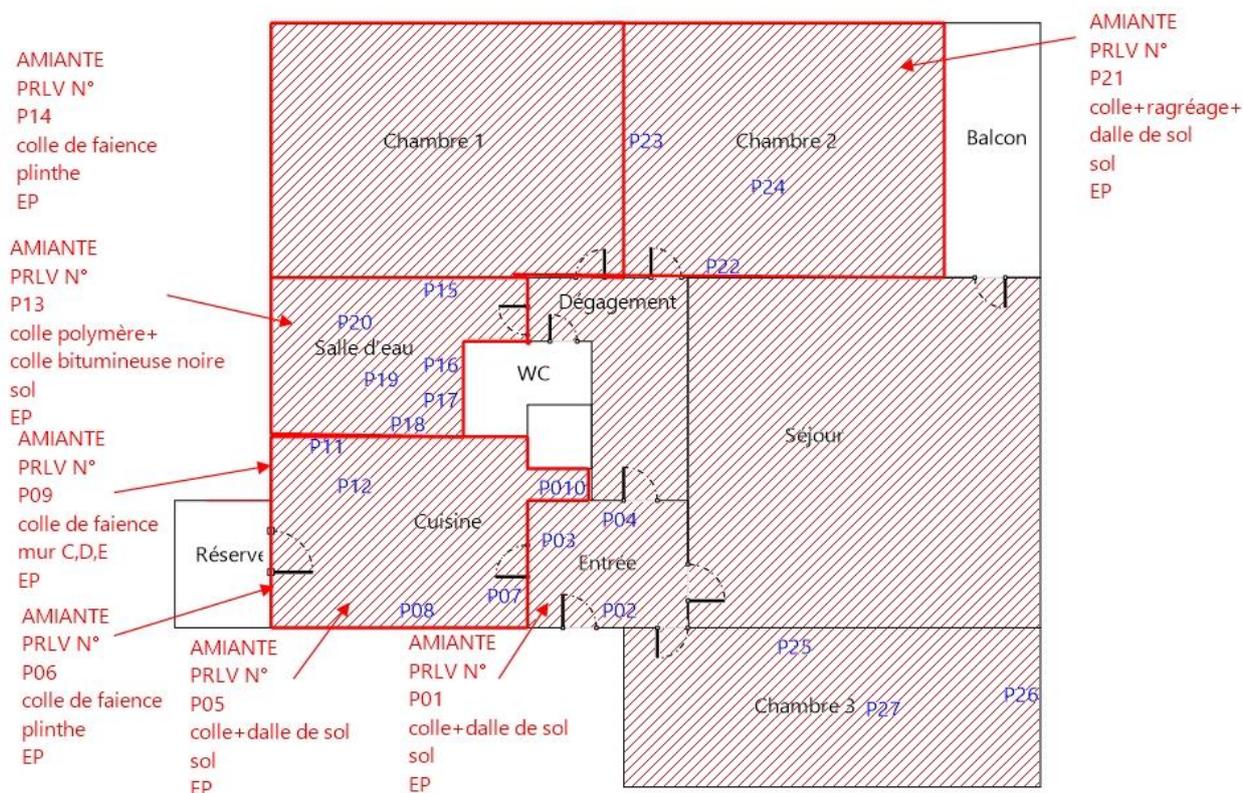
Planche (croquis) de repérage technique effectué par le cabinet : ALLODIAGNOSTIC, auteur : Frederic SAGET
Dossier n° 863646 du
Adresse du bien : 10 SQUARE MONTMIRAIL ESC AR 40LAR0102 (40LAR0102) 77260 LA FERTE SOUS JOUARRE

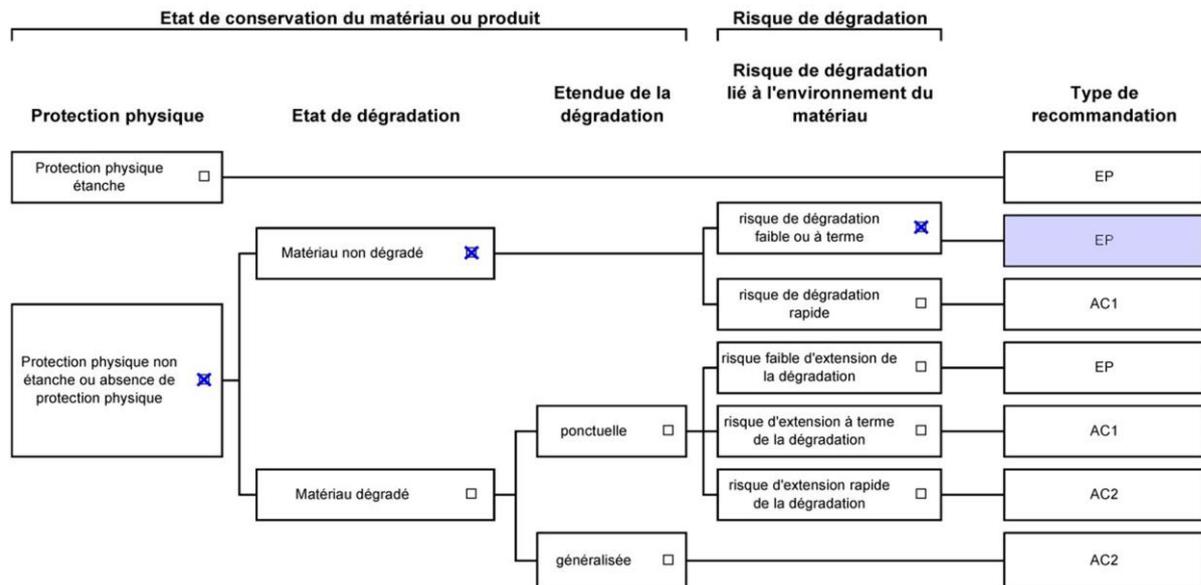
Matériau : Dalle dure cassante grise + colle polymère jaune en faible quantité non séparable

Résultat Score EP (Z-III-RF)

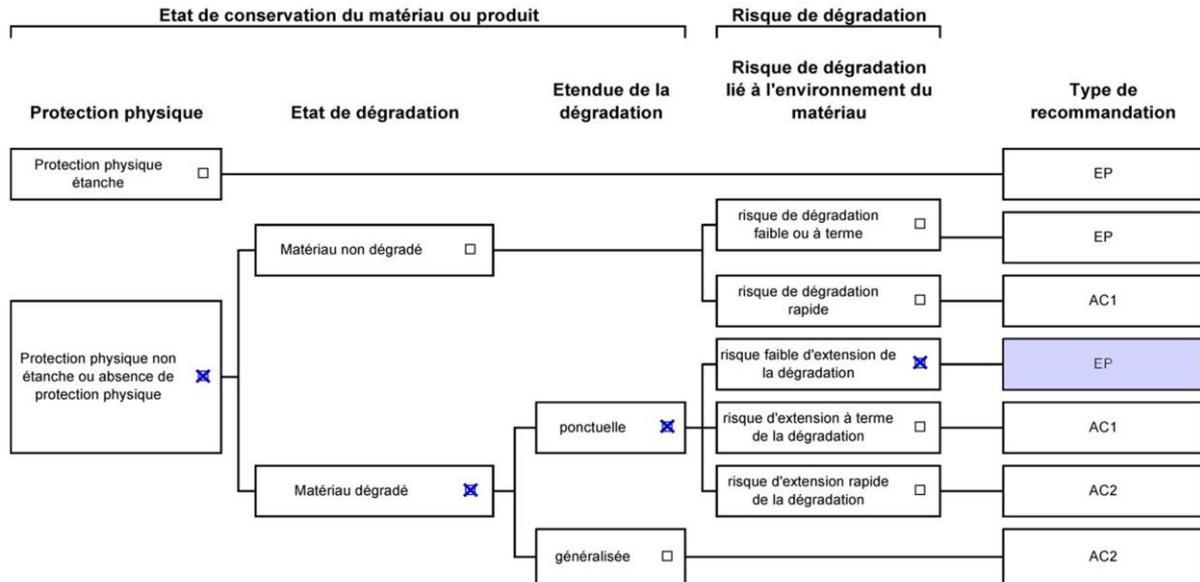
Matériau : Dalle dure cassante grise + colle bitumineuse noire en faible quantité non séparable

Résultat Score EP (Z-II-RF)

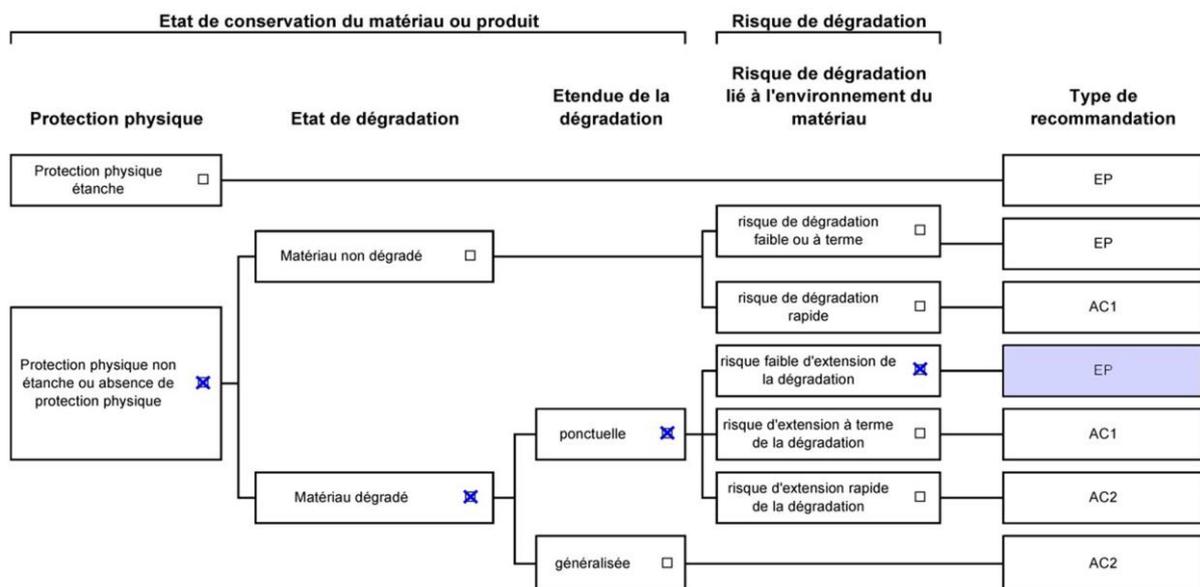
Matériau : Colle grise non séparable + peintures multiples non séparable

Résultat Score EP (Z-II-RF)

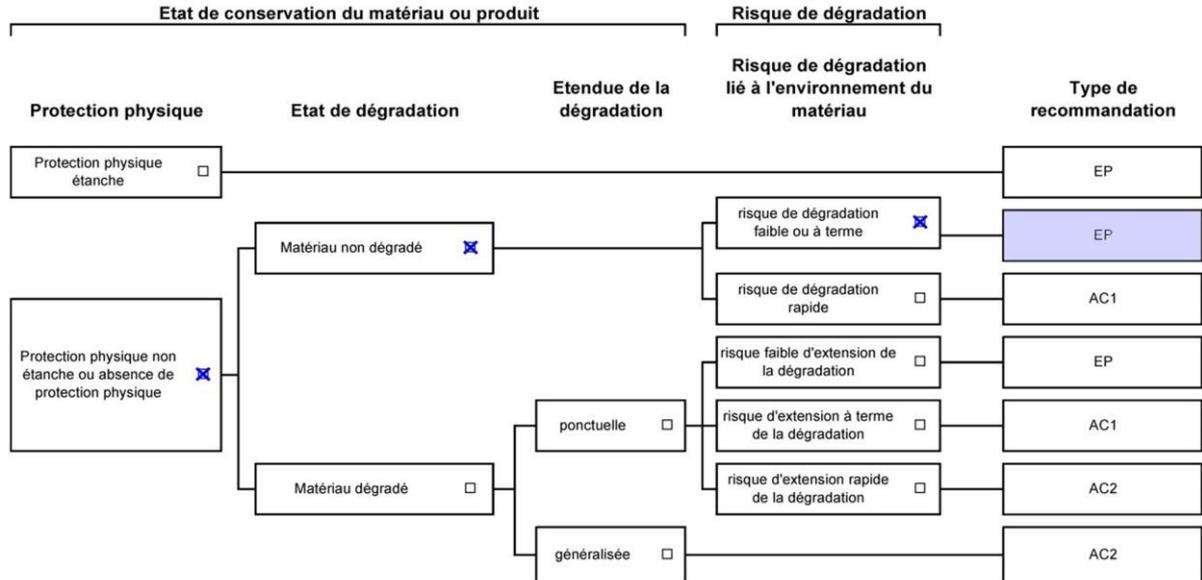
Dossier n° 863646
Date de l'évaluation : 07/04/2017
Bâtiment / local ou zone homogène : 1er étage - Cuisine
Identifiant Matériau : 0011-3
Matériau : Colle grise non séparable + peintures multiples non séparable
Résultat Score EP (Z-III-RF)
