## Rapport de mission de repérage des matériaux et produits contenant de l'amiante avant réalisation de travaux

19 RUE DU FOUR A CHAUX APT 201

77170 BRIE COMTE ROBERT

RAPPORT N° :	OPH77 41LAJ0201	Date d'émission du rapport :	08/08/2017
Le repérage a été réalisé le :	26/07/2017	Accompagnateur :	
Par :	Mickaël JULIEN	Laboratoire d'Analyses :	ITGA
N° certificat de qualification :		Adresse laboratoire :	3 RUE ARMAND HERPIN LACROIX - CS 46537 35065 RENNES CEDEX
Date d'obtention :		Numéro d'accréditation :	1-5967
Le présent rapport est établi par une personne dont les compétences sont certifiées par :		Organisme d'assurance professionnelle :	ALLIANZ
		Adresse assurance :	Direction Opérations Entreprises 5C Esplanade Charles de Gaulle 33081 BORDEAUX CEDEX
		N° de contrat d'assurance :	55897385
		Date de validité :	31/12/2017

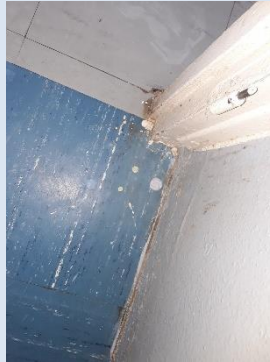
PRELEVEMENT : 41LAJ0201P002		
NOM DU CLIENT	NUMERO DU DOSSIER	PIECE OU LOCAL
OPH77	41LAJ0201 26/07/2017	Cuisine
MATERIAU	DATE DE PRELEVEMENT	NOM DE L'OPERATEUR
Dalle dure cassante bleue	26/07/2017	JULIEN Mickaël
LOCALISATION		RESULTAT
Sol		Fr1:Amiante détecté (Chrysotile)

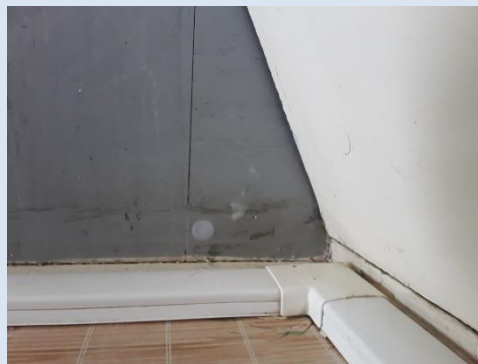
PRELEVEMENT : 41LAJ0201P003		
NOM DU CLIENT	NUMERO DU DOSSIER	PIECE OU LOCAL
OPH77	41LAJ0201 26/07/2017	Séjour
MATERIAU	DATE DE PRELEVEMENT	NOM DE L'OPERATEUR
Matériau compact gris hétérogène	26/07/2017	JULIEN Mickaël
LOCALISATION		RESULTAT
Sol		Fr2:Amiante non détecté

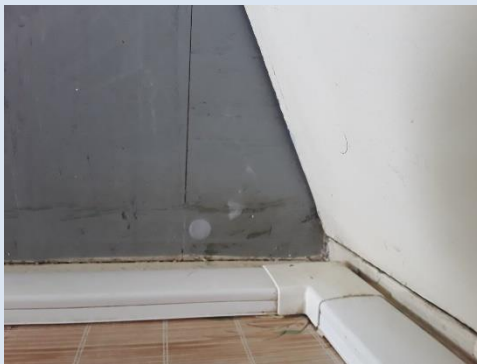
PRELEVEMENT : 41LAJ0201P003		
NOM DU CLIENT	NUMERO DU DOSSIER	PIECE OU LOCAL
OPH77	41LAJ0201 26/07/2017	Séjour
MATERIAU	DATE DE PRELEVEMENT	NOM DE L'OPERATEUR
Dalle dure cassante verte	26/07/2017	JULIEN Mickaël
LOCALISATION		RESULTAT
Sol		Fr1:Amiante détecté (Chrysotile)

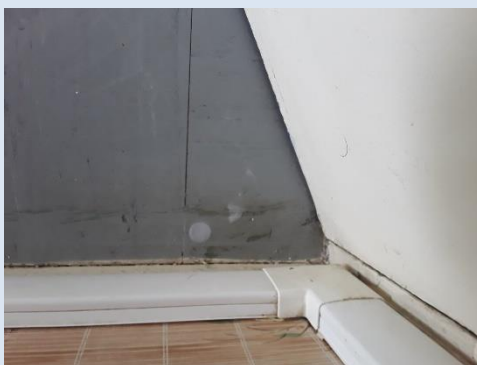
PRELEVEMENT : 41LAJ0201P003		
NOM DU CLIENT	NUMERO DU DOSSIER	PIECE OU LOCAL
OPH77	41LAJ0201 26/07/2017	Séjour
MATERIAU	DATE DE PRELEVEMENT	NOM DE L'OPERATEUR
Colle bitumineuse noire non séparable + râgréage gris en vrac non séparable + sous couche de râgréage blanche en faible quantité non séparable	26/07/2017	JULIEN Mickaël
LOCALISATION		RESULTAT
Sol		Fr3:Amiante détecté (Chrysotile)

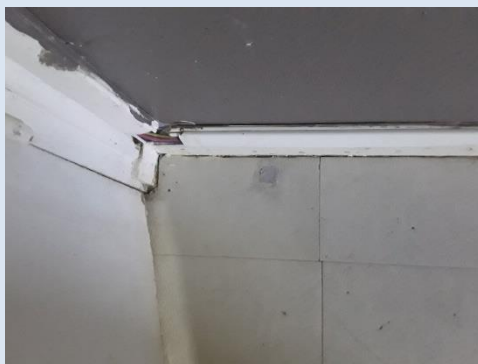
PRELEVEMENT : 41LAJ0201P004		
NOM DU CLIENT	NUMERO DU DOSSIER	PIECE OU LOCAL
OPH77	41LAJ0201 26/07/2017	Chambre 1
MATERIAU	DATE DE PRELEVEMENT	NOM DE L'OPERATEUR
Colle bitumineuse noire non séparable + ragréage gris en vrac non séparable + peinture non séparable	26/07/2017	JULIEN Mickaël
LOCALISATION	RESULTAT	
Sol	Fr1:Amiante détecté (Chrysotile)

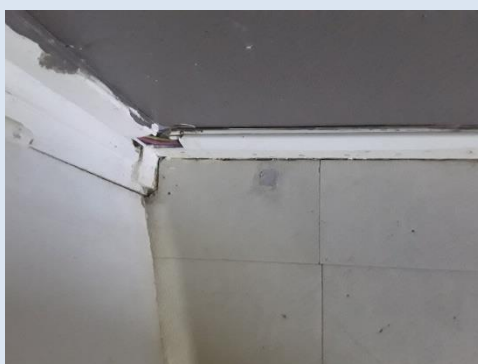
PRELEVEMENT : 41LAJ0201P004		
NOM DU CLIENT	NUMERO DU DOSSIER	PIECE OU LOCAL
OPH77	41LAJ0201 26/07/2017	Chambre 1
MATERIAU	DATE DE PRELEVEMENT	NOM DE L'OPERATEUR
Revêtement cassant gris + matériau compact gris hétérogène	26/07/2017	JULIEN Mickaël
LOCALISATION	RESULTAT	
Sol	Fr2:Amiante non détecté

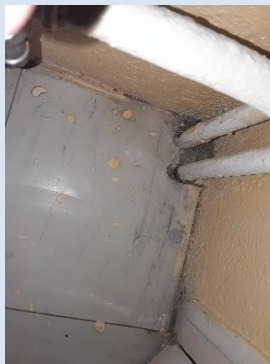
PRELEVEMENT : 41LAJ0201P005		
NOM DU CLIENT	NUMERO DU DOSSIER	PIECE OU LOCAL
OPH77	41LAJ0201 26/07/2017	Salle de bains
MATERIAU	DATE DE PRELEVEMENT	NOM DE L'OPERATEUR
Dalle dure cassante beige	26/07/2017	JULIEN Mickaël
LOCALISATION		RESULTAT
Sol		Fr1:Amiante détecté (Chrysotile)

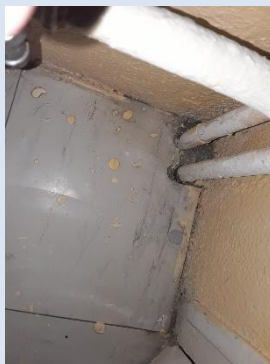
PRELEVEMENT : 41LAJ0201P005		
NOM DU CLIENT	NUMERO DU DOSSIER	PIECE OU LOCAL
OPH77	41LAJ0201 26/07/2017	Salle de bains
MATERIAU	DATE DE PRELEVEMENT	NOM DE L'OPERATEUR
Matériau compact gris hétérogène	26/07/2017	JULIEN Mickaël
LOCALISATION		RESULTAT
Sol		Fr3:Amiante non détecté

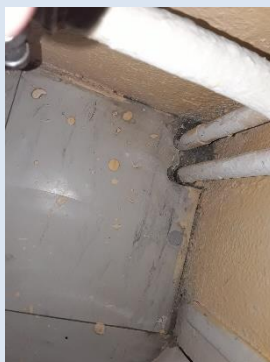
PRELEVEMENT : 41LAJ0201P005		
NOM DU CLIENT	NUMERO DU DOSSIER	PIECE OU LOCAL
OPH77	41LAJ0201 26/07/2017	Salle de bains
MATERIAU	DATE DE PRELEVEMENT	NOM DE L'OPERATEUR
Colle polymère jaune non séparable + colle bitumineuse noire non séparable + ragréage gris en faible quantité non séparable	26/07/2017	JULIEN Mickaël
LOCALISATION	RESULTAT	
Sol	Fr2:Amiante détecté (Chrysotile)

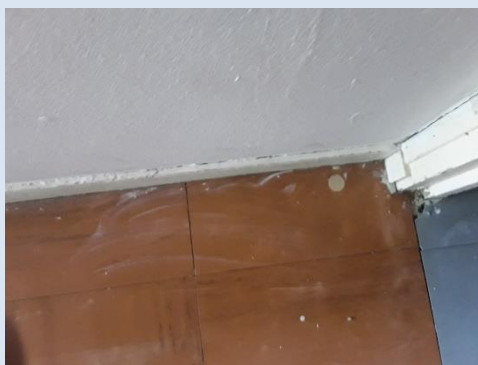
PRELEVEMENT : 41LAJ0201P006		
NOM DU CLIENT	NUMERO DU DOSSIER	PIECE OU LOCAL
OPH77	41LAJ0201 26/07/2017	Chambre 2
MATERIAU	DATE DE PRELEVEMENT	NOM DE L'OPERATEUR
Matériau compact gris hétérogène	26/07/2017	JULIEN Mickaël
LOCALISATION	RESULTAT	
Sol	Fr2:Amiante non détecté

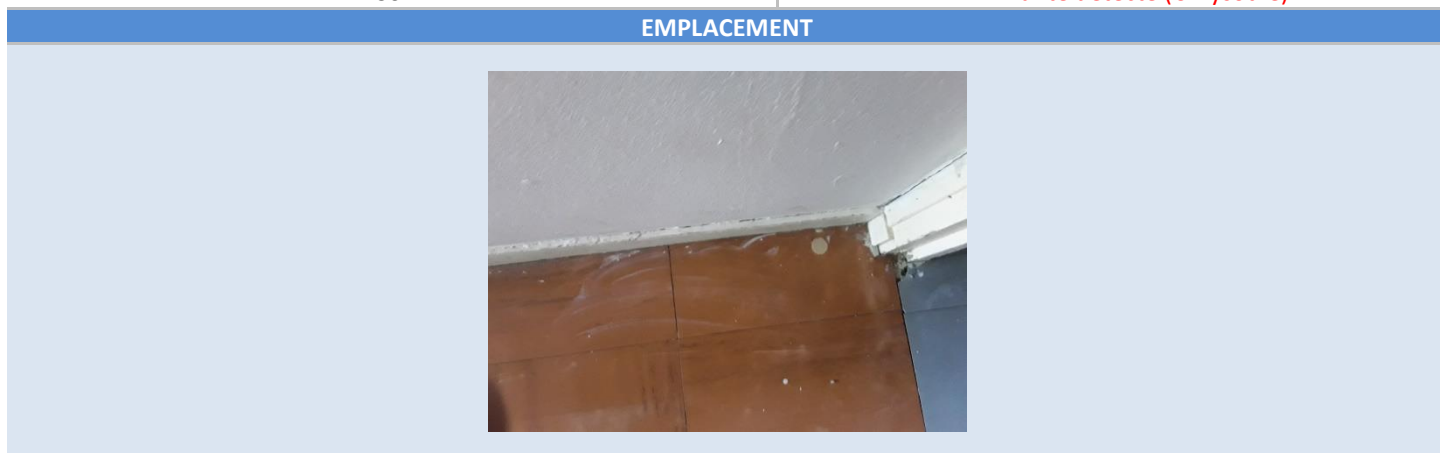
PRELEVEMENT : 41LAJ0201P006		
NOM DU CLIENT	NUMERO DU DOSSIER	PIECE OU LOCAL
OPH77	41LAJ0201 26/07/2017	Chambre 2
MATERIAU	DATE DE PRELEVEMENT	NOM DE L'OPERATEUR
Dalle dure cassante rouge	26/07/2017	JULIEN Mickaël
LOCALISATION		RESULTAT
Sol		Fr1:Amiante détecté (Chrysotile)

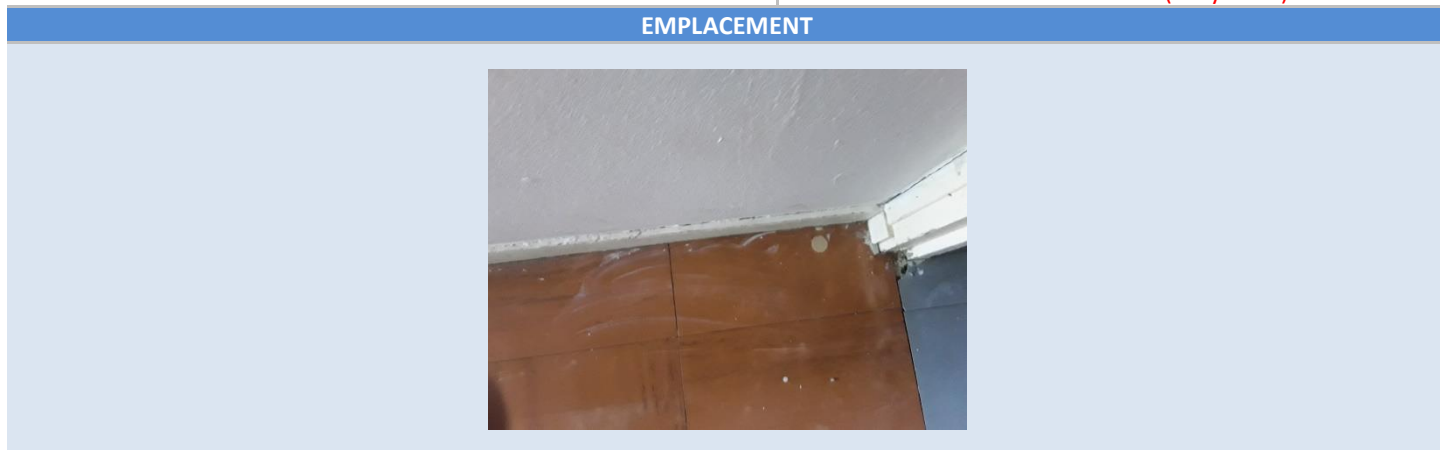
PRELEVEMENT : 41LAJ0201P006		
NOM DU CLIENT	NUMERO DU DOSSIER	PIECE OU LOCAL
OPH77	41LAJ0201 26/07/2017	Chambre 2
MATERIAU	DATE DE PRELEVEMENT	NOM DE L'OPERATEUR
Colle polymère jaune non séparable + colle bitumineuse noire non séparable + ragréage gris en vrac non séparable	26/07/2017	JULIEN Mickaël
LOCALISATION		RESULTAT
Sol		Fr3:Amiante détecté (Chrysotile)

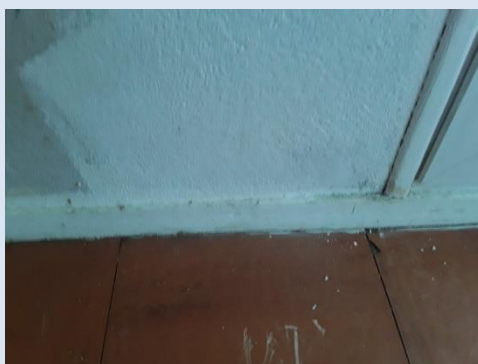
PRELEVEMENT : 41LAJ0201P007		
NOM DU CLIENT	NUMERO DU DOSSIER	PIECE OU LOCAL
OPH77	41LAJ0201 26/07/2017	Chambre 2
MATERIAU	DATE DE PRELEVEMENT	NOM DE L'OPERATEUR
Enduit gris en vrac hétérogène + peinture non séparable	26/07/2017	JULIEN Mickaël
LOCALISATION		RESULTAT
Mur B		Amiante non détecté

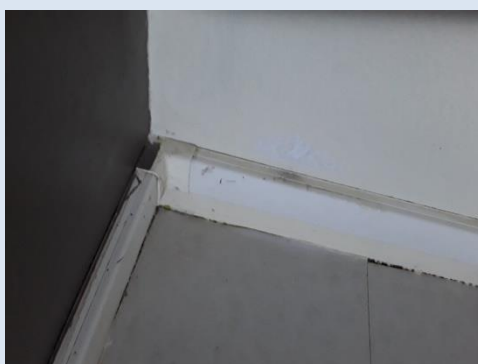
PRELEVEMENT : 41LAJ0201P008		
NOM DU CLIENT	NUMERO DU DOSSIER	PIECE OU LOCAL
OPH77	41LAJ0201 26/07/2017	Chambre 1
MATERIAU	DATE DE PRELEVEMENT	NOM DE L'OPERATEUR
Enduit blanc en vrac + peintures multiples non séparable + matériau gris en faible quantité en vrac non séparable	26/07/2017	JULIEN Mickaël
LOCALISATION		RESULTAT
Mur D		Amiante non détecté

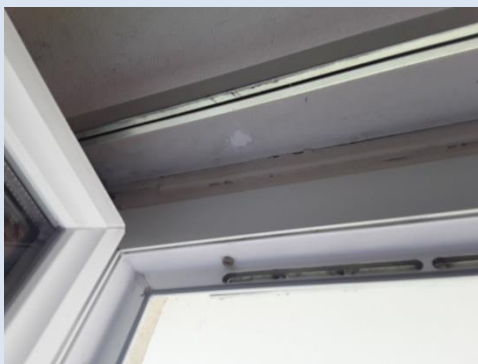
PRELEVEMENT : 41LAJ0201P009		
NOM DU CLIENT	NUMERO DU DOSSIER	PIECE OU LOCAL
OPH77	41LAJ0201 26/07/2017	Séjour
MATERIAU	DATE DE PRELEVEMENT	NOM DE L'OPERATEUR
Enduit gris en vrac hétérogène + peinture non séparable	26/07/2017	JULIEN Mickaël
LOCALISATION	RESULTAT	
Plafond	Amiante non détecté

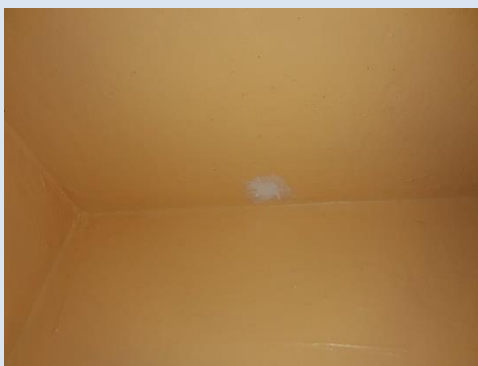
PRELEVEMENT : 41LAJ0201P010		
NOM DU CLIENT	NUMERO DU DOSSIER	PIECE OU LOCAL
OPH77	41LAJ0201 26/07/2017	Salle de bains
MATERIAU	DATE DE PRELEVEMENT	NOM DE L'OPERATEUR
Enduit plâtreux bleu en vrac non séparable + peinture non séparable	26/07/2017	JULIEN Mickaël
LOCALISATION	RESULTAT	
Plafond	Amiante non détecté

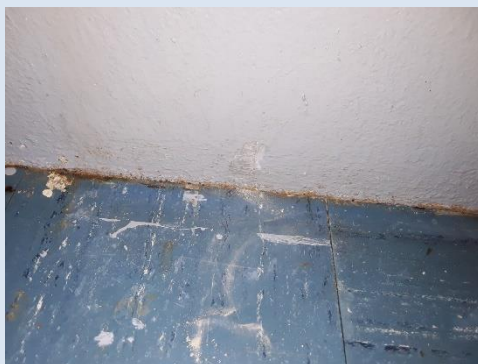
PRELEVEMENT : 41LAJ0201P011		
NOM DU CLIENT	NUMERO DU DOSSIER	PIECE OU LOCAL
OPH77	41LAJ0201 26/07/2017	Cuisine
MATERIAU	DATE DE PRELEVEMENT	NOM DE L'OPERATEUR
Enduit gris en vrac hétérogène non séparable + peintures multiples non séparable	26/07/2017	JULIEN Mickaël
LOCALISATION		RESULTAT
Mur D		Amiante détecté (Chrysotile)

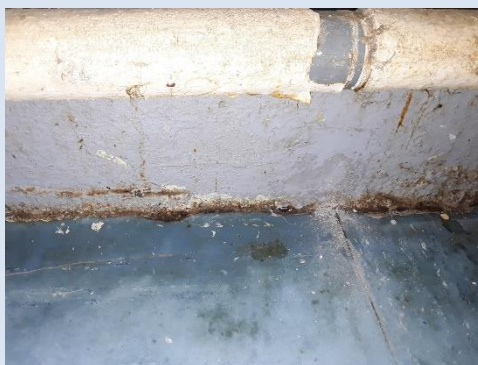
PRELEVEMENT : 41LAJ0201P012		
NOM DU CLIENT	NUMERO DU DOSSIER	PIECE OU LOCAL
OPH77	41LAJ0201 26/07/2017	Cuisine
MATERIAU	DATE DE PRELEVEMENT	NOM DE L'OPERATEUR
Enduit gris en vrac hétérogène non séparable + peintures multiples non séparable	26/07/2017	JULIEN Mickaël
LOCALISATION		RESULTAT
Mur C		Amiante non détecté
