**Rapport de mission de repérage des matériaux et produits contenant de l'amiante dans les immeubles bâtis avant réalisation de travaux**

Numéro de dossier : **RAAT-41LAA0101**  
Date du repérage : **29/09/2022**

Immeuble bâti visité	
Adresse	Rue : ..... <b>1 Rue du Four à Chaux (41LAA0101)</b> Bât., escalier, niveau, appartement n°, lot n°: <b>Bat. 1; Esc. 1; Etage 1; Porte 0101, Lot numéro 41LAA0101</b> Code postal, ville : . <b>77170 BRIE COMTE ROBERT</b>
Périmètre de repérage :	..... <b>Mur et plafond et sol des pièces humides</b> <b>Mur et plafond entrée dégagement et placard</b> <b>Conduit de ventilation pièces humide</b>
Type de logement :	..... <b>Appartement</b>
Fonction principale du bâtiment :	..... <b>Habitation (partie privative d'immeuble)</b>
Date de construction :	..... <b>1967</b>

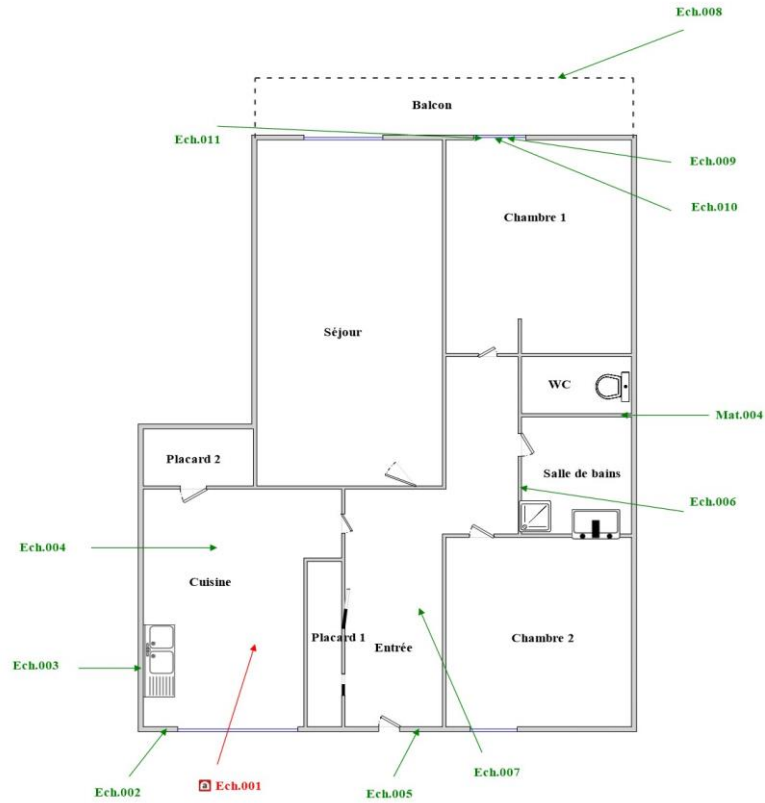
Bâtiment – Niveau : Croquis 1

### Localisation des prélèvements ou des matériaux amiantés

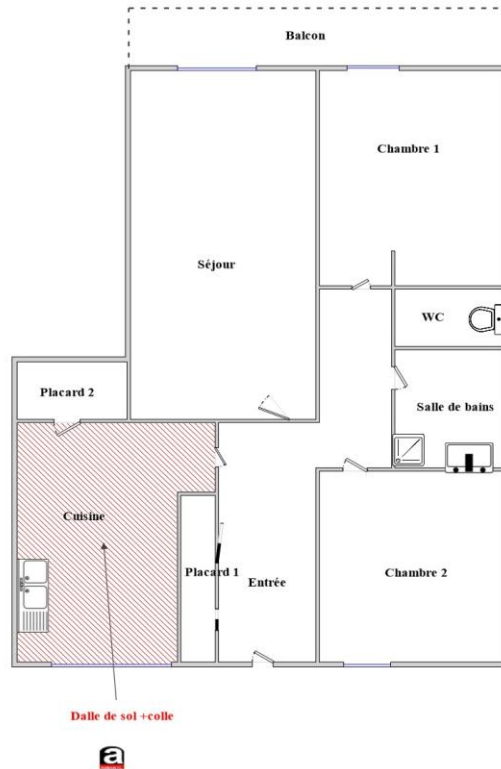
Bâtiment – Niveau : Croquis 1 2

### Localisation des prélèvements ou des matériaux amiantés

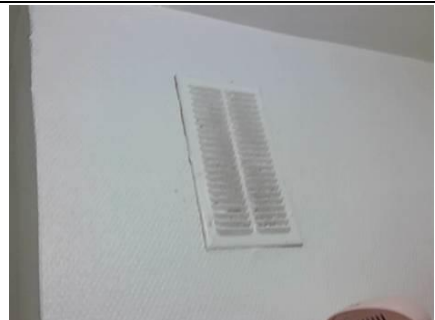
<p>Photo n° PhA001                  Localisation : Cuisine; WC; Salle de bains                  Ouvrage : 6 - Conduits et accessoires intérieurs - Conduits de fluides (air, eau, vapeur, fumée, échappement, autres fluides)                  Partie d'ouvrage : Conduit naturel                  Description : Conduit naturel</p>
--	--
