Rapport de Repérage des matériaux et produits contenant de l'amiante avant réalisation de travaux dans un immeuble bâti

Numéro de dossier : MA2208130712
Date d'intervention : 31/08/2022

1 RUE DU FOUR A CHAUX (411aa0101)
77170 BRIE COMTE ROBERT
Bat. N/A, cage :AA; Etage 1; Porte 1

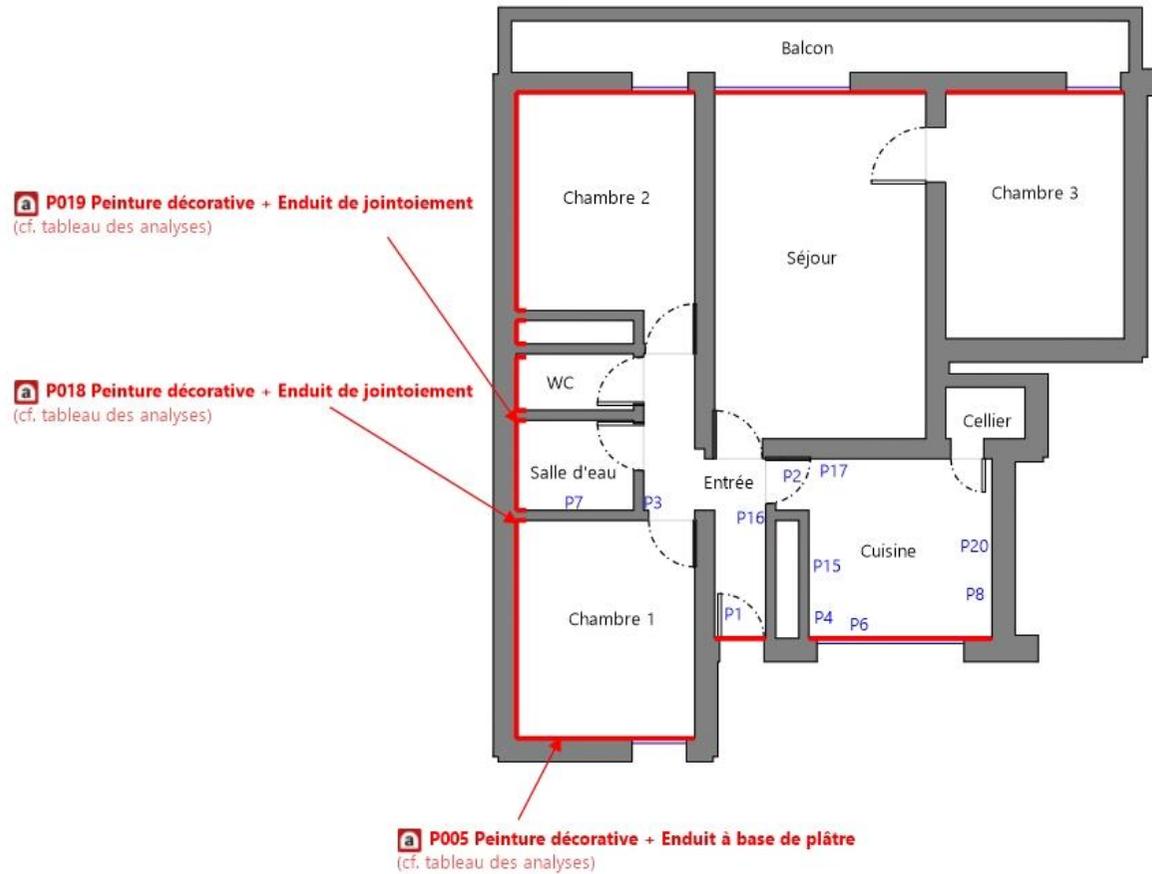
ZPSO	Niveau	Localisation	Zone	Description du prélèvement réalisé	Surface indicative
ZPSO003	1er étage Porte 1	Entrée; Chambre 1; Chambre 2; Séjour; Chambre 3; Cuisine	Mur donnant sur extérieur	<u>Analyse : P005</u> - Phase 2 Matériau fibreux de type papier peint (beige) ; matériau de type système d'enduit peinture (blanc) ; matériau semi-dur (gris) en traces (Présence d'amiante) <u>Analyse : P006</u> - Matériau de type système d'enduit peinture (blanc) ; matériau dur de type mortier, béton, chape (beige) (Absence d'amiante)	40m2
ZPSO007	1er étage Porte 1	Entrée; Chambre 1; Salle d'eau; WC; Chambre 2; Chambre 3; Cuisine; Cellier	Sol	<u>Analyse : P011</u> - Phase 1 Matériau souple de type revêtement de sol (beige) (Absence d'amiante) - Phase 2 Matériau semi-dur de type dalle de sol (gris) (Présence d'amiante) - Phase 3 Matériau de type colle (jaune) ; matériau de type colle bitumineux (noir) ; matériau semi-dur de type ragréage (beige) (Présence d'amiante) <u>Analyse : P012</u> - Phase 1 Matériau semi-dur de type dalle de sol (beige) (Présence d'amiante) - Phase 2 Matériau de type colle (jaune) ; matériau de type colle bitumineux (noir) ; matériau semi-dur (beige) (Présence d'amiante)	55m2

ZPSO008	1er étage Porte 1	Séjour	Sol	<u>Analyse : P013</u> - Phase 1 Matériau semi-dur de type dalle de sol (gris) (Présence d'amiante) - Phase 2 Matériau de type colle (jaune) ; matériau de type colle bitumineux (noir) ; matériau semi-dur de type ragréage (gris) (Présence d'amiante)	18m2
ZPSO012	1er étage Porte 1	Chambre 1; Salle d'eau; WC; Chambre 2	Doublages avec liaisons sur murs et plafonds	<u>Analyse : P018</u> - Phase 2 Matériau fibreux de type papier peint (orange) ; matériau de type système d'enduit peinture (brillant) (gris) ; matériau souple fibreux de type papier, carton (beige) ; matériau semi-dur de type enduit (blanc) ; matériau semi-dur de type plaque (plâtreux) (gris) (Présence d'amiante) - Phase 3 Matériau souple fibreux de type papier, carton (beige) (Absence d'amiante) <u>Analyse : P019</u> - Phase 2 Matériau de type système d'enduit peinture (brillant) (beige) ; matériau souple fibreux de type papier, carton (beige) ; matériau semi-dur de type enduit (beige) ; matériau semi-dur de type plaque (plâtreux) (gris) (Présence d'amiante) - Phase 3 Matériau souple fibreux de type papier, carton (beige) (Absence d'amiante)	25m2

Dans le cas où des matériaux contenant de l'amiante ont été repérés, il convient s'il a lieu de confier le désamiantage à une entreprise certifiée. Le repérage est conforme à la réglementation dans le cadre de cette mission. Toutefois, il n'est jamais possible d'être parfaitement exhaustif, dans la mesure où un sondage n'est représentatif qu'à l'endroit précis du support investigué. Il convient donc de rester toujours très vigilant lors des travaux quant à l'éventuelle mise à jour de matériaux suspects ce qui nécessitera un repérage complémentaire.

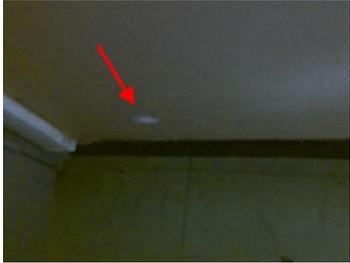
Chambre 3	5	Mur de refend	Sondage et extension de la ZPSO du ou des prélèvement(s) : P001, P002	<p><u>Identifiant:</u> ZPSO001</p> <p><u>Echantillon:</u> MA2208130712/P001, réf. labo.: 22EK076960-001 MA2208130712/P002, réf. labo.: 22EK076960-002</p> <p><u>Description:</u> Couche1: Primaire d'accrochage + Couche2: Enduit à base de plâtre lissé ou taloché</p> <p><u>Composant de la construction:</u> 3 - Parois verticales intérieures - Revêtements de murs, poteaux, cloisons, gaines, coffres + 3 - Parois verticales intérieures - Murs et cloisons maçonnés</p> <p><u>Partie à sonder:</u> Couche1: Primaire d'accrochage + Couche2: Enduit à base de plâtre lissé ou taloché</p> <p><u>Quantité estimée:</u></p> <p><u>Justificatif:</u> Après analyse en laboratoire</p>	<p><u>Analyse:</u> P001, P002</p>	Idem photo : P001; P002
Cuisine	6	Mur de refend	Oui 1er étage Porte 1 - Cuisine : Mur de refend	<p><u>Identifiant:</u> ZPSO001</p> <p><u>Echantillon:</u> MA2208130712/P001, réf. labo.: 22EK076960-001 MA2208130712/P002, réf. labo.: 22EK076960-002</p> <p><u>Description:</u> Couche1: Primaire d'accrochage + Couche2: Enduit à base de plâtre lissé ou taloché</p> <p><u>Composant de la construction:</u> 3 - Parois verticales intérieures - Revêtements de murs, poteaux, cloisons, gaines, coffres + 3 - Parois verticales intérieures - Murs et cloisons maçonnés</p> <p><u>Partie à sonder:</u> Couche1: Primaire d'accrochage + Couche2: Enduit à base de plâtre lissé ou taloché</p> <p><u>Quantité estimée:</u></p> <p><u>Justificatif:</u> Après analyse en laboratoire</p>	<p><u>Analyse:</u> P002</p> <p><u>Partie analysée par le laboratoire:</u> - Matériau de type système d'enduit peinture (beige) : Absence d'amiante</p>

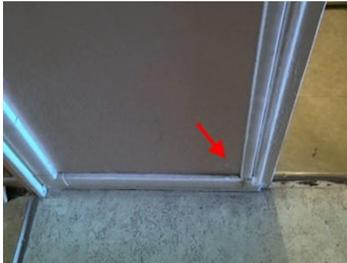
Localisation	n° de sondage	Zone	Prélèvement effectué / Sondage et extension	Echantillon	Analyse	Photo
Entrée	1	Cloison	Oui 1er étage Porte 1 - Entrée : Cloison	<p><u>Identifiant:</u> ZPSO002</p> <p><u>Echantillon:</u> MA2208130712/P003, réf. labo.: 22EK076960-003 MA2208130712/P004, réf. labo.: 22EK076960-004</p> <p><u>Description:</u> Couche1: Peinture décorative (pailletées, gouttelettes, ...) + Couche2: Enduit à base de plâtre lissé ou taloché</p> <p><u>Composant de la construction:</u> 3 - Parois verticales intérieures - Revêtements de murs, poteaux, cloisons, gaines, coffres + 3 - Parois verticales intérieures - Murs et cloisons maçonnés</p> <p><u>Partie à sonder:</u> Couche1: Peinture décorative (pailletées, gouttelettes, ...) + Couche2: Enduit à base de plâtre lissé ou taloché</p> <p><u>Quantité estimée:</u></p> <p><u>Justificatif:</u> Après analyse en laboratoire</p>	<p><u>Analyse:</u> P003</p> <p><u>Partie analysée par le laboratoire:</u> - Matériau de type système d'enduit peinture (beige) : Absence d'amiante</p>

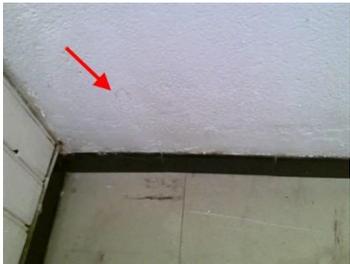
Cuisine	9	Cloison	Oui 1er étage Porte 1 - Cuisine : Cloison	<p><u>Identifiant:</u> ZPSO002 <u>Echantillon:</u> MA2208130712/P003, réf. labo.: 22EK076960-003 MA2208130712/P004, réf. labo.: 22EK076960-004 <u>Description:</u> Couche1: Peinture décorative (pailletées, gouttelettes, ...) + Couche2: Enduit à base de plâtre lissé ou taloché <u>Composant de la construction:</u> 3 - Parois verticales intérieures - Revêtements de murs, poteaux, cloisons, gaines, coffres + 3 - Parois verticales intérieures - Murs et cloisons maçonnés <u>Partie à sonder:</u> Couche1: Peinture décorative (pailletées, gouttelettes, ...) + Couche2: Enduit à base de plâtre lissé ou taloché <u>Quantité estimée:</u> <u>Justificatif:</u> Après analyse en laboratoire</p>	<p><u>Analyse:</u> P004 <u>Partie analysée par le laboratoire:</u> - Matériau de type système d'enduit peinture (blanc) ; matériau dur de type mortier, béton, chape (gris) : Absence d'amiante</p>

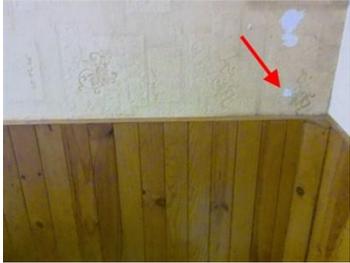
Chambre 1	2	Mur donnant sur extérieur	Oui 1er étage Porte 1 - Chambre 1 : Mur donnant sur extérieur	<p><u>Identifiant:</u> ZPSO003</p> <p><u>Echantillon:</u> MA2208130712/P005, réf. labo.: 22EK076960-005 MA2208130712/P006, réf. labo.: 22EK076960-006</p> <p><u>Description:</u> Couche1: Peinture décorative (pailletées, gouttelettes, ...) + Couche2: Enduit à base de plâtre lissé ou taloché</p> <p><u>Composant de la construction:</u> 3 - Parois verticales intérieures - Revêtements de murs, poteaux, cloisons, gaines, coffres + 3 - Parois verticales intérieures - Murs et cloisons maçonnés</p> <p><u>Partie à sonder:</u> Couche1: Peinture décorative (pailletées, gouttelettes, ...) + Couche2: Enduit à base de plâtre lissé ou taloché</p> <p><u>Quantité estimée:</u> 40 m2</p> <p><u>Justificatif:</u> Après analyse en laboratoire</p>	<p><u>Analyse:</u> P005</p> <p><u>Partie analysée par le laboratoire:</u> - Phase 2 Matériau fibreux de type papier peint (beige) ; matériau de type système d'enduit peinture (blanc) ; matériau semi-dur (gris) en traces</p> <p>Présence d'amiante</p>

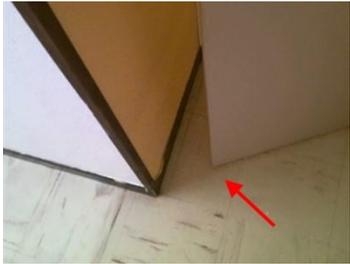
Cuisine	8	portes	Oui 1er étage Porte 1 - Cuisine : portes	<p><u>Identifiant:</u> ZPSO011 <u>Réf. échantillon:</u> MA2208130712/P017 <u>Réf. laboratoire:</u> 22EK076960-016 <u>Description:</u> Peinture décorative (pailletées, gouttelettes, ...) <u>Composant de la construction:</u> 3 - Parois verticales intérieures - Revêtements de murs, poteaux, cloisons, gaines, coffres <u>Partie à sonder:</u> Peinture décorative (pailletées, gouttelettes, ...) <u>Quantité estimée:</u> <u>Justificatif:</u> Après analyse en laboratoire</p>	<p><u>Analyse:</u> P017 <u>Partie analysée par le laboratoire:</u> - Matériau de type système d'enduit peinture (beige) : Absence d'amiante</p>

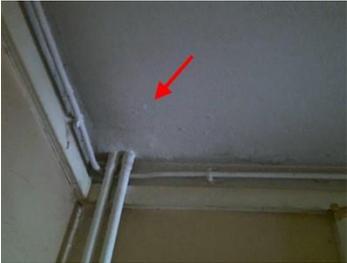
Entrée	1	Plafond	Oui 1er étage Porte 1 - Entrée : Plafond	<p><u>Identifiant:</u> ZPSO006 <u>Echantillon:</u> MA2208130712/P009, réf. labo.: 22EK076960-009 MA2208130712/P010, réf. labo.: 22EK076960-010 <u>Description:</u> Couche1: Peinture décorative (pailletées, gouttelettes...) + Couche2: Enduit à base de plâtre lissé ou taloché <u>Composant de la construction:</u> 4 - Plafonds et faux plafonds - Plafonds <u>Partie à sonder:</u> Couche1: Peinture décorative (pailletées, gouttelettes...) + Couche2: Enduit à base de plâtre lissé ou taloché <u>Quantité estimée:</u> <u>Justificatif:</u> Après analyse en laboratoire</p>	<p><u>Analyse:</u> P009 <u>Partie analysée par le laboratoire:</u> - Matériau de type système d'enduit peinture (beige) : Absence d'amiante</p>

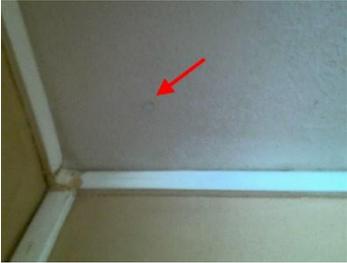
Chambre 3	7	Plafond	Sondage et extension de la ZPSO du ou des prélèvement(s) : P009, P010	<p><u>Identifiant:</u> ZPSO006</p> <p><u>Echantillon:</u> MA2208130712/P009, réf. labo.: 22EK076960-009 MA2208130712/P010, réf. labo.: 22EK076960-010</p> <p><u>Description:</u> Couche1: Peinture décorative (pailletées, gouttelettes...) + Couche2: Enduit à base de plâtre lissé ou taloché</p> <p><u>Composant de la construction:</u> 4 - Plafonds et faux plafonds - Plafonds</p> <p><u>Partie à sonder:</u> Couche1: Peinture décorative (pailletées, gouttelettes...) + Couche2: Enduit à base de plâtre lissé ou taloché</p> <p><u>Quantité estimée:</u></p> <p><u>Justificatif:</u> Après analyse en laboratoire</p>	<p><u>Analyse:</u> P009, P010</p>	Idem photo : P009; P010
Cuisine	8	Plafond	Oui 1er étage Porte 1 - Cuisine : Plafond	<p><u>Identifiant:</u> ZPSO006</p> <p><u>Echantillon:</u> MA2208130712/P009, réf. labo.: 22EK076960-009 MA2208130712/P010, réf. labo.: 22EK076960-010</p> <p><u>Description:</u> Couche1: Peinture décorative (pailletées, gouttelettes...) + Couche2: Enduit à base de plâtre lissé ou taloché</p> <p><u>Composant de la construction:</u> 4 - Plafonds et faux plafonds - Plafonds</p> <p><u>Partie à sonder:</u> Couche1: Peinture décorative (pailletées, gouttelettes...) + Couche2: Enduit à base de plâtre lissé ou taloché</p> <p><u>Quantité estimée:</u></p> <p><u>Justificatif:</u> Après analyse en laboratoire</p>	<p><u>Analyse:</u> P010</p> <p><u>Partie analysée par le laboratoire:</u> - Matériau de type système d'enduit peinture (beige) : Absence d'amiante</p>

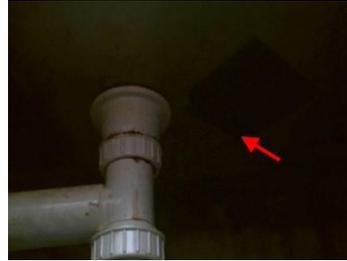
Niveau : 1er étage Porte 1						
Localisation	n° de sondage	Zone	Prélèvement effectué / Sondage et extension	Echantillon	Analyse	Photo
Cuisine	1	sous evier	Oui 1er étage Porte 1 - Cuisine : sous evier	<u>Identifiant:</u> ZPSO013 <u>Réf. échantillon:</u> MA2208130712/P020 <u>Réf. laboratoire:</u> 22EK076960-019 <u>Description:</u> Plaques souples bitumineuses antivibratiles <u>Composant de la construction:</u> 8 - Équipements divers et accessoires - Portes de placard, baignoires et éviers métalliques <u>Partie à sonder:</u> Plaques souples bitumineuses antivibratiles <u>Quantité estimée:</u> <u>Justificatif:</u> Après analyse en laboratoire	<u>Analyse:</u> P020 <u>Partie analysée par le laboratoire:</u> - Phase 2 Matériau souple (noir) ; matériau souple bitumineux (noir) Absence d'amiante
