Rapport de mission de repérage des matériaux et produits contenant de l'amiante dans les immeubles bâtis avant réalisation de travaux

Numéro de dossier : **RAAT-41LAA0301**
Date du repérage : **19/09/2022**

Immeuble bâti visité	
Adresse	Rue : 1 Rue du Four a chaux (41LAA0301) Bât., escalier, niveau, appartement n°, lot n°: Bat. 1; Esc. 1; Etage 3; Porte 0301, Lot numéro 41LAA0301 Code postal, ville : . 77170 BRIE COMTE ROBERT
Périmètre de repérage : Mur et plafond et sol des pièces humides Mur et plafond entrée dégagement et placard Conduit de ventilation pièces humide
Type de logement : Appartement
Fonction principale du bâtiment : Habitation (partie privative d'immeuble)
Date de construction : 1967

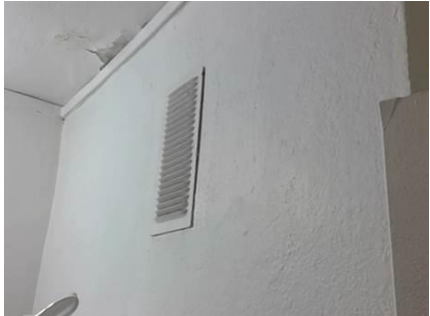
<p>Photo n° PhA001 Localisation : Salle de bains Ouvrage : 6 - Conduits et accessoires intérieurs - Conduits de fluides (air, eau, vapeur, fumée, échappement, autres fluides) Partie d'ouvrage : Conduit en fibres-ciment Description : Conduit en fibres-ciment</p>
---	---
