Rapport de mission de repérage des matériaux et produits contenant de l'amiante dans les immeubles bâtis avant réalisation de travaux

Numéro de dossier : RAAT-41LAA0302
Date du repérage : 19/09/2022

Adresse	Rue : 1 Rue du Four à Chaux (41LAA0302) Bât., escalier, niveau, appartement n°, lot n°: Bat. 1; Esc. 1; Etage 3; Porte 0302, Lot numéro 41LAA0302 Code postal, ville : . 77170 BRIE COMTE ROBERT
Périmètre de repérage : Mur et plafond et sol des pièces humides Mur et plafond entrée dégagement et placard Conduit de ventilation pièces humides
Type de logement : Appartement
Fonction principale du bâtiment : Habitation (partie privative d'immeuble)
Date de construction : 1967

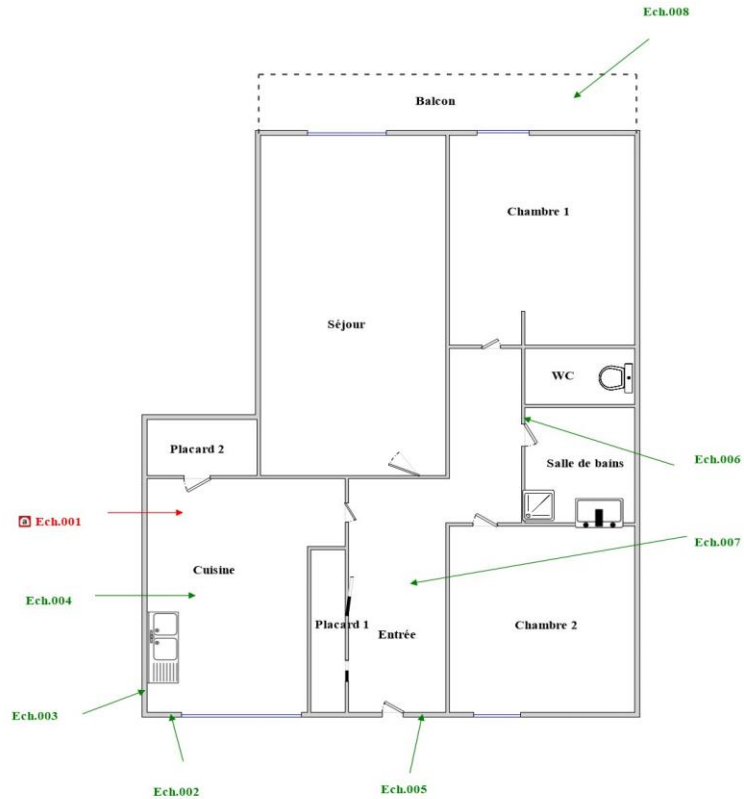
Bâtiment – Niveau : Croquis 1

Localisation des prélèvements ou des matériaux amiantés

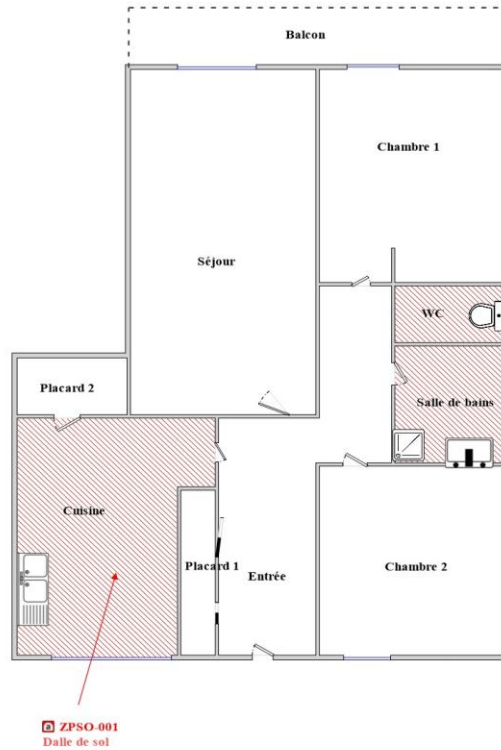
Bâtiment – Niveau : Croquis 1 2

Localisation des prélèvements ou des matériaux amiantés
