Rapport de mission de repérage des matériaux et produits contenant de l'amiante dans les immeubles bâtis avant réalisation de travaux

Numéro de dossier : **RAAT-41LAC0101**
Date du repérage : **21/09/2022**

| Immeuble bâti visité | |
|---|--|
| Adresse | Rue : 5 Rue du Four a chaux (41LAC0101) Bât., escalier, niveau, appartement n°, lot n°: Bat. 5; Esc. 5; Etage 1; Porte 0101, Lot numéro 41LAC0101 Code postal, ville : . 77170 BRIE COMTE ROBERT |

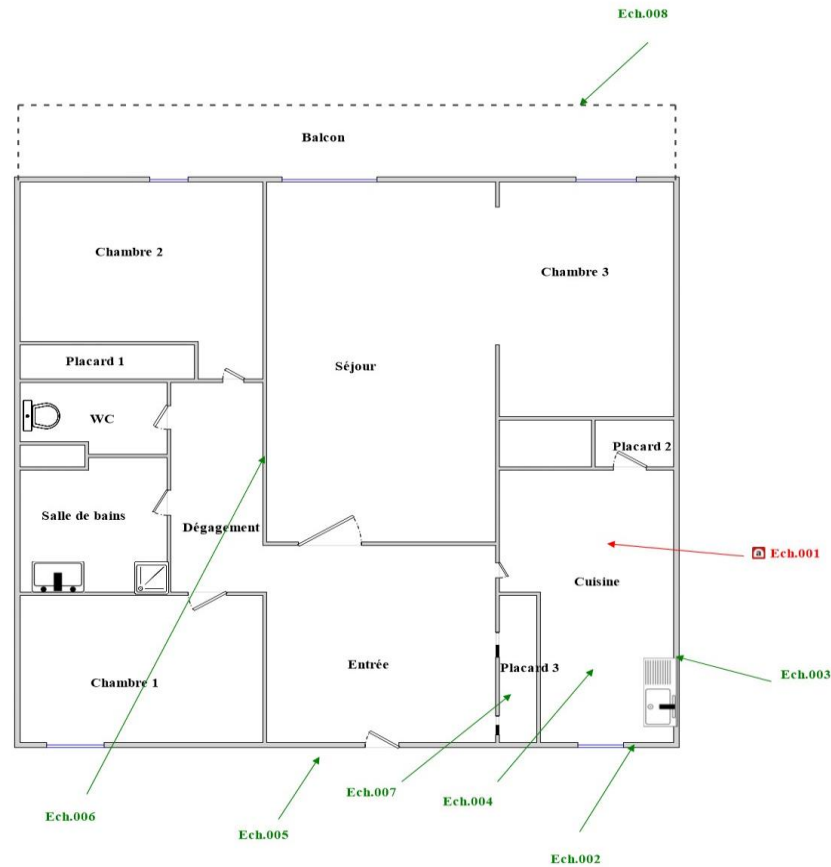
Localisation des prélèvements ou des matériaux amiantés

Zone en rouge : matériaux amiantés

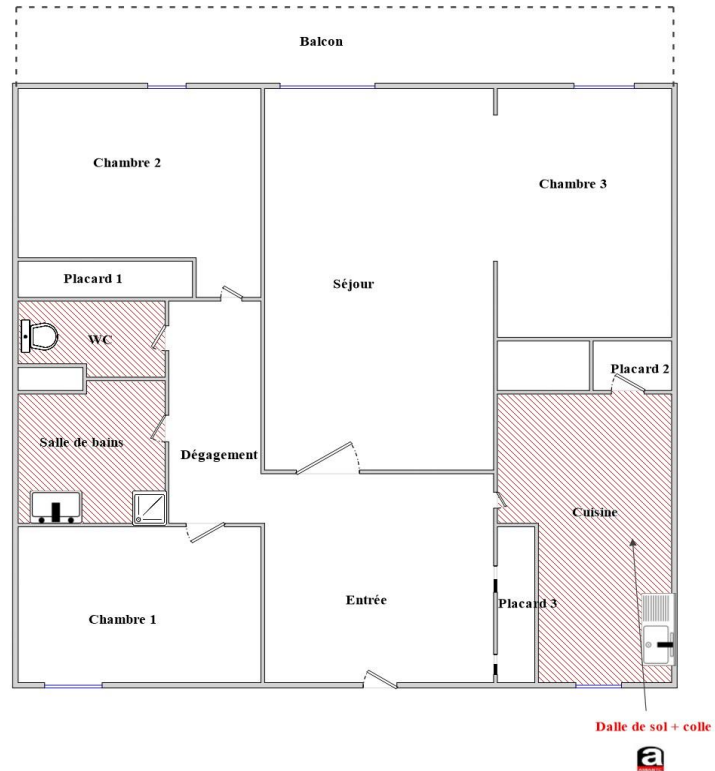
Localisation des prélèvements ou des matériaux amiantés

Zone en rouge : matériaux amiantés
Zone orange : matériaux susceptibles de contenir de l'amiante

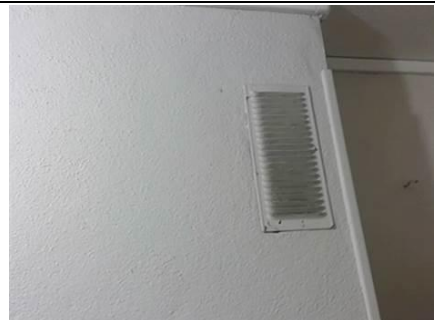
| | <p>Photo n° PhA001 Localisation : Salle de bains Ouvrage : 6 - Conduits et accessoires intérieurs - Conduits de fluides (air, eau, vapeur, fumée, échappement, autres fluides) Partie d'ouvrage : Conduit naturel Description : Conduit naturel</p> |
