Rapport de mission de repérage des matériaux et produits contenant de l'amiante dans les immeubles bâtis avant réalisation de travaux

Numéro de dossier : RAAT-41LAC0301
Date du repérage : 21/09/2022

Adresse	Rue : 5 Rue du Four a chaux (41LAC0301) Bât., escalier, niveau, appartement n°, lot n°: Bat. 5; Esc. 5; Etage 3; Porte 0301, Lot numéro 41LAC0301 Code postal, ville : . 77170 BRIE COMTE ROBERT
Périmètre de repérage : Mur et plafond et sol des pièces humides Mur et plafond entrée dégagement et placard Conduit de ventilation pièces humide
Type de logement : Appartement
Fonction principale du bâtiment : Habitation (partie privative d'immeuble)
Date de construction : 1967

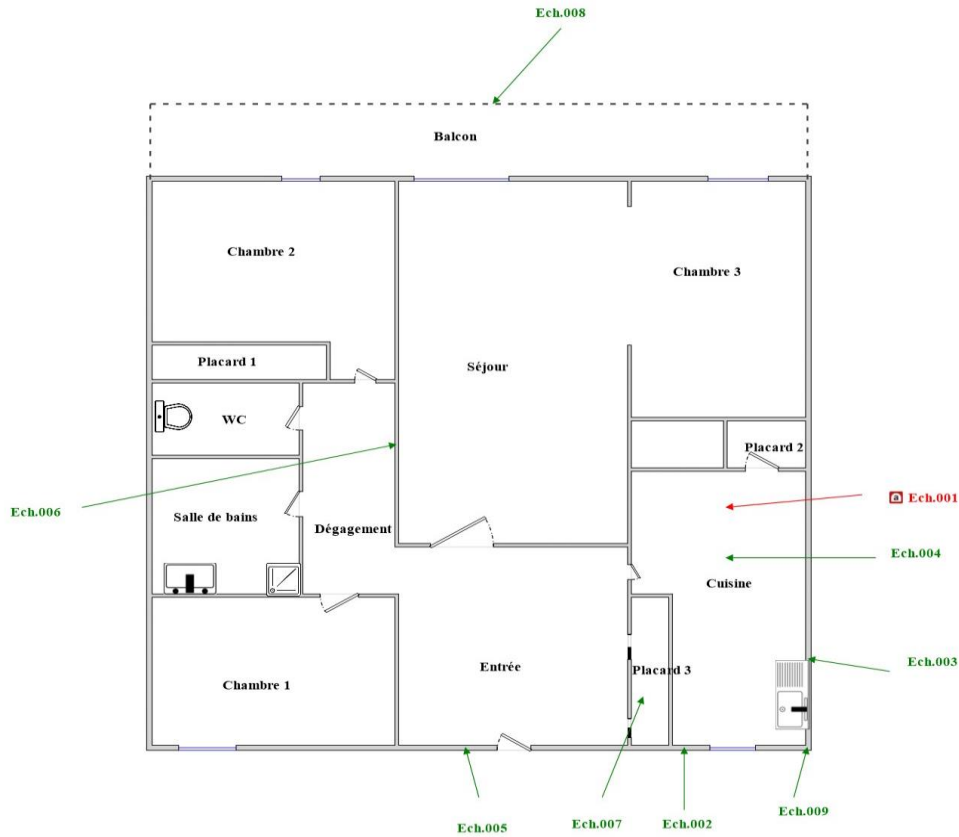
Bâtiment – Niveau : Croquis 1

Localisation des prélèvements ou des matériaux amiantés

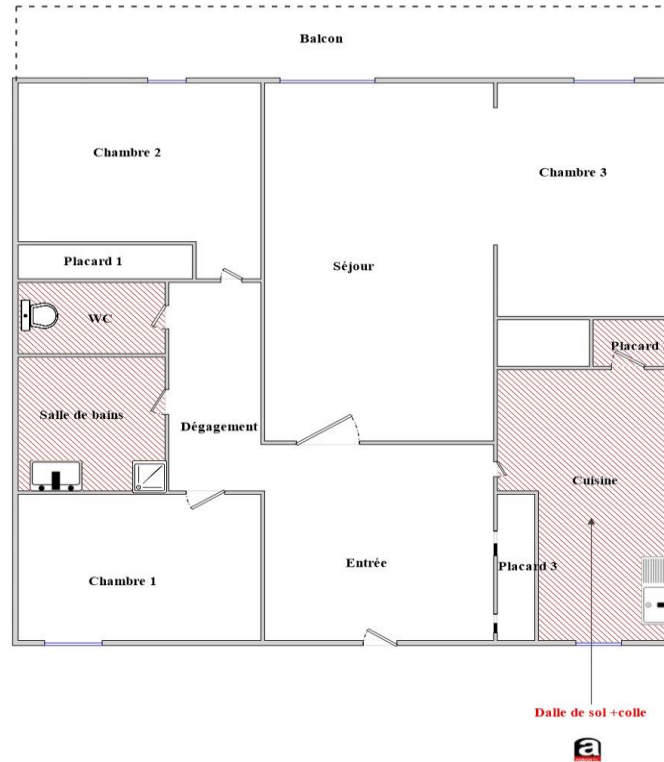
Bâtiment – Niveau : Croquis 1 2
Adresse de l'immeuble 5 Rue du Four a chaux
(41LAC0301)
77170 BRIE COMTE ROBERT

Localisation des prélèvements ou des matériaux amiantés

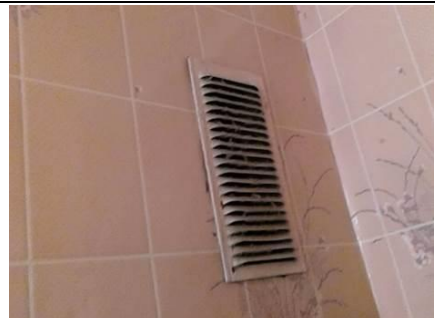
<p>Photo n° PhA001 Localisation : Salle de bains Ouvrage : 6 - Conduits et accessoires intérieurs - Conduits de fluides (air, eau, vapeur, fumée, échappement, autres fluides) Partie d'ouvrage : Conduit naturel Description : Conduit naturel</p>
--	---
