Rapport de mission de repérage des matériaux et produits contenant de l'amiante dans les immeubles bâtis avant réalisation de travaux

Numéro de dossier : **RAAT-41LAD0201**
Date du repérage : **20/09/2022**

Immeuble bâti visité	
Adresse	Rue : 7 Rue du four a chaux (41LAD0201) Bât., escalier, niveau, appartement n°, lot n°: Bat. 7; Esc. 7; Etage 2; Porte 0201, Lot numéro 41LAD0201 Code postal, ville : . 77170 BRIE COMTE ROBERT
Périmètre de repérage : - Les revêtements de mur, plafond et sols des pièces humides - Les revêtements de mur et plafond au niveau des couloirs et dégagements d'entrée incluant placard - Les conduits de ventilation sur SDB, WC et cuisines
Type de logement : Fonction principale du bâtiment : Date de construction : Appartement Habitation (partie privative d'immeuble) 1967

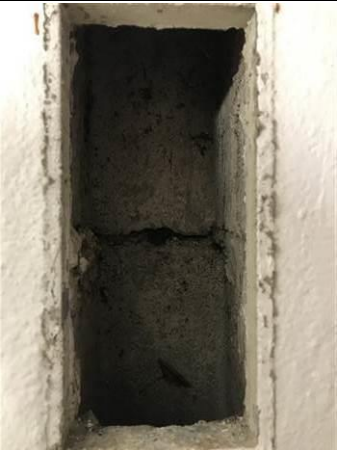
<p>Photo n° PhA001 Localisation : Entrée Ouvrage : 6 - Conduits et accessoires intérieurs - Conduits de fluides (air, eau, vapeur, fumée, échappement, autres fluides) Partie d'ouvrage : Conduit naturel Description : Conduit naturel</p>
---	---
