Rapport de mission de repérage des matériaux et produits contenant de l'amiante avant réalisation de travaux

7 RUE DU FOUR A CHAUX

77170 BRIE COMTE ROBERT

RAPPORT N° :	41LAD0202	Laboratoire d'Analyses :	ITGA
Repérage réalisé le :	17/07/2018	Adresse laboratoire :	3 RUE ARMAND HERPIN LACROIX - CS 46537 35065 RENNES CEDEX
Accompagnateur :		Numéro d'accréditation :	1-5967
Par :	Guillaume ROGEZ	Organisme d'assurance professionnelle :	AXA France
N° certificat :	8073002	Adresse assurance :	313 Terrasses de l'Arche 92727 NANTERRE CEDEX
Date d'obtention :	09/10/2017	N° de contrat d'assurance :	10063271004
Organisme certificateur	BUREAU VERITAS 60 Avenue du General de Gaulle - Immeuble Le Guillaumet - 92046 PARIS LA DEFENSE	Date de validité :	31/12/2018

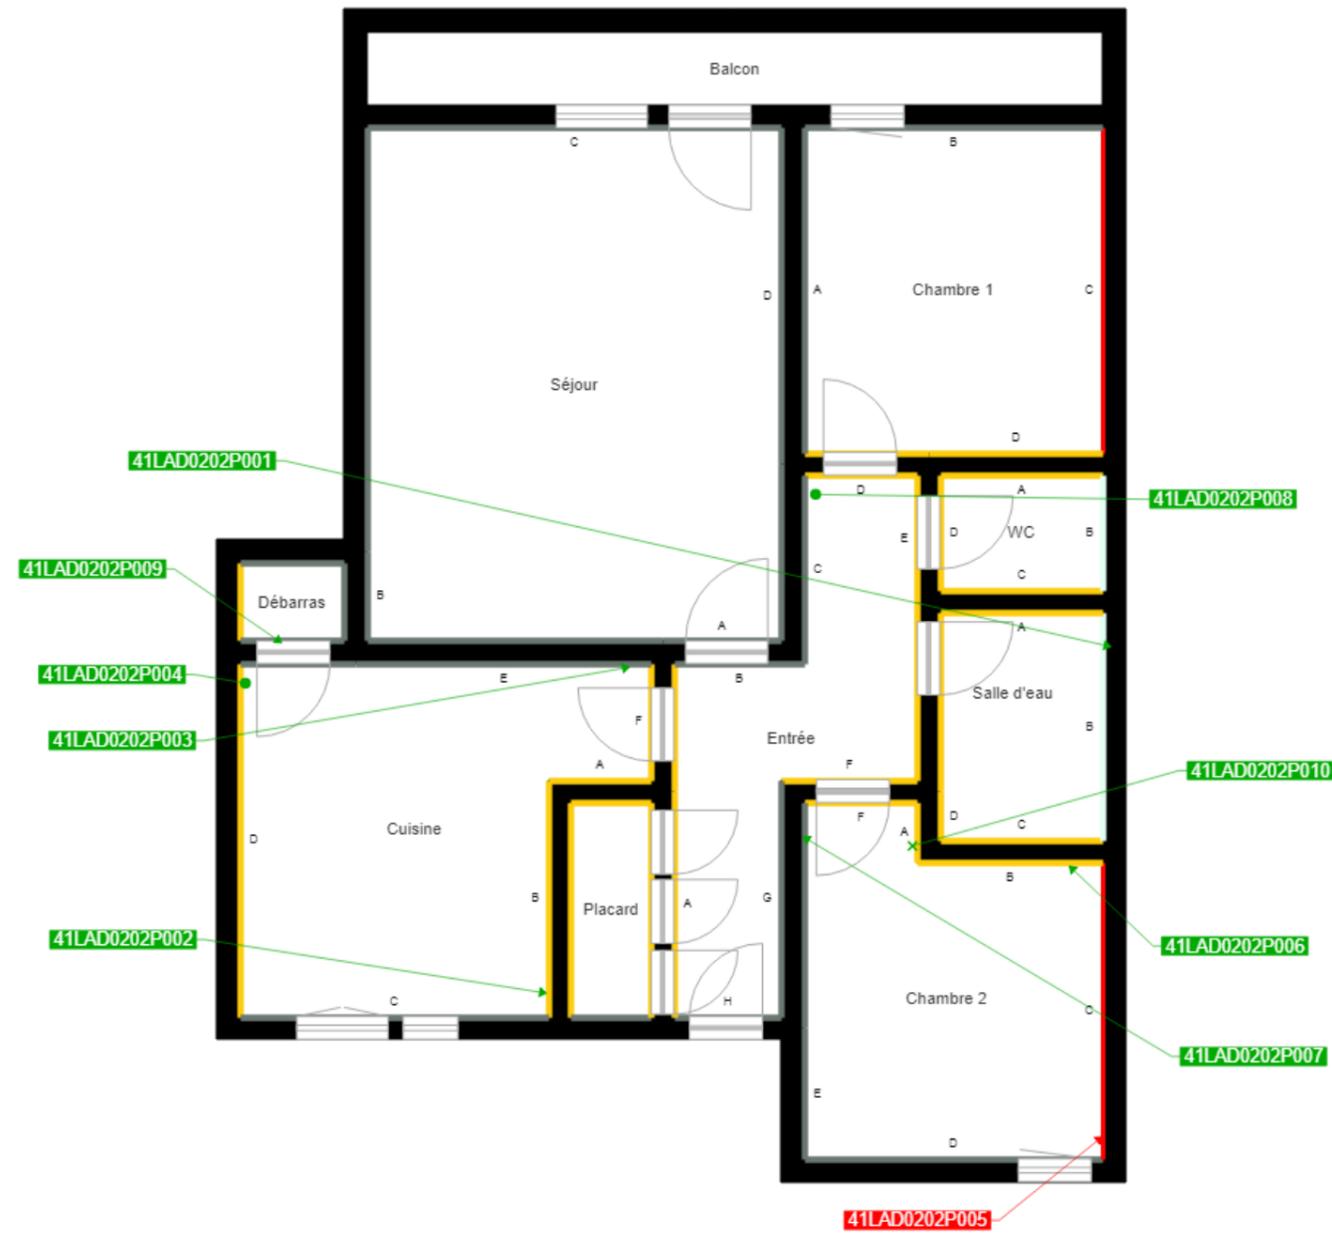
- Prélèvements de sol amiantés
- Prélèvements de sol non amiantés
- Prélèvements de plafonds amiantés
- Prélèvements de plafonds non amiantés
- Prélèvements de murs amiantés
- Prélèvements de murs non amiantés
- X Autres types de prélèvements amiantés
- X Autres types de prélèvements non amiantés
- /// Sol amianté
- /// Plafond amianté
- /// Sol et Plafond amiantés
