Rapport de Repérage Amiante Avant réalisation de travaux dans un immeuble bâti

Numéro de dossier : M1632146
Date d'intervention : 02/09/2021

41LAE0102
9 RUE DU FOUR A CHAUX
77170 BRIE COMTE ROBERT

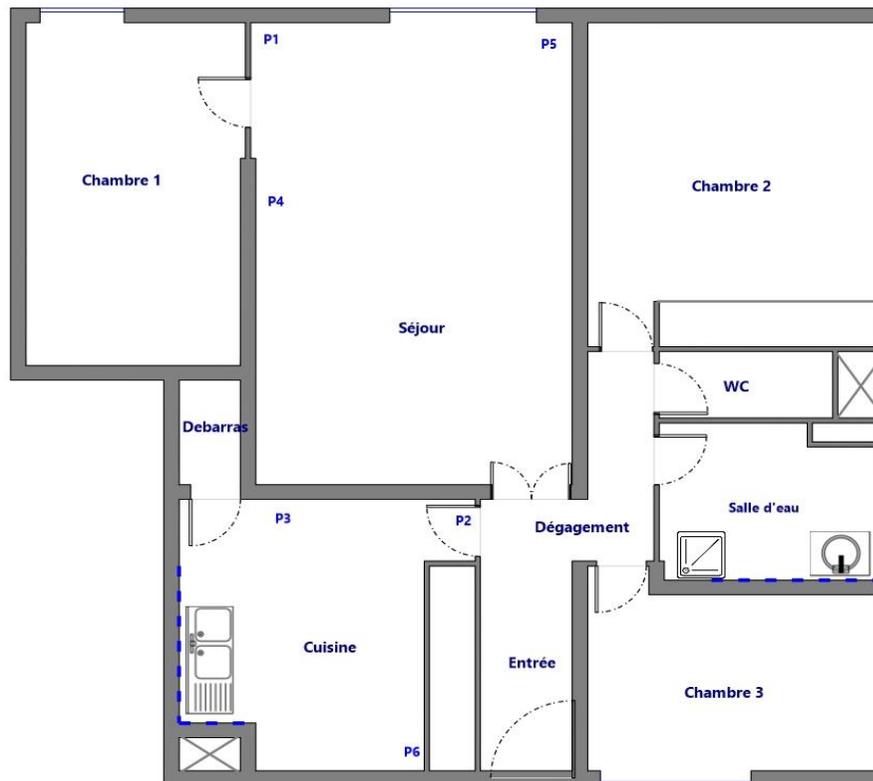
MUR

ZPSO	Niveau	Localisation	Zone	Description du prélèvement réalisé*
ZPSO005	1er étage 2	Entrée; Cuisine; Debarras; Séjour; Chambre 1; Dégagement; Chambre 2; WC; Salle d'eau; Chambre 3	Sol	<p><u>Analyse : P009</u></p> <ul style="list-style-type: none"> - Phase 1 Matériau semi-dur de type dalle de sol (gris) (Présence d'amiante) - Phase 2 Matériau de type colle (fibreuse) (bitumineux) (noir) (Présence d'amiante) <p><u>Analyse : P010</u></p> <ul style="list-style-type: none"> - Phase 1 Matériau semi-dur de type dalle de sol (gris) (Présence d'amiante) - Phase 2 Matériau de type colle (fibreuse) (bitumineux) (noir) (Présence d'amiante)

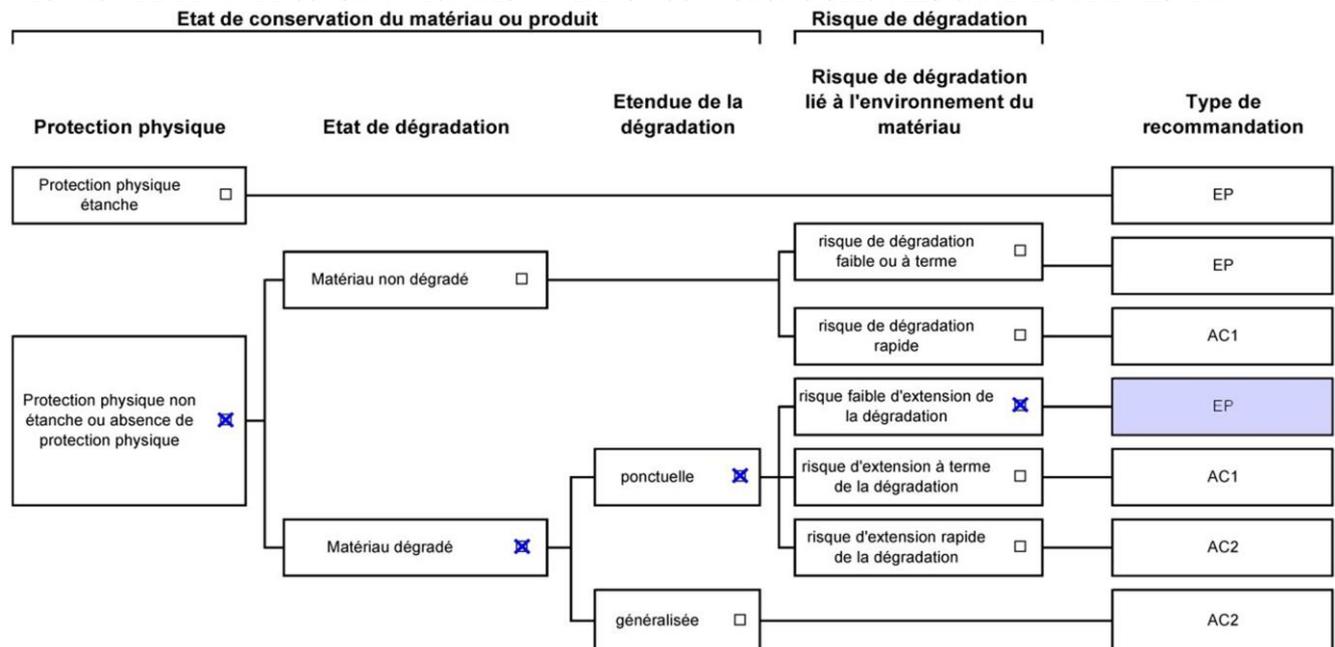
Matériau : Couche1: Dalle de sol + Couche2: Colle bitumineuse + Couche3: Ragrage

Résultat EP (Z-II-RF)

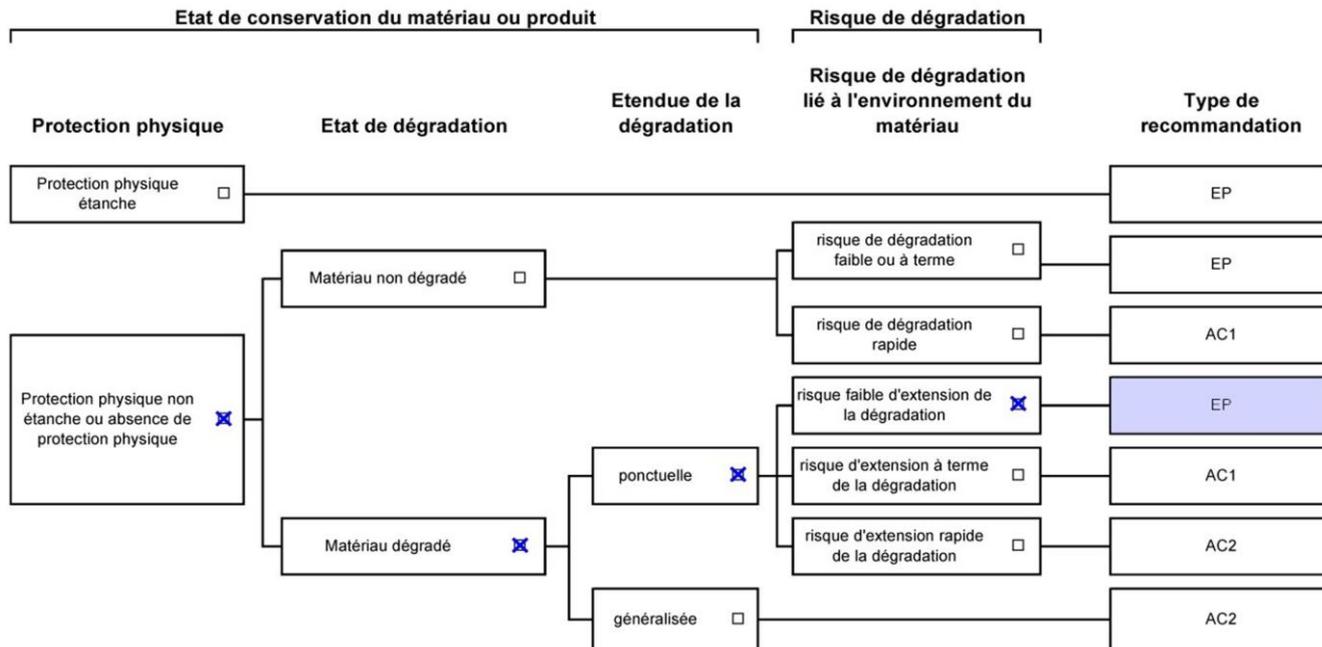
Matériau : Couche1: Dalle de sol + Couche2: Colle bitumineuse + Couche3: Ragréage

Résultat EP (Z-II-RF)

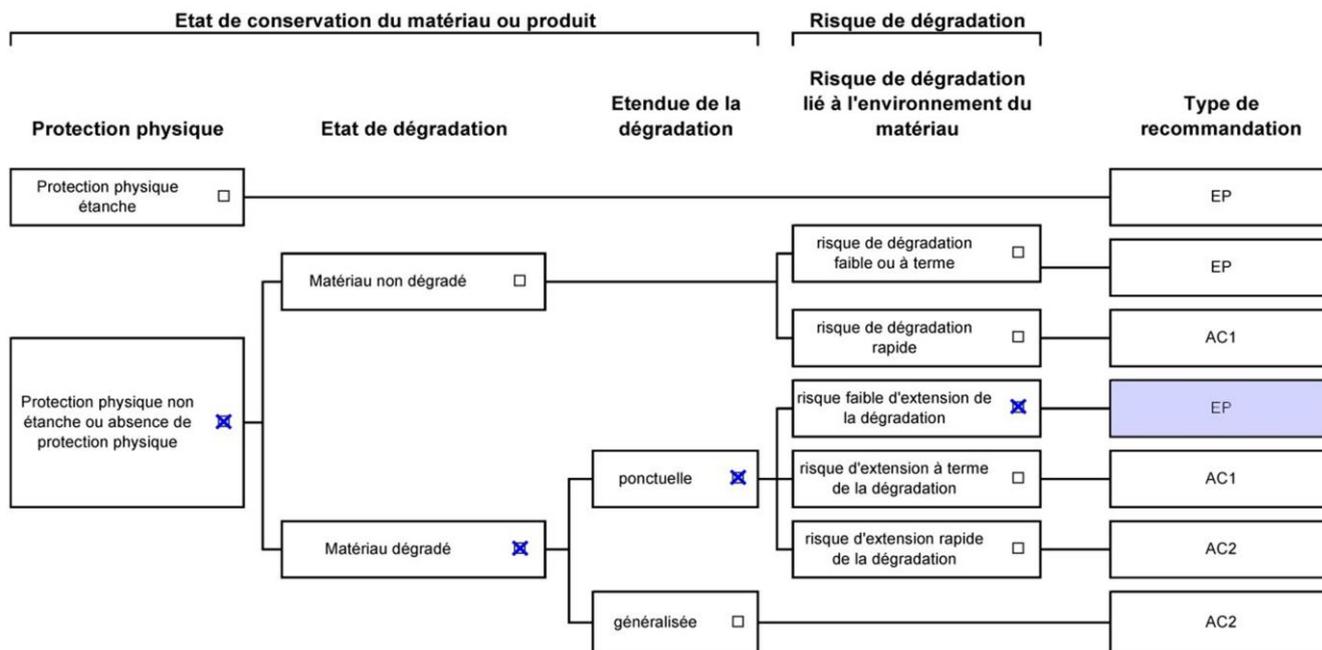
Matériau : Couche1: Dalle de sol + Couche2: Colle bitumineuse + Couche3: Ragréage

Résultat EP (Z-II-RF)

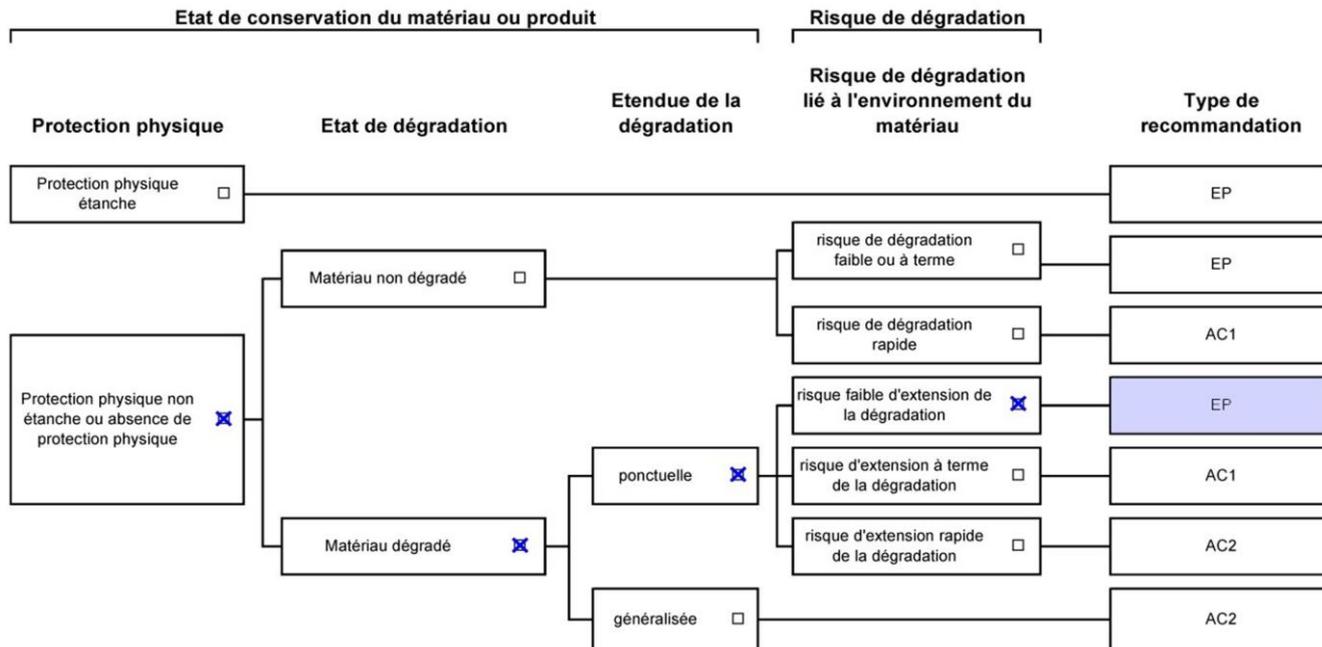
Matériau : Couche1: Dalle de sol + Couche2: Colle bitumineuse + Couche3: Ragréage

Résultat EP (Z-II-RF)

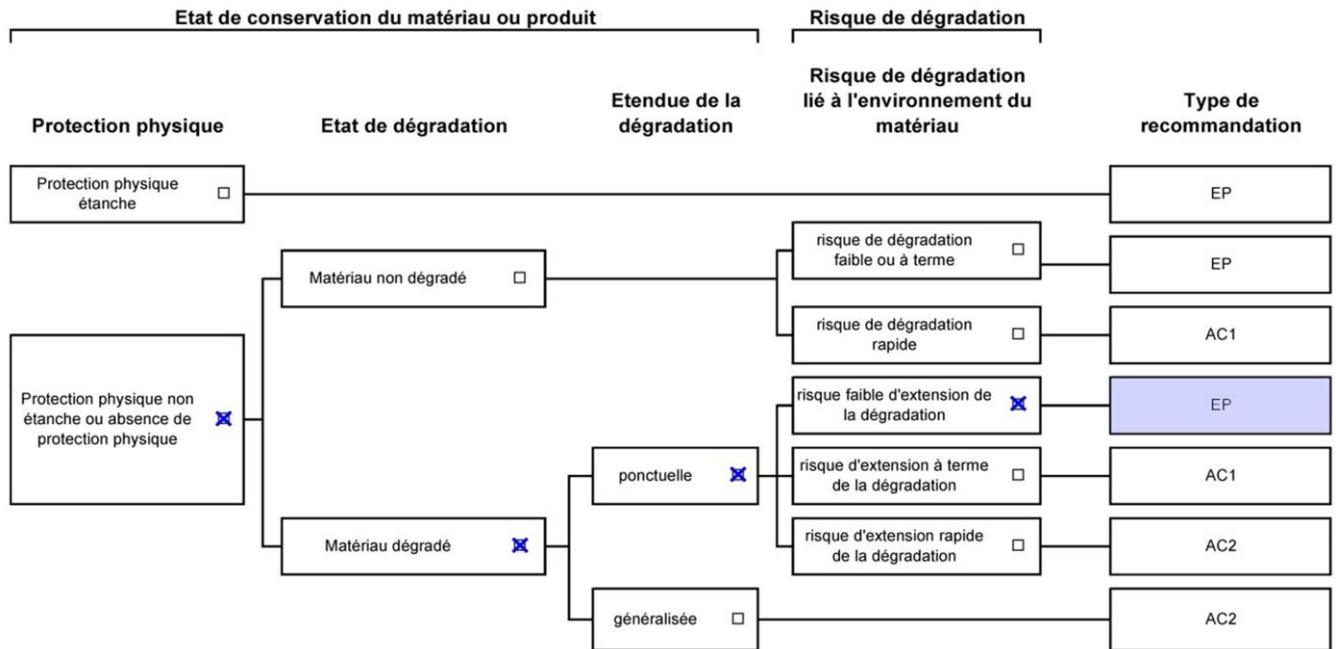
Matériau : Couche1: Dalle de sol + Couche2: Colle bitumineuse + Couche3: Ragréage

Résultat EP (Z-II-RF)

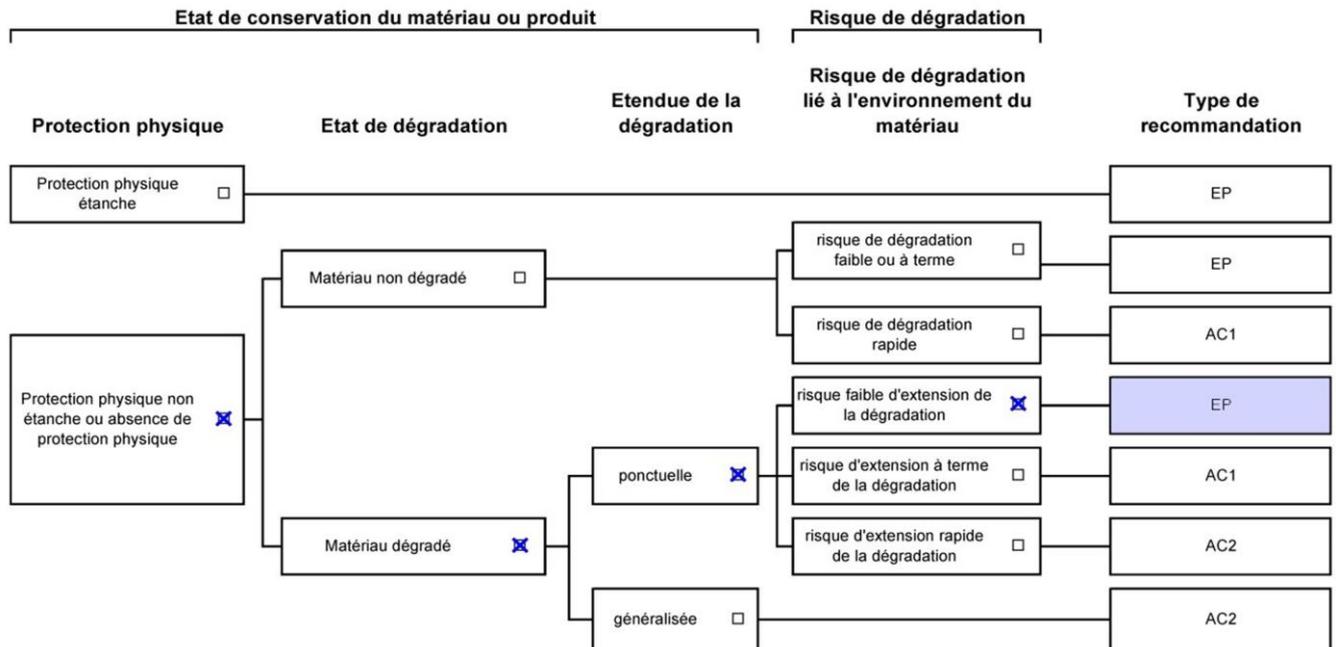
Matériau : Couche1: Dalle de sol + Couche2: Colle bitumineuse + Couche3: Ragréage

Résultat EP (Z-II-RF)

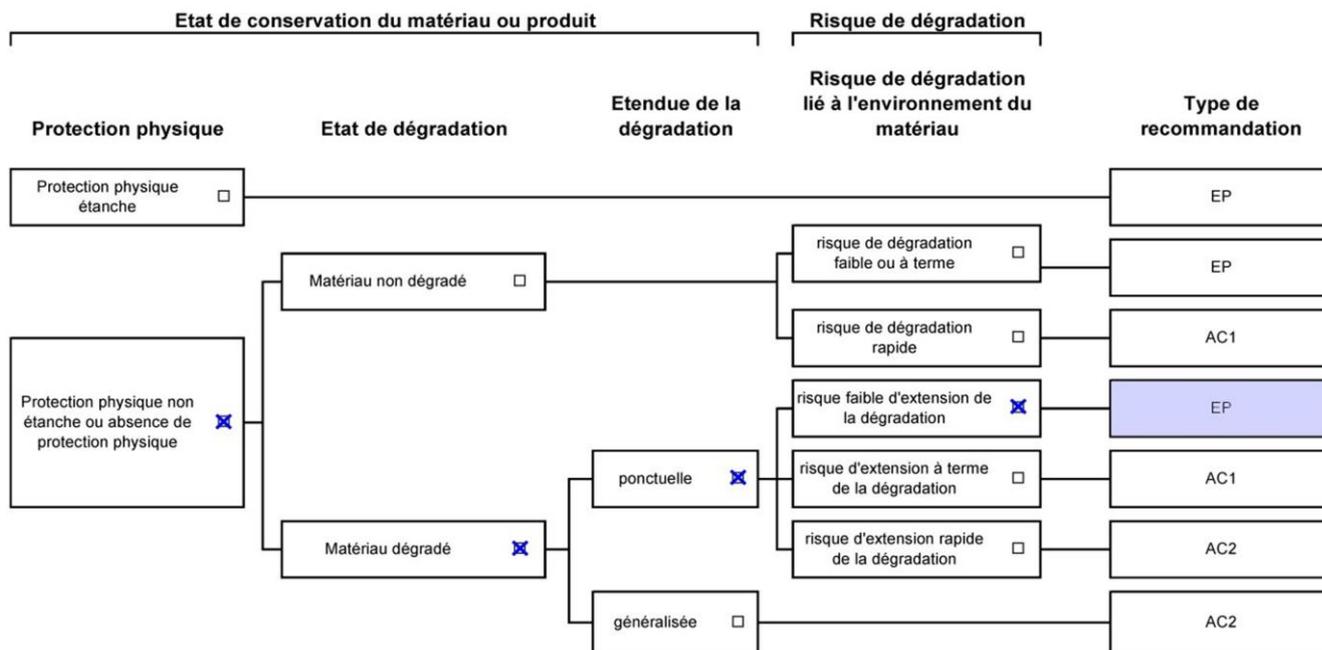
Matériau : Couche1: Dalle de sol + Couche2: Colle bitumineuse + Couche3: Ragréage

Résultat EP (Z-II-RF)

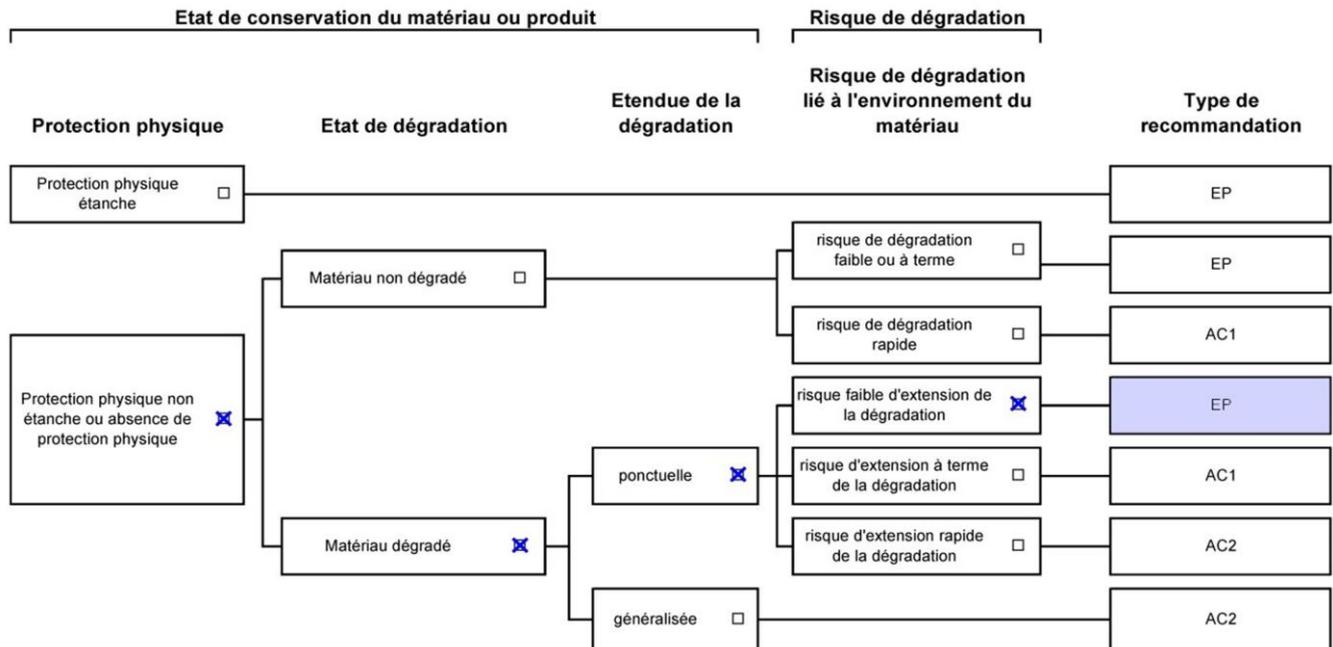
Matériau : Couche1: Dalle de sol + Couche2: Colle bitumineuse + Couche3: Ragréage

Résultat EP (Z-II-RF)

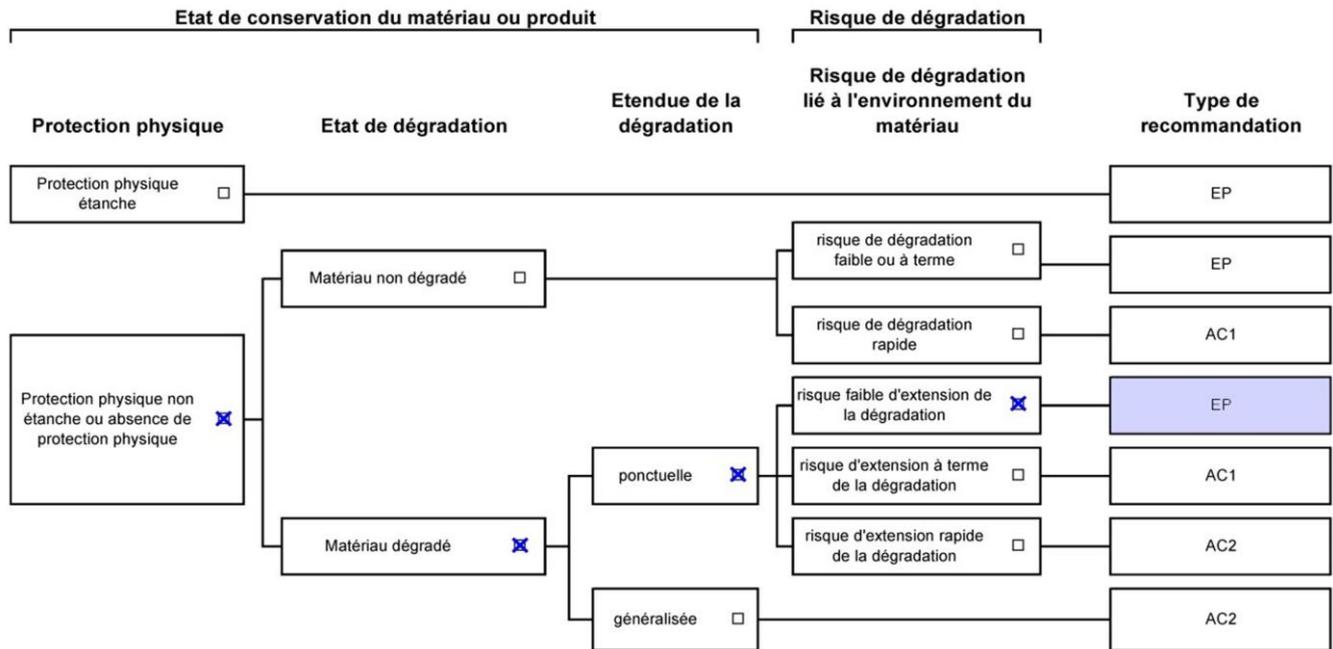
Matériau : Couche1: Dalle de sol + Couche2: Colle bitumineuse + Couche3: Ragréage

Résultat EP (Z-II-RF)
