Rapport de mission de repérage des matériaux et produits contenant de l'amiante dans les immeubles bâtis avant réalisation de travaux

Numéro de dossier : RAAT-41LAE0302
Date du repérage : 20/09/2022

Adresse	Rue : 9 Rue du four a chaux (41LAE0302) Bât., escalier, niveau, appartement n°, lot n°: Bat. 9; Esc. 9; Etage 3; Porte 0302, Lot numéro 41LAE0302 Code postal, ville : . 77170 BRIE COMTE ROBERT
Périmètre de repérage : Les revêtements de mur, plafond et sols des pièces humides Les revêtements de mur et plafond au niveau des couloirs et dégagements d'entrée incluant placard Les conduits de ventilation sur SDB, WC et cuisines
Type de logement : Fonction principale du bâtiment : Date de construction : Appartement Habitation (partie privative d'immeuble) 1967

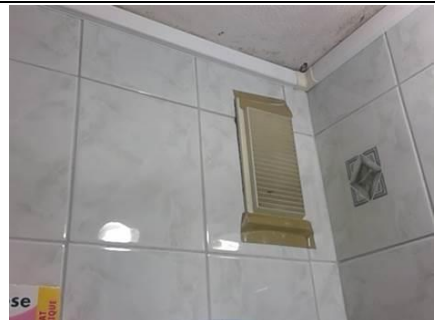
Mat.004 : Conduit naturel					
Pièces : Salle de bains					
Localisation	n° de sondage	Description	Echantillon	N° Echantillon	Photo
Salle de bains	1	Identifiant : Mat.004 Description : Conduit naturel Résultat : Absence d'amiante	Aucun prélèvement

<p>Photo n° PhA001 Localisation : Salle de bains Ouvrage : 6 - Conduits et accessoires intérieurs - Conduits de fluides (air, eau, vapeur, fumée, échappement, autres fluides) Partie d'ouvrage : Conduit naturel Description : Conduit naturel</p>
--	---
