Pré-Rapport de repérage des matériaux et produits contenant de l'amiante avant réalisation de travaux dans un immeuble bâti

11 Rue du Four a chaux - Logement 1 - ESC AF - R+3
77170 BRIE COMTE ROBERT

41LAF0301 24/02/2020 - 11:24

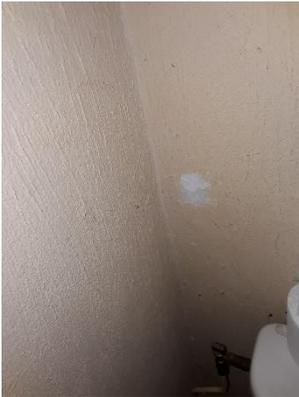
Identification : P011

Pièce et étage : WC R+3

Localisation : Mur B

Parties d'ouvrages ou de composants : Autres (Enduit / Peinture)

Descriptif Laboratoire : Peinture en faible quantité non séparable + enduit plâtreux beige en vrac non séparable + matériau gris en faible quantité en vrac non séparable

Résultat (justification) : Amiante non détectée (RESULTAT ANALYSE)
