Rapport de mission de repérage des matériaux et produits contenant de l'amiante dans les immeubles bâtis avant réalisation de travaux

Numéro de dossier : **RAAT-41LAF0402**
Date du repérage : **20/09/2022**

Adresse	Rue : 11 Rue du four a chaux (41LAF0402) Bât., escalier, niveau, appartement n°, lot n°: Bat. 11; Esc. 11; Etage 4; Porte 0402, Lot numéro 41LAF0402 Code postal, ville : . 77170 BRIE COMTE ROBERT
Périmètre de repérage : - Les revêtements de mur, plafond et sols des pièces humides - Les revêtements de mur et plafond au niveau des couloirs et dégagements d'entrée incluant placard - Les conduits de ventilation sur SDB, WC et cuisines
Type de logement : Fonction principale du bâtiment : Date de construction : Appartement Habitation (partie privative d'immeuble) 1967

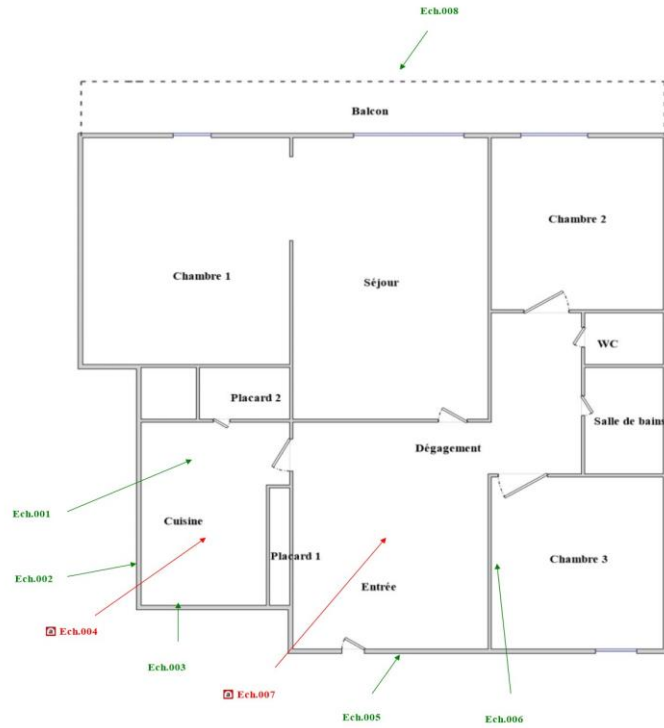
N° dossier : RAAT-41LAF0402

Localisation des prélèvements ou des matériaux amiantés

Bâtiment – Niveau : T4 CUIS G

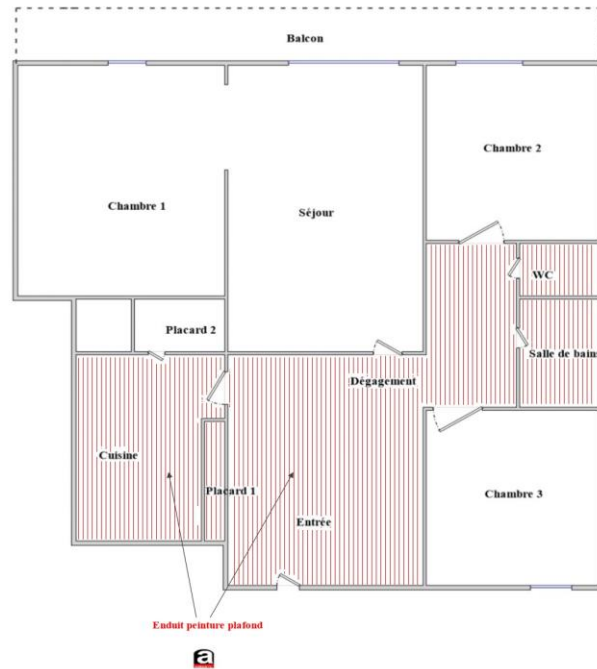
N° dossier : RAAT-41LAF0402

Localisation des prélèvements ou des matériaux amiantés

Bâtiment – Niveau : T4 CUIS G 2

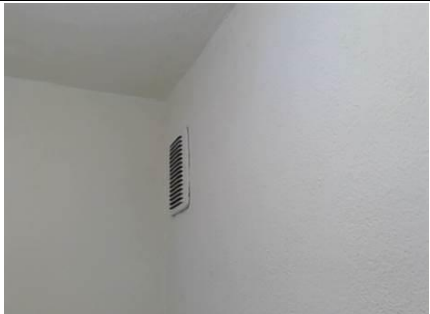
Localisation	n° de sondage	Description	Echantillon	N° Echantillon	Photo
Salle de bains	1	Identifiant : Mat.004 Description : Conduit naturel Résultat : Absence d'amiante	Aucun prélèvement

<p>Photo n° PhA001 Localisation : Salle de bains Ouvrage : 6 - Conduits et accessoires intérieurs - Conduits de fluides (air, eau, vapeur, fumée, échappement, autres fluides) Partie d'ouvrage : Conduit naturel Description : Conduit naturel</p>
---	---
