**Rapport de mission de repérage des matériaux et produits contenant de l'amiante dans les immeubles bâtis avant réalisation de travaux**

Numéro de dossier : **RAAT-41LAG0101**  
Date du repérage : **22/09/2022**

Adresse	Rue : ..... <b>13 Rue du Four a chaux (41LAG0101)</b> Bât., escalier, niveau, appartement n°, lot n°: <b>Bat. 13; Esc. 13; Etage 1; Porte 0101, Lot numéro 41LAG0101</b> Code postal, ville : . <b>77170 BRIE COMTE ROBERT</b>
Périmètre de repérage :	..... <b>Mur et plafond et sol des pièces humides</b> <b>Mur et plafond entrée dégagement et placard</b> <b>Conduit de ventilation pièces humide</b>
Type de logement :	..... <b>Appartement</b>
Fonction principale du bâtiment :	..... <b>Habitation (partie privative d'immeuble)</b>
Date de construction :	..... <b>1967</b>

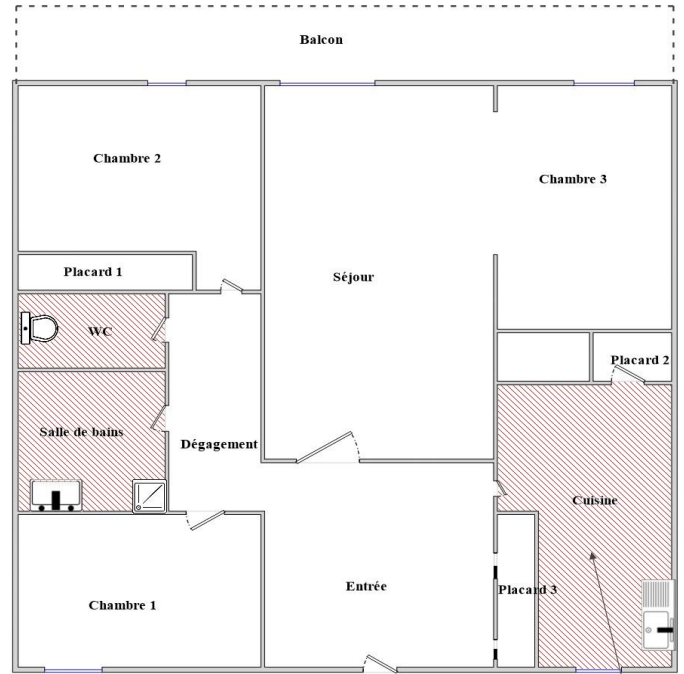
Dalle de sol + colle
