**Rapport de mission de repérage des matériaux et produits contenant de l'amiante dans les immeubles bâtis avant réalisation de travaux**

Numéro de dossier : RAAT-41LAH0202  
Date du repérage : 19/09/2022

Immeuble bâti visité	
Adresse	Rue : ..... <b>15 Rue du Four a chaux (41LAH0202)</b> Bât., escalier, niveau, appartement n°, lot n°: <b>Bat. 15; Esc. 15; Etage 2; Porte 0202, Lot numéro 41LAH0202</b> Code postal, ville : . <b>77170 BRIE COMTE ROBERT</b>
Périmètre de repérage :	..... <b>Mur et plafond et sol des pièces humides</b> <b>Mur et plafond entrée dégagement et placard</b> <b>Conduit de ventilation pièces humide</b>
Type de logement :	..... <b>Appartement</b>
Fonction principale du bâtiment :	..... <b>Habitation (partie privative d'immeuble)</b>
Date de construction :	..... <b>1967</b>

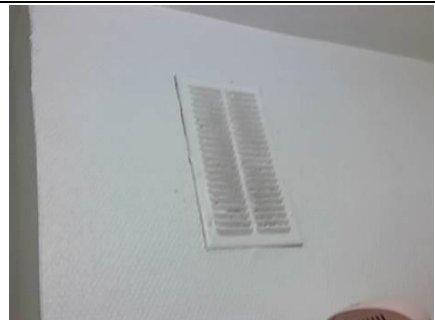
Localisation	n° de sondage	Description	Echantillon	N° Echantillon	Photo
Salle de bains Cuisine	1	Identifiant : Mat.004 Description : Conduit naturel Résultat : Absence d'amiante	Aucun prélèvement

<p>Photo n° PhA001                  Localisation : Salle de bains                  Ouvrage : 6 - Conduits et accessoires intérieurs - Conduits de fluides (air, eau, vapeur, fumée, échappement, autres fluides)                  Partie d'ouvrage : Conduit naturel                  Description : Conduit naturel</p>
--	---
