Rapport de mission de repérage des matériaux et produits contenant de l'amiante dans les immeubles bâtis avant réalisation de travaux

Numéro de dossier : RAAT-41LAI0101
Date du repérage : 19/09/2022

Immeuble bâti visité	
Adresse	Rue : 17 Rue du Four a chaux (41LAI0101) Bât., escalier, niveau, appartement n°, lot n°: Bat. 17; Esc.17; Etage 1; Porte 0101, Lot numéro 41LAI0101 Code postal, ville : . 77170 BRIE COMTE ROBERT
Périmètre de repérage : Mur et plafond et sol des pièces humides Mur et plafond entrée dégagement et placard Conduit de ventilation pièces humide
Type de logement : Appartement
Fonction principale du bâtiment : Habitation (partie privative d'immeuble)
Date de construction : 1967

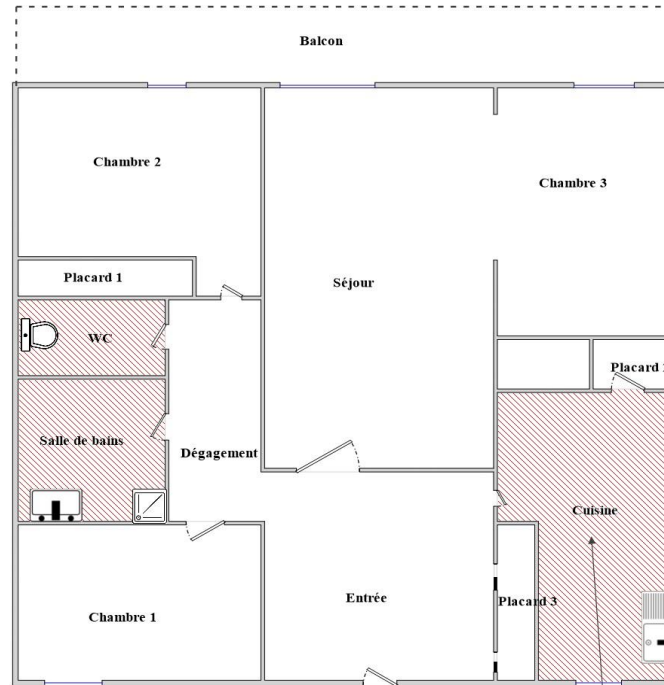
ZPSO-001 : Dalle de sol					
Pièces : Salle de bains, WC, Cuisine					
Localisation	n° de sondage	Description	Echantillon	N° Echantillon	Photo
Salle de bains	1	Identifiant : ZPSO-001 Description : Dalle de sol Résultat : Présence d'amiante	Sondage et extension de la ZPSO du ou des échantillon(s) : Ech.001	Ech.001	Idem photo : Ech.001
WC	2	Identifiant : ZPSO-001 Description : Dalle de sol Résultat : Présence d'amiante	Sondage et extension de la ZPSO du ou des échantillon(s) : Ech.001	Ech.001	Idem photo : Ech.001
Cuisine	3	Identifiant : ZPSO-001 Description : Dalle de sol Résultat : Présence d'amiante	Oui Cuisine	Ech.001

Dalle de sol + colle
