Rapport de mission de repérage des matériaux et produits contenant de l'amiante avant réalisation de travaux

17 RUE DU FOUR A CHAUX APT 202

77170 BRIE COMTE ROBERT

RAPPORT N° :	OPH77 41LAI0202	Date d'émission du rapport :	08/08/2017
Le repérage a été réalisé le :	26/07/2017	Accompagnateur :	
Par :	Mickaël JULIEN	Laboratoire d'Analyses :	ITGA
N° certificat de qualification :		Adresse laboratoire :	3 RUE ARMAND HERPIN LACROIX - CS 46537 35065 RENNES CEDEX
Date d'obtention :		Numéro d'accréditation :	1-5967
Le présent rapport est établi par une personne dont les compétences sont certifiées par :		Organisme d'assurance professionnelle :	ALLIANZ
		Adresse assurance :	Direction Opérations Entreprises 5C Esplanade Charles de Gaulle 33081 BORDEAUX CEDEX
		N° de contrat d'assurance :	55897385
		Date de validité :	31/12/2017

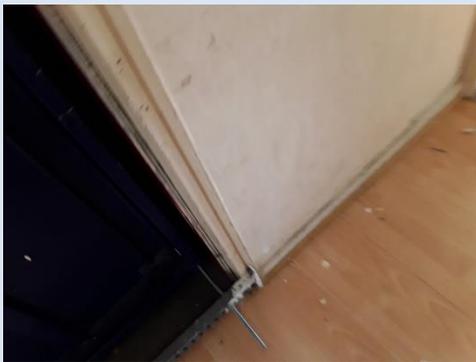
PRELEVEMENT : 41LAI0202P002		
NOM DU CLIENT	NUMERO DU DOSSIER	PIECE OU LOCAL
OPH77	41LAI0202 26/07/2017	Cuisine
MATERIAU	DATE DE PRELEVEMENT	NOM DE L'OPERATEUR
Carrelage	26/07/2017	JULIEN Mickaël
LOCALISATION		RESULTAT
Sol		Fr2:Amiante non détecté
EMPLACEMENT

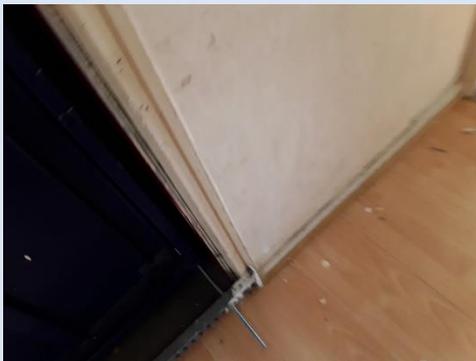
PRELEVEMENT : 41LAI0202P002		
NOM DU CLIENT	NUMERO DU DOSSIER	PIECE OU LOCAL
OPH77	41LAI0202 26/07/2017	Cuisine
MATERIAU	DATE DE PRELEVEMENT	NOM DE L'OPERATEUR
Colle grise + colle bitumineuse noire en faible quantité + peinture non séparable	26/07/2017	JULIEN Mickaël
LOCALISATION		RESULTAT
Sol		Fr1:Amiante détecté (Chrysotile)
EMPLACEMENT

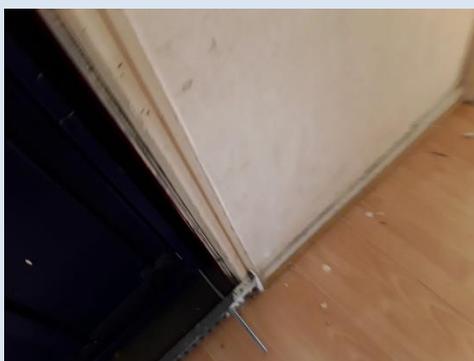
PRELEVEMENT : 41LAI0202P002		
NOM DU CLIENT	NUMERO DU DOSSIER	PIECE OU LOCAL
OPH77	41LAI0202 26/07/2017	Cuisine
MATERIAU	DATE DE PRELEVEMENT	NOM DE L'OPERATEUR
Colle grise + colle bitumineuse noire en faible quantité + peinture non séparable	26/07/2017	JULIEN Mickaël
LOCALISATION		RESULTAT
Sol		Fr1:Amiante détecté (Chrysotile)

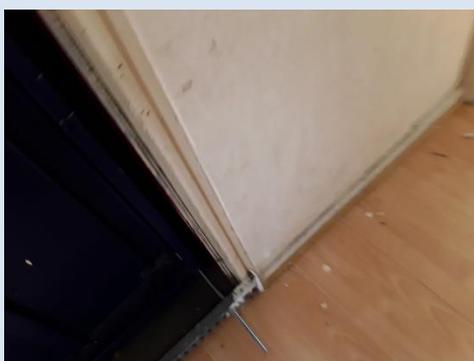
PRELEVEMENT : 41LAI0202P002		
NOM DU CLIENT	NUMERO DU DOSSIER	PIECE OU LOCAL
OPH77	41LAI0202 26/07/2017	Cuisine
MATERIAU	DATE DE PRELEVEMENT	NOM DE L'OPERATEUR
Carrelage	26/07/2017	JULIEN Mickaël
LOCALISATION		RESULTAT
Sol		Fr2:Amiante non détecté

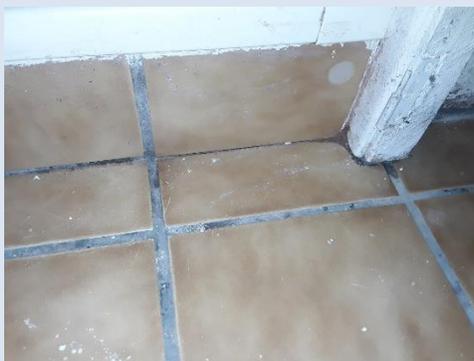
PRELEVEMENT : 41LAI0202P003		
NOM DU CLIENT	NUMERO DU DOSSIER	PIECE OU LOCAL
OPH77	41LAI0202 26/07/2017	Cuisine
MATERIAU	DATE DE PRELEVEMENT	NOM DE L'OPERATEUR
Colle beige + peinture avec couche en toile non séparable + carrelage	26/07/2017	JULIEN Mickaël
LOCALISATION		RESULTAT
Mur E		Amiante non détecté

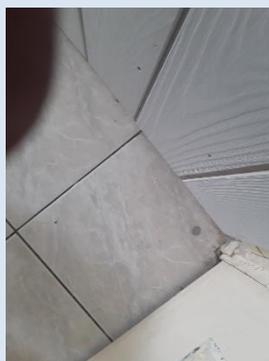
PRELEVEMENT : 41LAI0202P004		
NOM DU CLIENT	NUMERO DU DOSSIER	PIECE OU LOCAL
OPH77	41LAI0202 26/07/2017	Séjour
MATERIAU	DATE DE PRELEVEMENT	NOM DE L'OPERATEUR
Colle grise	26/07/2017	JULIEN Mickaël
LOCALISATION		RESULTAT
Sol		Fr1:Amiante non détecté

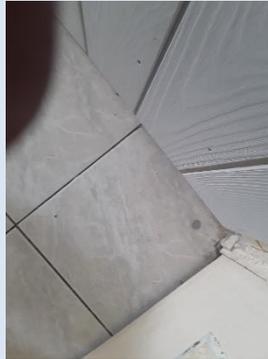
PRELEVEMENT : 41LAI0202P004		
NOM DU CLIENT	NUMERO DU DOSSIER	PIECE OU LOCAL
OPH77	41LAI0202 26/07/2017	Séjour
MATERIAU	DATE DE PRELEVEMENT	NOM DE L'OPERATEUR
Carrelage	26/07/2017	JULIEN Mickaël
LOCALISATION		RESULTAT
Sol		Fr3:Amiante non détecté

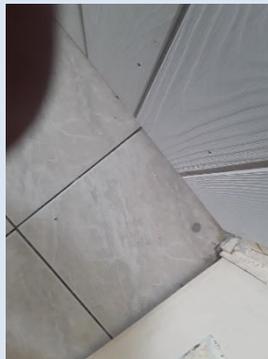
PRELEVEMENT : 41LAI0202P004		
NOM DU CLIENT	NUMERO DU DOSSIER	PIECE OU LOCAL
OPH77	41LAI0202 26/07/2017	Séjour
MATERIAU	DATE DE PRELEVEMENT	NOM DE L'OPERATEUR
Colle bitumineuse noire	26/07/2017	JULIEN Mickaël
LOCALISATION		RESULTAT
Sol		Fr2:Amiante détecté (Chrysotile)

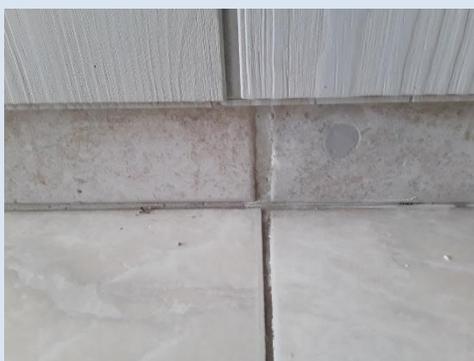
PRELEVEMENT : 41LAI0202P005		
NOM DU CLIENT	NUMERO DU DOSSIER	PIECE OU LOCAL
OPH77	41LAI0202 26/07/2017	Séjour
MATERIAU	DATE DE PRELEVEMENT	NOM DE L'OPERATEUR
Colle grise + peinture non séparable + carrelage	26/07/2017	JULIEN Mickaël
LOCALISATION		RESULTAT
Mur C		Amiante non détecté

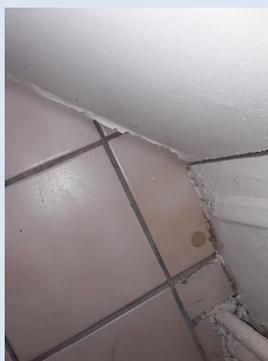
PRELEVEMENT : 41LAI0202P006		
NOM DU CLIENT	NUMERO DU DOSSIER	PIECE OU LOCAL
OPH77	41LAI0202 26/07/2017	Salle de bains
MATERIAU	DATE DE PRELEVEMENT	NOM DE L'OPERATEUR
Colle grise + carrelage	26/07/2017	JULIEN Mickaël
LOCALISATION		RESULTAT
Sol		Amiante non détecté

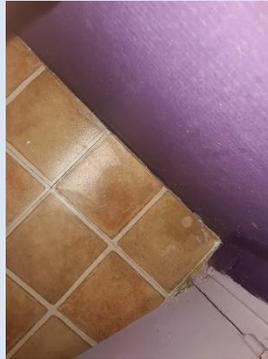
PRELEVEMENT : 41LAI0202P007		
NOM DU CLIENT	NUMERO DU DOSSIER	PIECE OU LOCAL
OPH77	41LAI0202 26/07/2017	WC
MATERIAU	DATE DE PRELEVEMENT	NOM DE L'OPERATEUR
Colle bitumineuse noire + ragréage gris	26/07/2017	JULIEN Mickaël
LOCALISATION	RESULTAT	
Sol	Fr2:Amiante détecté (Chrysotile)

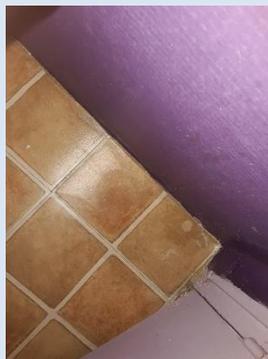
PRELEVEMENT : 41LAI0202P007		
NOM DU CLIENT	NUMERO DU DOSSIER	PIECE OU LOCAL
OPH77	41LAI0202 26/07/2017	WC
MATERIAU	DATE DE PRELEVEMENT	NOM DE L'OPERATEUR
Revêtement souple beige + matériau compact gris hétérogène	26/07/2017	JULIEN Mickaël
LOCALISATION	RESULTAT	
Sol	Fr1:Amiante non détecté

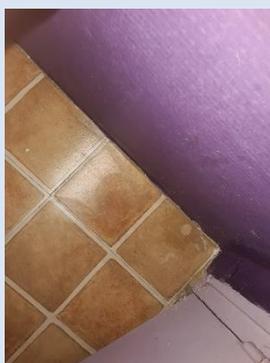
PRELEVEMENT : 41LAI0202P007		
NOM DU CLIENT	NUMERO DU DOSSIER	PIECE OU LOCAL
OPH77	41LAI0202 26/07/2017	WC
MATERIAU	DATE DE PRELEVEMENT	NOM DE L'OPERATEUR
Dalle dure cassante beige + colle polymère jaune non séparable	26/07/2017	JULIEN Mickaël
LOCALISATION		RESULTAT
Sol		Fr3:Amiante non détecté

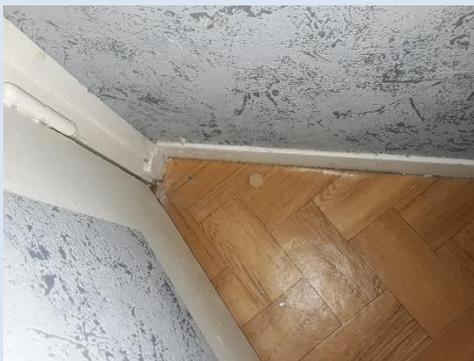
PRELEVEMENT : 41LAI0202P008		
NOM DU CLIENT	NUMERO DU DOSSIER	PIECE OU LOCAL
OPH77	41LAI0202 26/07/2017	Chambre 2
MATERIAU	DATE DE PRELEVEMENT	NOM DE L'OPERATEUR
Revêtement souple gris + matériau compact gris hétérogène	26/07/2017	JULIEN Mickaël
LOCALISATION		RESULTAT
Sol		Fr1:Amiante non détecté

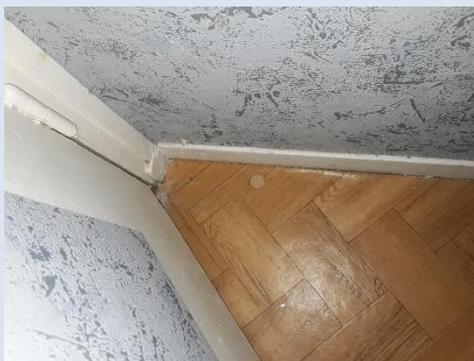
PRELEVEMENT : 41LAI0202P008		
NOM DU CLIENT	NUMERO DU DOSSIER	PIECE OU LOCAL
OPH77	41LAI0202 26/07/2017	Chambre 2
MATERIAU	DATE DE PRELEVEMENT	NOM DE L'OPERATEUR
Colle polymère jaune non séparable + colle bitumineuse noire + ragréage gris non séparable + peinture non séparable	26/07/2017	JULIEN Mickaël
LOCALISATION	RESULTAT	
Sol	Fr2:Amiante détecté (Chrysotile)

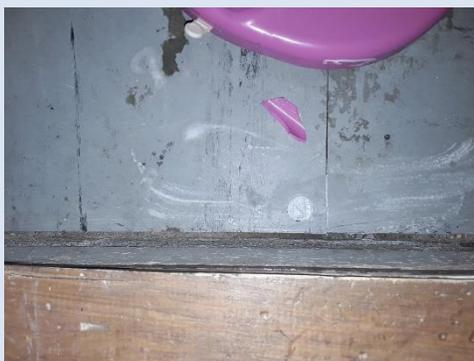
PRELEVEMENT : 41LAI0202P009		
NOM DU CLIENT	NUMERO DU DOSSIER	PIECE OU LOCAL
OPH77	41LAI0202 26/07/2017	Placard 1
MATERIAU	DATE DE PRELEVEMENT	NOM DE L'OPERATEUR
Dalle dure cassante grise	26/07/2017	JULIEN Mickaël
LOCALISATION	RESULTAT	
Sol	Fr1:Amiante détecté (Chrysotile)

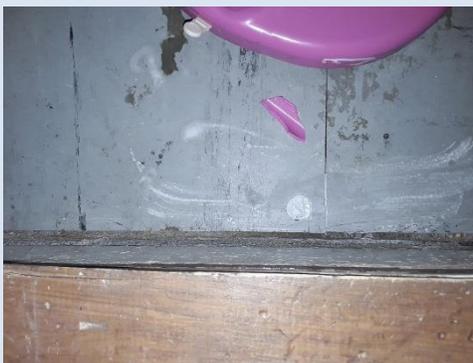
PRELEVEMENT : 41LAI0202P009		
NOM DU CLIENT	NUMERO DU DOSSIER	PIECE OU LOCAL
OPH77	41LAI0202 26/07/2017	Placard 1
MATERIAU	DATE DE PRELEVEMENT	NOM DE L'OPERATEUR
Colle bitumineuse noire + colle polymère jaune non séparable + ragréage gris non séparable	26/07/2017	JULIEN Mickaël
LOCALISATION		RESULTAT
Sol		Fr2:Amiante détecté (Chrysotile)

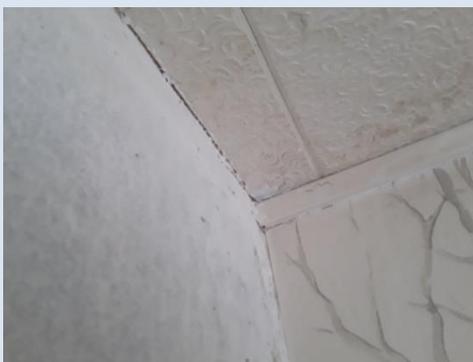
PRELEVEMENT : 41LAI0202P010		
NOM DU CLIENT	NUMERO DU DOSSIER	PIECE OU LOCAL
OPH77	41LAI0202 26/07/2017	Séjour
MATERIAU	DATE DE PRELEVEMENT	NOM DE L'OPERATEUR
Polystyrène expansé (billes) blanc avec poussières	26/07/2017	JULIEN Mickaël
LOCALISATION		RESULTAT
Plafond		Amiante non détecté

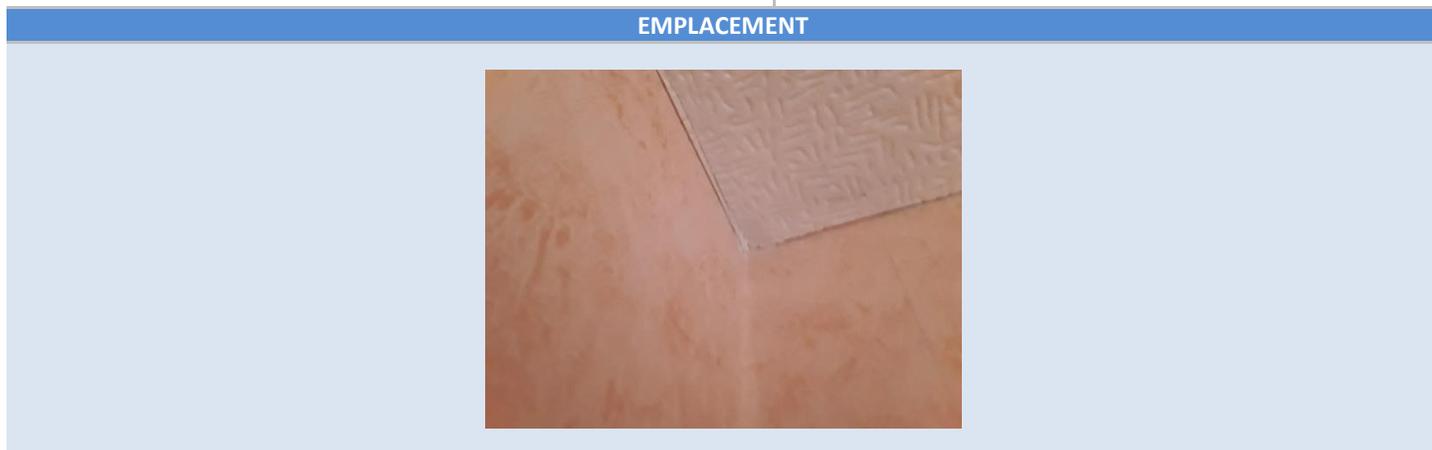
PRELEVEMENT : 41LAI0202P011		
NOM DU CLIENT	NUMERO DU DOSSIER	PIECE OU LOCAL
OPH77	41LAI0202 26/07/2017	Chambre 1
MATERIAU	DATE DE PRELEVEMENT	NOM DE L'OPERATEUR
Polystyrène expansé (billes) blanc avec poussières	26/07/2017	JULIEN Mickaël
LOCALISATION	RESULTAT	
Plafond	Amiante non détecté

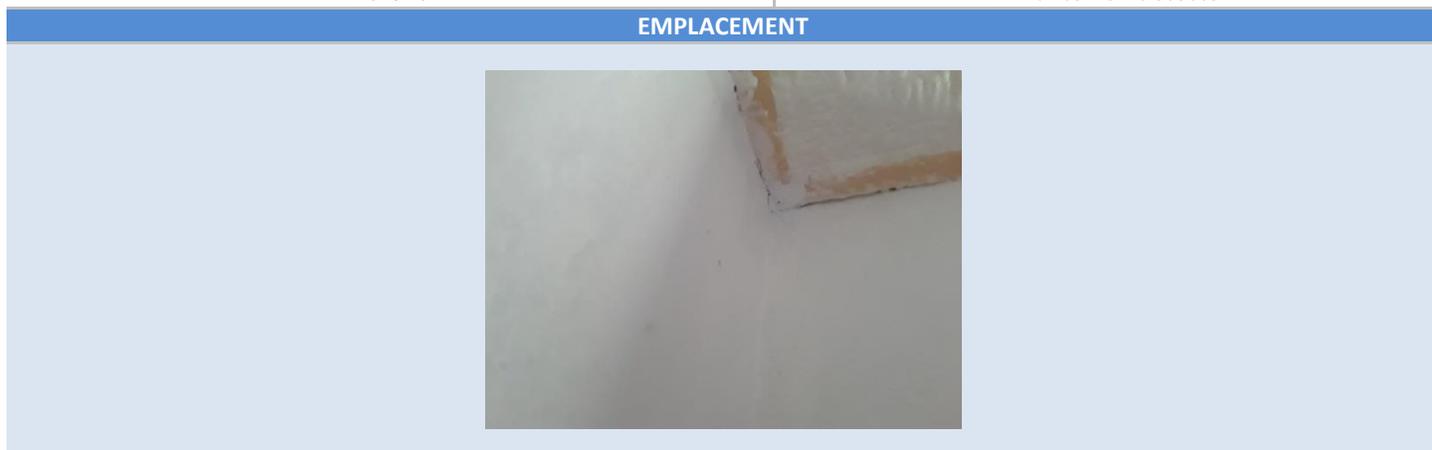
PRELEVEMENT : 41LAI0202P012		
NOM DU CLIENT	NUMERO DU DOSSIER	PIECE OU LOCAL
OPH77	41LAI0202 26/07/2017	Chambre 3
MATERIAU	DATE DE PRELEVEMENT	NOM DE L'OPERATEUR
Polystyrène expansé (billes) blanc + peinture non séparable + colle polymère jaune avec couche en papier	26/07/2017	JULIEN Mickaël
LOCALISATION	RESULTAT	
Plafond	Amiante non détecté

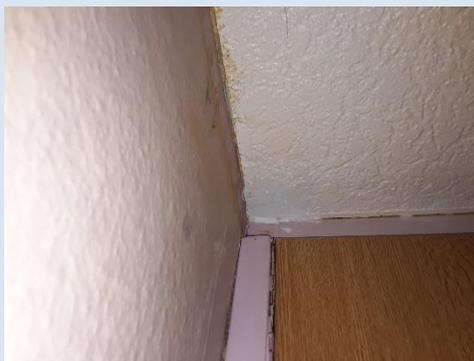
PRELEVEMENT : 41LAI0202P013		
NOM DU CLIENT	NUMERO DU DOSSIER	PIECE OU LOCAL
OPH77	41LAI0202 26/07/2017	WC
MATERIAU	DATE DE PRELEVEMENT	NOM DE L'OPERATEUR
Polystyrène expansé (billes) blanc + peintures multiples non séparable + colle polymère jaune avec couche en papier	26/07/2017	JULIEN Mickaël
LOCALISATION	RESULTAT	
Plafond	Amiante non détecté

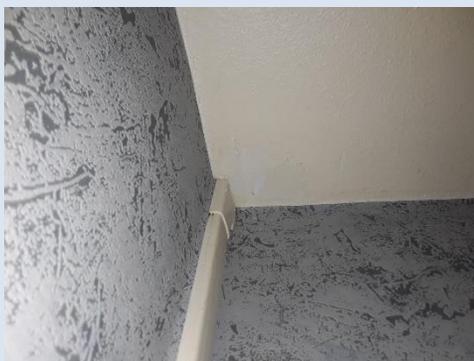
PRELEVEMENT : 41LAI0202P014		
NOM DU CLIENT	NUMERO DU DOSSIER	PIECE OU LOCAL
OPH77	41LAI0202 26/07/2017	Chambre 2
MATERIAU	DATE DE PRELEVEMENT	NOM DE L'OPERATEUR
Enduit plâtreux blanc non séparable + peinture + matériau gris en faible quantité non séparable	26/07/2017	JULIEN Mickaël
LOCALISATION	RESULTAT	
Plafond	Amiante non détecté

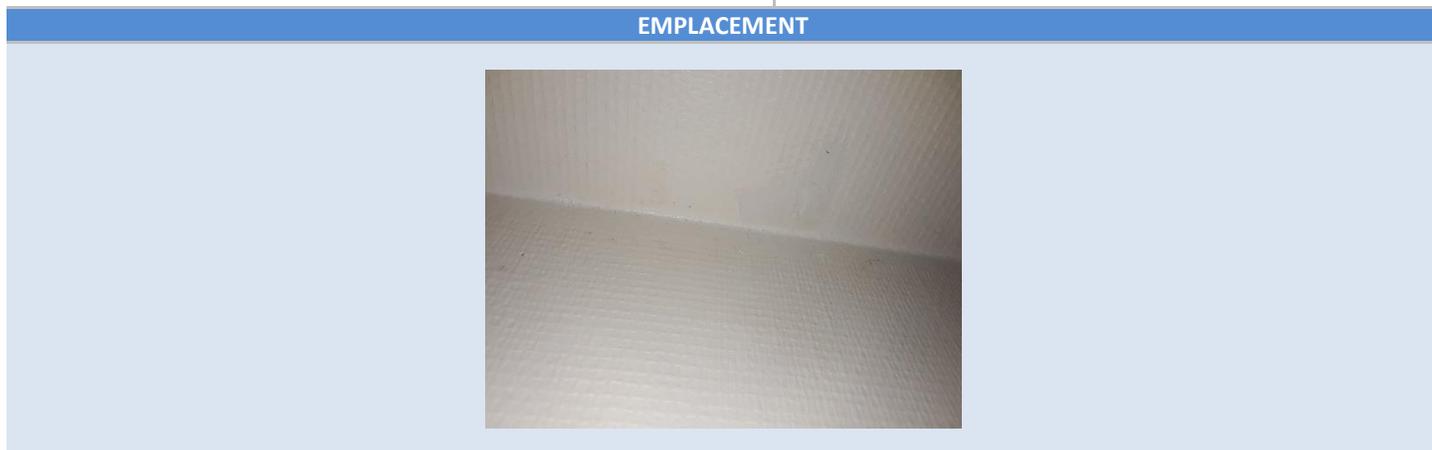
PRELEVEMENT : 41LAI0202P015		
NOM DU CLIENT	NUMERO DU DOSSIER	PIECE OU LOCAL
OPH77	41LAI0202 26/07/2017	Salle de bains
MATERIAU	DATE DE PRELEVEMENT	NOM DE L'OPERATEUR
Enduit plâtreux beige en vrac + peintures multiples non séparable	26/07/2017	JULIEN Mickaël
LOCALISATION	RESULTAT	
Plafond	Amiante non détecté

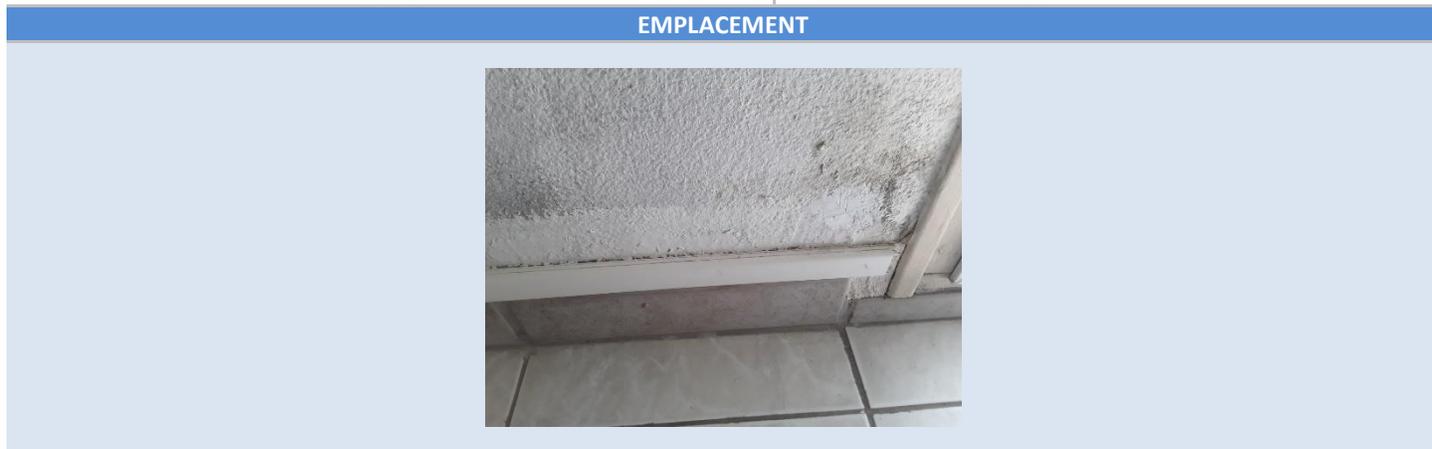
PRELEVEMENT : 41LAI0202P016		
NOM DU CLIENT	NUMERO DU DOSSIER	PIECE OU LOCAL
OPH77	41LAI0202 26/07/2017	Séjour
MATERIAU	DATE DE PRELEVEMENT	NOM DE L'OPERATEUR
Enduit plâtreux beige en vrac non séparable + peinture non séparable + matériau gris non séparable + papier non séparable	26/07/2017	JULIEN Mickaël
LOCALISATION	RESULTAT	
Mur B	Amiante non détecté

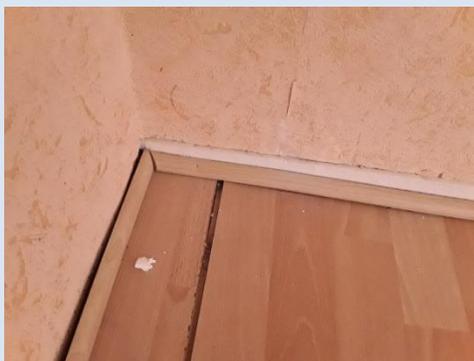
PRELEVEMENT : 41LAI0202P017		
NOM DU CLIENT	NUMERO DU DOSSIER	PIECE OU LOCAL
OPH77	41LAI0202 26/07/2017	Chambre 1
MATERIAU	DATE DE PRELEVEMENT	NOM DE L'OPERATEUR
Enduit gris en vrac + peintures multiples non séparable	26/07/2017	JULIEN Mickaël
LOCALISATION	RESULTAT	
Mur A	Amiante non détecté

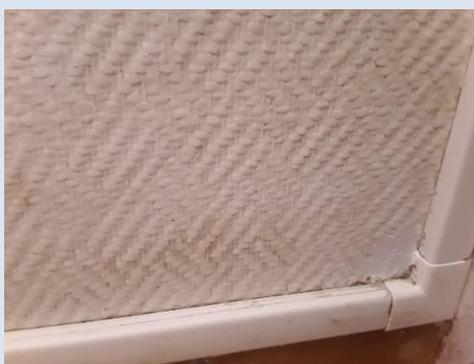
PRELEVEMENT : 41LAI0202P018		
NOM DU CLIENT	NUMERO DU DOSSIER	PIECE OU LOCAL
OPH77	41LAI0202 26/07/2017	Cuisine
MATERIAU	DATE DE PRELEVEMENT	NOM DE L'OPERATEUR
Enduit beige en faible quantité en vrac non séparable + peintures multiples + toile fibreuse blanche non séparable	26/07/2017	JULIEN Mickaël
LOCALISATION	RESULTAT	
Mur B	Amiante non détecté

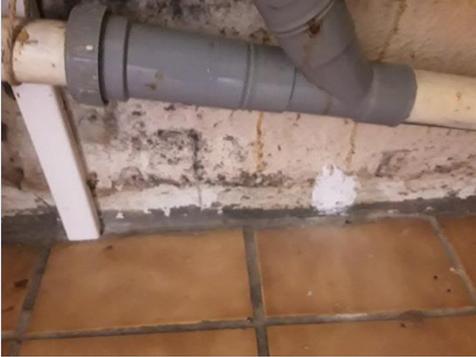
Cuisine	R+2	Enduit gris en vrac + peintures multiples en faible quantité non séparable	Murs	41LAI0202P019	ZSO	DEGRADATION PARTIELLE	Amiante détecté (Chrysotile)

PRELEVEMENT : 41LAI0202P019		
NOM DU CLIENT	NUMERO DU DOSSIER	PIECE OU LOCAL
OPH77	41LAI0202 26/07/2017	Cuisine
MATERIAU	DATE DE PRELEVEMENT	NOM DE L'OPERATEUR
Enduit gris en vrac + peintures multiples en faible quantité non séparable	26/07/2017	JULIEN Mickaël
LOCALISATION		RESULTAT
Mur C		Amiante détecté (Chrysotile)
EMPLACEMENT
