Rapport de mission de repérage des matériaux et produits contenant de l'amiante dans les immeubles bâtis avant réalisation de travaux

Numéro de dossier : RAAT-41LAL0102
Date du repérage : 21/09/2022

Immeuble bâti visité	
Adresse	Rue : 52 Rue Des écoles (41LAL0102) Bât., escalier, niveau, appartement n°, lot n°: Bat. 52; Esc. 52; Etage 1; Porte 0102, Lot numéro 41LAL0102 Code postal, ville : . 77170 BRIE COMTE ROBERT
Périmètre de repérage : Mur et plafond et sol des pièces humides Mur et plafond entrée dégagement et placard Conduit de ventilation pièces humide
Type de logement : Appartement
Fonction principale du bâtiment : Habitation (partie privative d'immeuble)
Date de construction : 1967

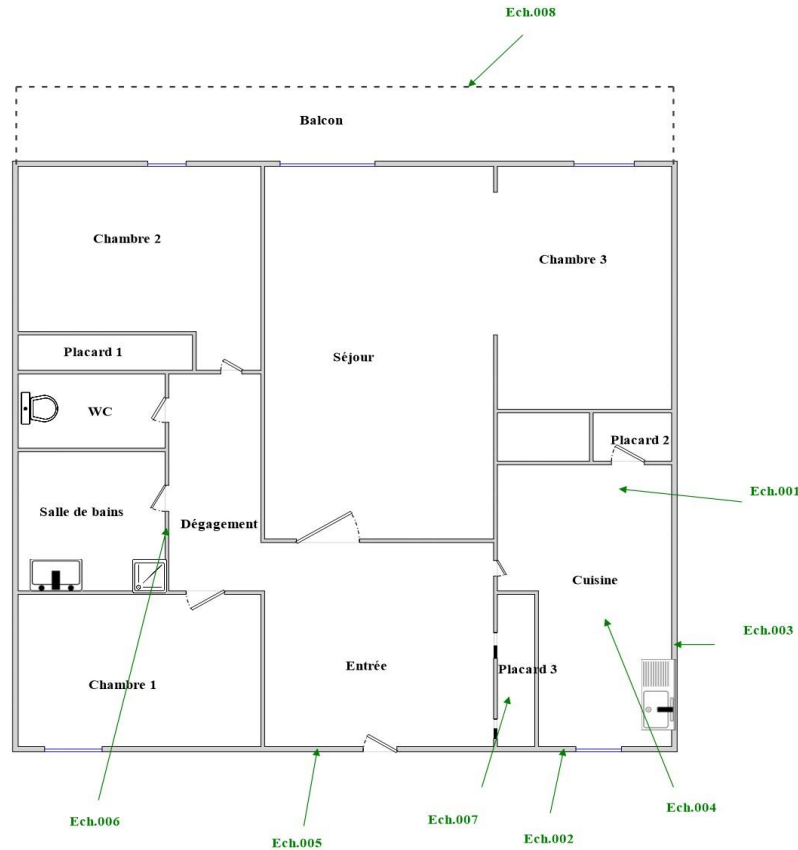
Bâtiment – Niveau : Croquis 1

Localisation des prélèvements ou des matériaux amiantés

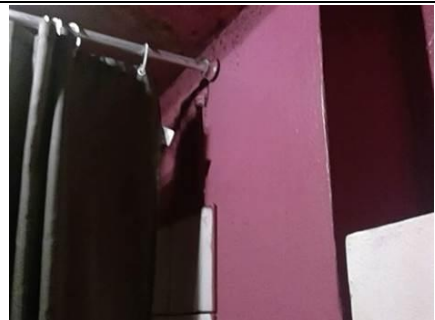
Mat.003 : Conduit en fibres-ciment					
Pièces : Salle de bains					
Localisation	n° de sondage	Description	Echantillon	N° Echantillon	Photo
Salle de bains	1	Identifiant : Mat.003 Description : Conduit en fibres-ciment Résultat : Absence d'amiante	Aucun prélèvement

<p>Photo n° PhA001 Localisation : Salle de bains Ouvrage : 6 - Conduits et accessoires intérieurs - Conduits de fluides (air, eau, vapeur, fumée, échappement, autres fluides) Partie d'ouvrage : Conduit en fibres-ciment Description : Conduit en fibres-ciment</p>
--	---
