## Rapport de mission de repérage des matériaux et produits contenant de l'amiante avant réalisation de travaux

52 RUE DES ECOLES - APT 2

77170 BRIE COMTE ROBERT

RAPPORT N° :	OPH77 41LAL0402	Date d'émission du rapport :	11/08/2017
Le repérage a été réalisé le :	03/08/2017	Accompagnateur :	
Par :	Laurent CATE	Laboratoire d'Analyses :	ITGA
N° certificat de qualification :	CPDI3681	Adresse laboratoire :	3 RUE ARMAND HERPIN LACROIX - CS 46537 35065 RENNES CEDEX
Date d'obtention :	25/11/2015	Numéro d'accréditation :	1-5967
Le présent rapport est établi par une personne dont les compétences sont certifiées par :	I.Cert PARC EDONIA - BAT G - RUE DE LA TERRE VICTORIA - 35760 SAINT GREGOIRE	Organisme d'assurance professionnelle :	ALLIANZ
		Adresse assurance :	Direction Opérations Entreprises 5C Esplanade Charles de Gaulle 33081 BORDEAUX CEDEX
		N° de contrat d'assurance :	55897385
		Date de validité :	31/12/2017

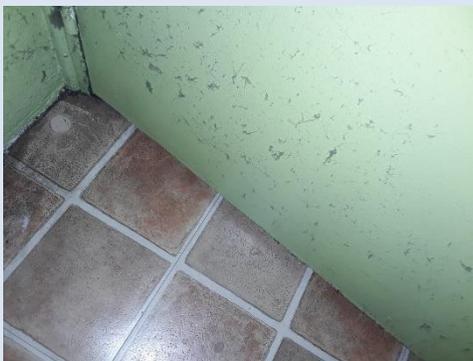
PRELEVEMENT : 41LAL0402P002		
NOM DU CLIENT	NUMERO DU DOSSIER	PIECE OU LOCAL
OPH77	41LAL0402 03/08/2017	Cuisine
MATERIAU	DATE DE PRELEVEMENT	NOM DE L'OPERATEUR
Dalle dure cassante beige	03/08/2017	CATE Laurent
LOCALISATION		RESULTAT
Sol		Fr1:Amiante non détecté

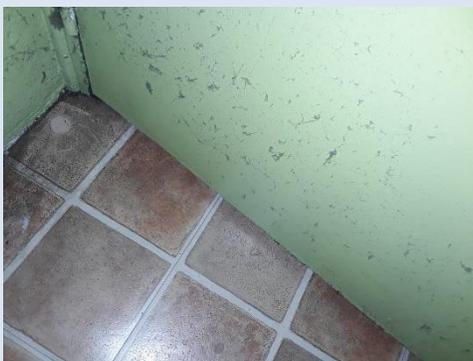
PRELEVEMENT : 41LAL0402P002		
NOM DU CLIENT	NUMERO DU DOSSIER	PIECE OU LOCAL
OPH77	41LAL0402 03/08/2017	Cuisine
MATERIAU	DATE DE PRELEVEMENT	NOM DE L'OPERATEUR
Revêtement cassant gris	03/08/2017	CATE Laurent
LOCALISATION		RESULTAT
Sol		Fr3:Amiante non détecté

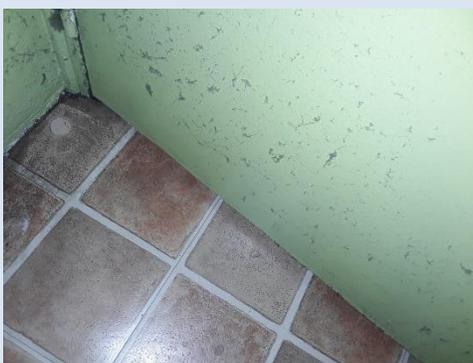
PRELEVEMENT : 41LAL0402P002		
NOM DU CLIENT	NUMERO DU DOSSIER	PIECE OU LOCAL
OPH77	41LAL0402 03/08/2017	Cuisine
MATERIAU	DATE DE PRELEVEMENT	NOM DE L'OPERATEUR
Colle bitumineuse noire + ragréage gris non séparable	03/08/2017	CATE Laurent
LOCALISATION		RESULTAT
Sol		Fr2:Amiante détecté (Chrysotile)

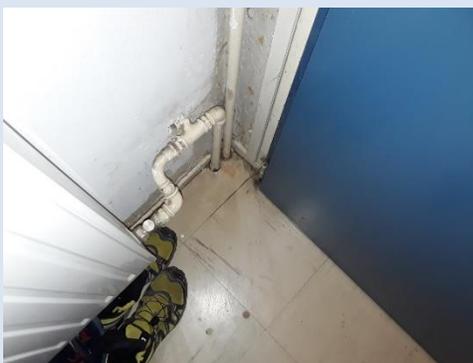
PRELEVEMENT : 41LAL0402P003		
NOM DU CLIENT	NUMERO DU DOSSIER	PIECE OU LOCAL
OPH77	41LAL0402 03/08/2017	Entrée
MATERIAU	DATE DE PRELEVEMENT	NOM DE L'OPERATEUR
Ragréage gris	03/08/2017	CATE Laurent
LOCALISATION		RESULTAT
Sol		Fr3:Amiante non détecté

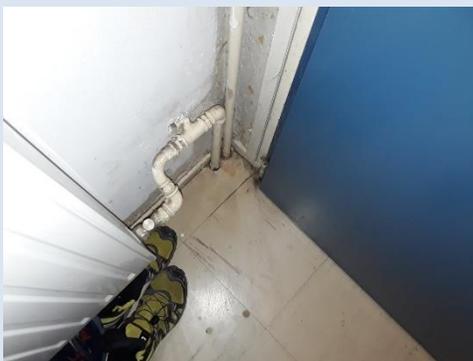
PRELEVEMENT : 41LAL0402P003		
NOM DU CLIENT	NUMERO DU DOSSIER	PIECE OU LOCAL
OPH77	41LAL0402 03/08/2017	Entrée
MATERIAU	DATE DE PRELEVEMENT	NOM DE L'OPERATEUR
Colle bitumineuse noire + matériau blanc non séparable	03/08/2017	CATE Laurent
LOCALISATION		RESULTAT
Sol		Fr2:Amiante détecté (Chrysotile)

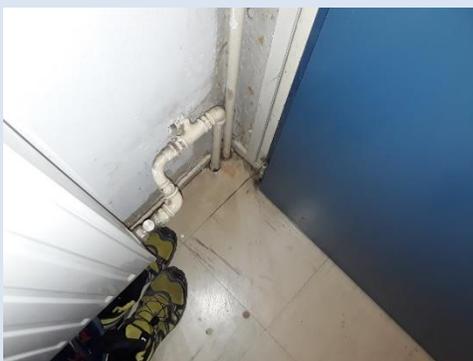
PRELEVEMENT : 41LAL0402P003		
NOM DU CLIENT	NUMERO DU DOSSIER	PIECE OU LOCAL
OPH77	41LAL0402 03/08/2017	Entrée
MATERIAU	DATE DE PRELEVEMENT	NOM DE L'OPERATEUR
Dalle dure cassante beige	03/08/2017	CATE Laurent
LOCALISATION		RESULTAT
Sol		Fr1:Amiante non détecté

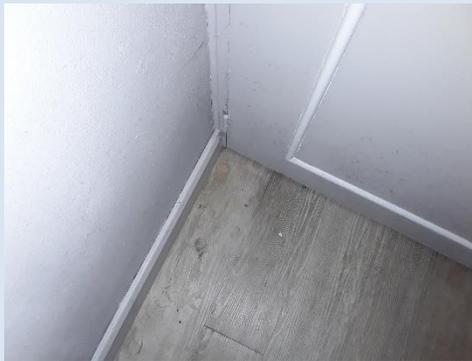
PRELEVEMENT : 41LAL0402P004		
NOM DU CLIENT	NUMERO DU DOSSIER	PIECE OU LOCAL
OPH77	41LAL0402 03/08/2017	Séjour
MATERIAU	DATE DE PRELEVEMENT	NOM DE L'OPERATEUR
Colle bitumineuse noire + matériau blanc non séparable + ragréage gris non séparable	03/08/2017	CATE Laurent
LOCALISATION		RESULTAT
Sol		Fr2:Amiante détecté (Chrysotile)

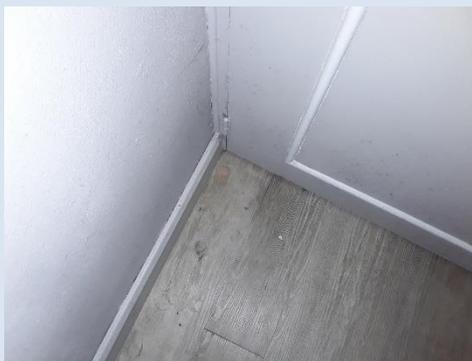
PRELEVEMENT : 41LAL0402P004		
NOM DU CLIENT	NUMERO DU DOSSIER	PIECE OU LOCAL
OPH77	41LAL0402 03/08/2017	Séjour
MATERIAU	DATE DE PRELEVEMENT	NOM DE L'OPERATEUR
Dalle dure cassante grise	03/08/2017	CATE Laurent
LOCALISATION		RESULTAT
Sol		Fr1:Amiante non détecté

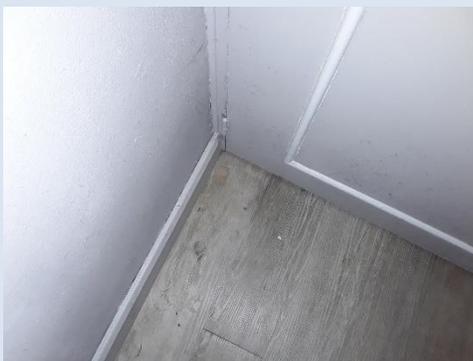
PRELEVEMENT : 41LAL0402P004		
NOM DU CLIENT	NUMERO DU DOSSIER	PIECE OU LOCAL
OPH77	41LAL0402 03/08/2017	Séjour
MATERIAU	DATE DE PRELEVEMENT	NOM DE L'OPERATEUR
Revêtement cassant beige + matériau compact gris hétérogène non séparable	03/08/2017	CATE Laurent
LOCALISATION	RESULTAT	
Sol	Fr3:Amiante non détecté

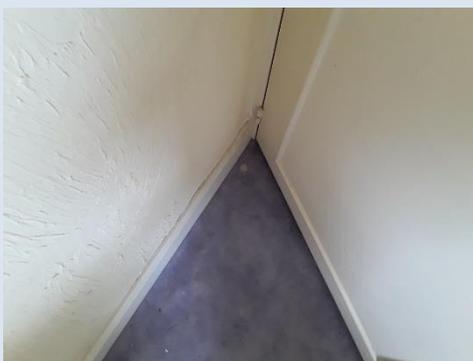
PRELEVEMENT : 41LAL0402P005		
NOM DU CLIENT	NUMERO DU DOSSIER	PIECE OU LOCAL
OPH77	41LAL0402 03/08/2017	Chambre 2
MATERIAU	DATE DE PRELEVEMENT	NOM DE L'OPERATEUR
Dalle dure cassante beige	03/08/2017	CATE Laurent
LOCALISATION	RESULTAT	
Sol	Fr1:Amiante non détecté

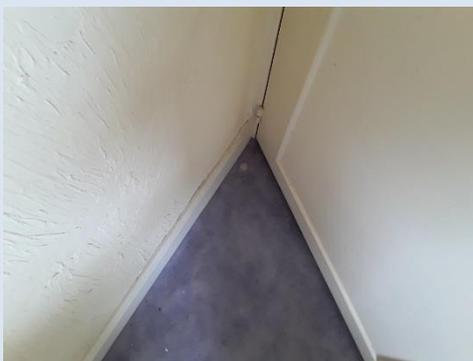
PRELEVEMENT : 41LAL0402P005		
NOM DU CLIENT	NUMERO DU DOSSIER	PIECE OU LOCAL
OPH77	41LAL0402 03/08/2017	Chambre 2
MATERIAU	DATE DE PRELEVEMENT	NOM DE L'OPERATEUR
Revêtement souple bleu + colle polymère jaune non séparable + ragréage rose	03/08/2017	CATE Laurent
LOCALISATION	RESULTAT	
Sol	Fr2:Amiante détecté (Chrysotile)

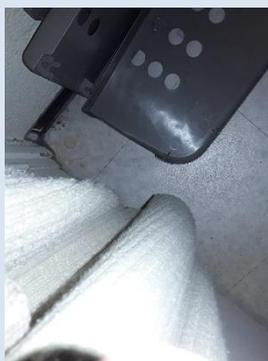
PRELEVEMENT : 41LAL0402P006		
NOM DU CLIENT	NUMERO DU DOSSIER	PIECE OU LOCAL
OPH77	41LAL0402 03/08/2017	Salle de bains
MATERIAU	DATE DE PRELEVEMENT	NOM DE L'OPERATEUR
Dalle dure cassante beige	03/08/2017	CATE Laurent
LOCALISATION	RESULTAT	
Sol	Fr1:Amiante non détecté

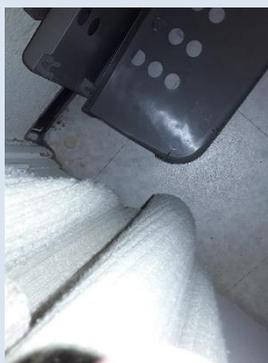
PRELEVEMENT : 41LAL0402P006		
NOM DU CLIENT	NUMERO DU DOSSIER	PIECE OU LOCAL
OPH77	41LAL0402 03/08/2017	Salle de bains
MATERIAU	DATE DE PRELEVEMENT	NOM DE L'OPERATEUR
Colle bitumineuse noire + colle polymère jaune non séparable + ragréage gris non séparable + matériau blanc non séparable	03/08/2017	CATE Laurent
LOCALISATION		RESULTAT
Sol		Fr3:Amiante détecté (Chrysotile)

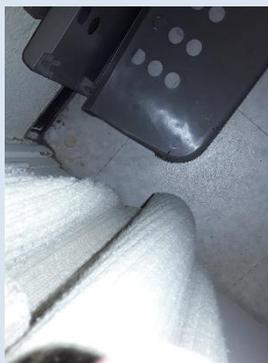
PRELEVEMENT : 41LAL0402P006		
NOM DU CLIENT	NUMERO DU DOSSIER	PIECE OU LOCAL
OPH77	41LAL0402 03/08/2017	Salle de bains
MATERIAU	DATE DE PRELEVEMENT	NOM DE L'OPERATEUR
Revêtement souple beige	03/08/2017	CATE Laurent
LOCALISATION		RESULTAT
Sol		Fr2:Amiante non détecté

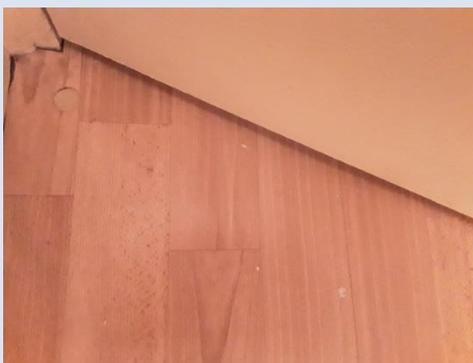
PRELEVEMENT : 41LAL0402P007		
NOM DU CLIENT	NUMERO DU DOSSIER	PIECE OU LOCAL
OPH77	41LAL0402 03/08/2017	WC
MATERIAU	DATE DE PRELEVEMENT	NOM DE L'OPERATEUR
Colle bitumineuse noire + colle polymère jaune non séparable + ragréage gris non séparable	03/08/2017	CATE Laurent
LOCALISATION		RESULTAT
Sol		Fr2:Amiante détecté (Chrysotile)

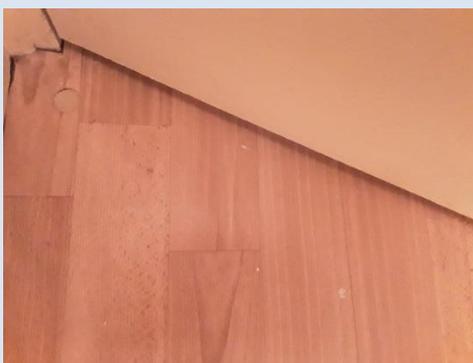
PRELEVEMENT : 41LAL0402P007		
NOM DU CLIENT	NUMERO DU DOSSIER	PIECE OU LOCAL
OPH77	41LAL0402 03/08/2017	WC
MATERIAU	DATE DE PRELEVEMENT	NOM DE L'OPERATEUR
Dalle dure cassante bleue	03/08/2017	CATE Laurent
LOCALISATION		RESULTAT
Sol		Fr1:Amiante détecté (Chrysotile)

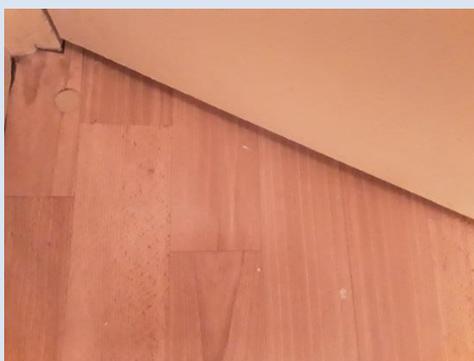
PRELEVEMENT : 41LAL0402P007		
NOM DU CLIENT	NUMERO DU DOSSIER	PIECE OU LOCAL
OPH77	41LAL0402 03/08/2017	WC
MATERIAU	DATE DE PRELEVEMENT	NOM DE L'OPERATEUR
Revêtement souple marron + matériau compact gris hétérogène	03/08/2017	CATE Laurent
LOCALISATION		RESULTAT
Sol		Fr3:Amiante non détecté

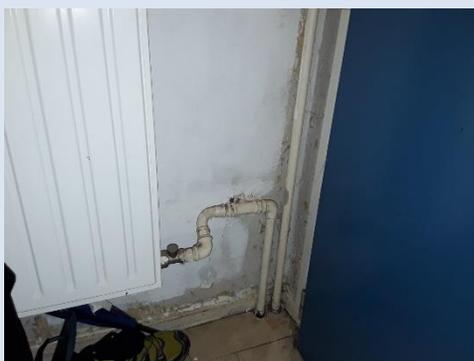
PRELEVEMENT : 41LAL0402P008		
NOM DU CLIENT	NUMERO DU DOSSIER	PIECE OU LOCAL
OPH77	41LAL0402 03/08/2017	Entrée
MATERIAU	DATE DE PRELEVEMENT	NOM DE L'OPERATEUR
Enduit plâtreux blanc en vrac + peintures multiples non séparable	03/08/2017	CATE Laurent
LOCALISATION		RESULTAT
Mur G		Amiante non détecté

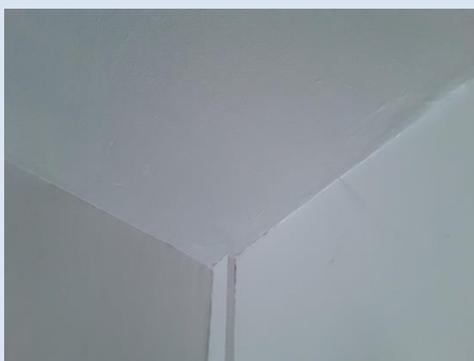
PRELEVEMENT : 41LAL0402P010		
NOM DU CLIENT	NUMERO DU DOSSIER	PIECE OU LOCAL
OPH77	41LAL0402 03/08/2017	Séjour
MATERIAU	DATE DE PRELEVEMENT	NOM DE L'OPERATEUR
Enduit plâtreux blanc en vrac + peintures multiples non séparable	03/08/2017	CATE Laurent
LOCALISATION	RESULTAT	
Plafond	Amiante non détecté

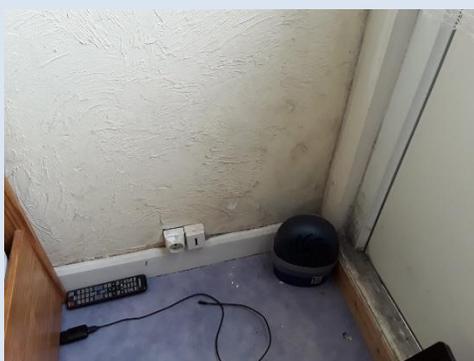
PRELEVEMENT : 41LAL0402P011		
NOM DU CLIENT	NUMERO DU DOSSIER	PIECE OU LOCAL
OPH77	41LAL0402 03/08/2017	Chambre 2
MATERIAU	DATE DE PRELEVEMENT	NOM DE L'OPERATEUR
Enduit plâtreux blanc en vrac + peinture non séparable + papier peint non séparable	03/08/2017	CATE Laurent
LOCALISATION	RESULTAT	
Mur A	Amiante non détecté

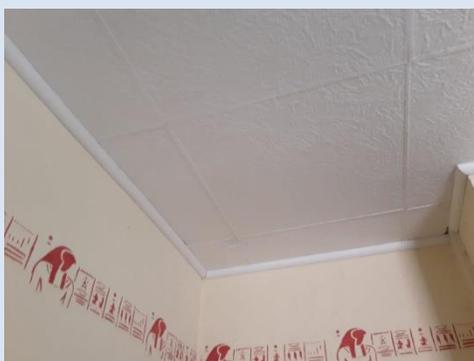
PRELEVEMENT : 41LAL0402P012		
NOM DU CLIENT	NUMERO DU DOSSIER	PIECE OU LOCAL
OPH77	41LAL0402 03/08/2017	Chambre 2
MATERIAU	DATE DE PRELEVEMENT	NOM DE L'OPERATEUR
Polystyrène expansé (billes) blanc + colle beige en faible quantité non séparable	03/08/2017	CATE Laurent
LOCALISATION	RESULTAT	
Plafond	Amiante non détecté

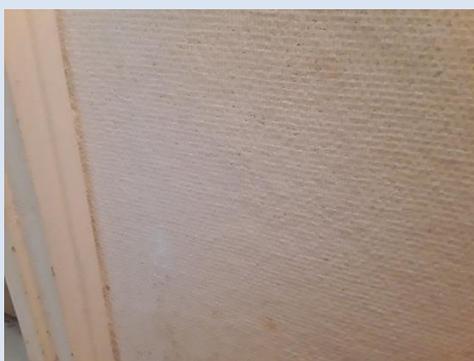
PRELEVEMENT : 41LAL0402P013		
NOM DU CLIENT	NUMERO DU DOSSIER	PIECE OU LOCAL
OPH77	41LAL0402 03/08/2017	WC
MATERIAU	DATE DE PRELEVEMENT	NOM DE L'OPERATEUR
Enduit plâtreux blanc en faible quantité non séparable + toile fibreuse blanche non séparable + peinture non séparable	03/08/2017	CATE Laurent
LOCALISATION	RESULTAT	
Mur A	Amiante non détecté

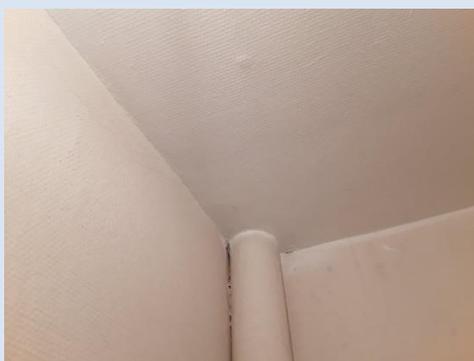
PRELEVEMENT : 41LAL0402P014		
NOM DU CLIENT	NUMERO DU DOSSIER	PIECE OU LOCAL
OPH77	41LAL0402 03/08/2017	WC
MATERIAU	DATE DE PRELEVEMENT	NOM DE L'OPERATEUR
Enduit plâtreux blanc en vrac + peintures multiples non séparable	03/08/2017	CATE Laurent
LOCALISATION		RESULTAT
Plafond		Amiante non détecté

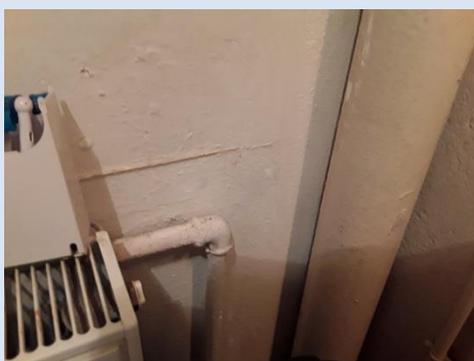
PRELEVEMENT : 41LAL0402P015		
NOM DU CLIENT	NUMERO DU DOSSIER	PIECE OU LOCAL
OPH77	41LAL0402 03/08/2017	Salle de bains
MATERIAU	DATE DE PRELEVEMENT	NOM DE L'OPERATEUR
Enduit plâtreux blanc + carton non séparable + peintures multiples non séparable	03/08/2017	CATE Laurent
LOCALISATION		RESULTAT
Mur B		Amiante non détecté
