Pré-Rapport de repérage des matériaux et produits contenant de l'amiante avant réalisation de travaux dans un immeuble bâti

6 Rue du 19 Mars 1962 - Logement 1 - ESC AN - R+3
77170 BRIE COMTE ROBERT

Date du rapport : 23/02/2020

41LAN0301 23/02/2020 - 02:41

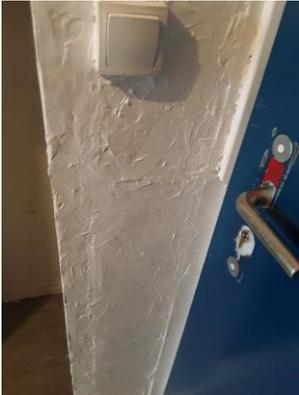
Identification : P008
Pièce et étage : Entrée R+3
Localisation : Mur C
Parties d'ouvrages ou de composants : Autres (Enduit / Peinture)
Descriptif Laboratoire : Peintures multiples non séparable + enduit plâtreux blanc en vrac
Résultat (justification) : Amiante non détectée (RESULTAT ANALYSE)

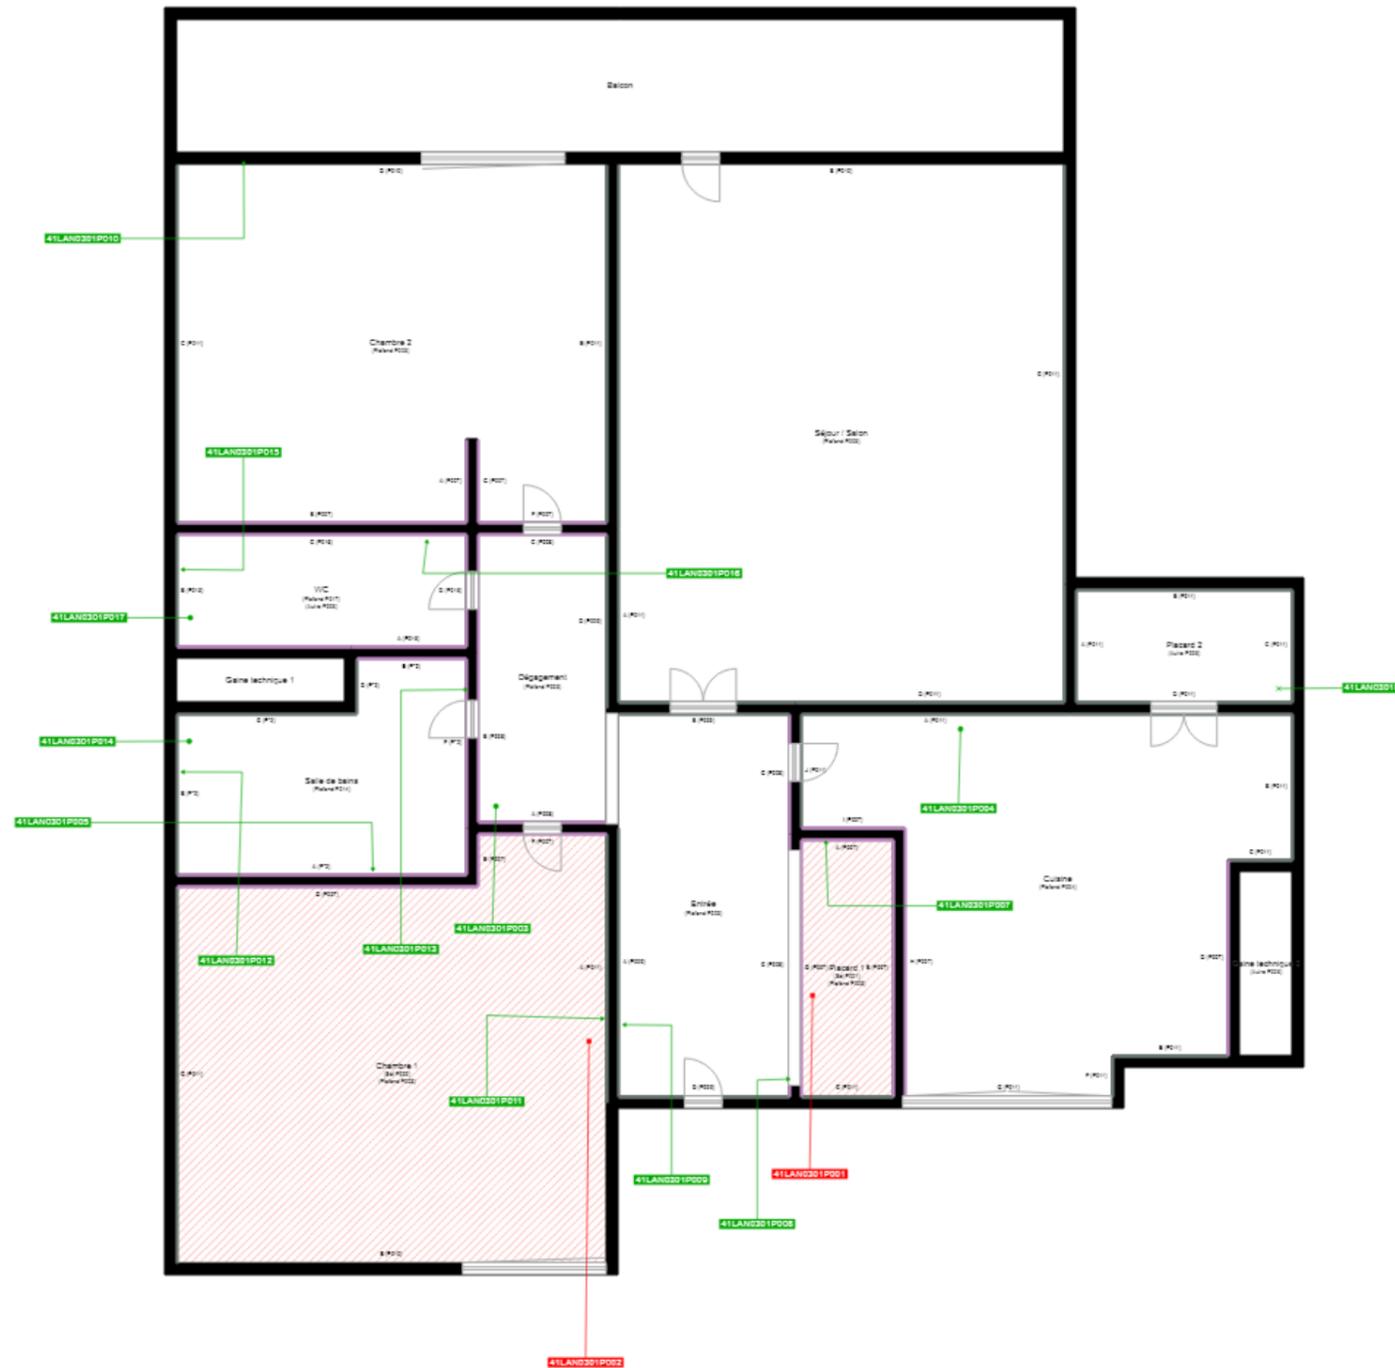
Pièce et Etage	Ouvrage ou composant de la construction	Localisation	Partie d'ouvrage ou de composant à inspecter ou à sonder	Identification	Justification
Placard 1 - R+3	Autres	Sol	Dalle de sol	P001 (Fr1)	RESULTAT ANALYSE
Placard 1 - R+3	Autres	Sol	Dalle de sol	P001 (Fr2)	RESULTAT ANALYSE
Chambre 1 - R+3	Autres	Sol	Revêtement souple	P002 (Fr2)	RESULTAT ANALYSE
