## Rapport de mission de repérage des matériaux et produits contenant de l'amiante avant réalisation de travaux

8 RUE DU 19 MARS 1962

77170 BRIE COMTE ROBERT

RAPPORT N° :	41LAO0201	Laboratoire d'Analyses :	ITGA
Repérage réalisé le :	06/08/2018	Adresse laboratoire :	3 RUE ARMAND HERPIN LACROIX - CS 46537 35065 RENNES CEDEX
Accompagnateur :		Numéro d'accréditation :	1-5967
Par :	Mickaël JULIEN	Organisme d'assurance professionnelle :	AXA France
N° certificat :	CPDI 4129	Adresse assurance :	313 Terrasses de l'Arche 92727 NANTERRE CEDEX
Date d'obtention :	01/01/2017	N° de contrat d'assurance :	10063271004
Organisme certificateur	I.CERT Parc Edonia - Bâtiment G - Rue de la Terre Victoria - 35760 SAINT-GREGOIRE	Date de validité :	31/12/2018

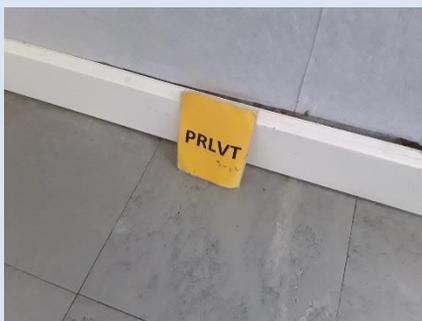
PRELEVEMENT : 41LAO0201P001			
NOM DU CLIENT	NUMERO DU DOSSIER		PIECE OU LOCAL
OPH77	41LAO0201 06/08/2018		Chambre 2
ELEMENT	DESCRIPTIF DU LABORATOIRE	DATE DE PRELEVEMENT	NOM DE L'OPERATEUR
Enduit béton	Enduit gris en faible quantité non séparable + papier peint	06/08/2018	JULIEN Mickaël
LOCALISATION		RESULTAT	
Mur D		Amiante non détecté

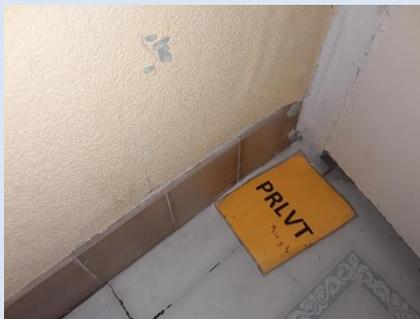
NOM DU CLIENT	NUMERO DU DOSSIER	PIECE OU LOCAL	
OPH77	41LAO0201 06/08/2018	WC	
ELEMENT	DESCRIPTIF DU LABORATOIRE	DATE DE PRELEVEMENT	NOM DE L'OPERATEUR
Colle plinthe	Colle beige + carrelage	06/08/2018	JULIEN Mickaël
LOCALISATION		RESULTAT	
Mur C		Amiante non détecté

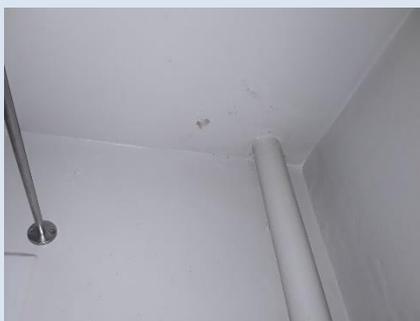
**PRELEVEMENT : 41LAO0201P004**

NOM DU CLIENT	NUMERO DU DOSSIER	PIECE OU LOCAL	
OPH77	41LAO0201 06/08/2018	Salle de bains	
ELEMENT	DESCRIPTIF DU LABORATOIRE	DATE DE PRELEVEMENT	NOM DE L'OPERATEUR
Enduit béton	Enduit plâtreux blanc + peinture non séparable	06/08/2018	JULIEN Mickaël
LOCALISATION		RESULTAT	
Plafond		Amiante non détecté

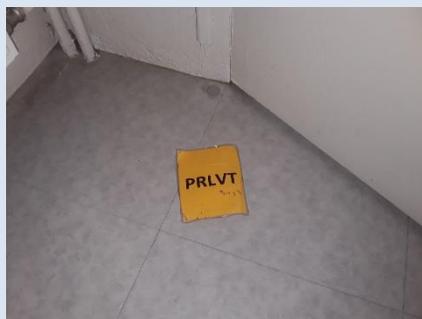
PRELEVEMENT : 41LAO0201P006			
NOM DU CLIENT	NUMERO DU DOSSIER		PIECE OU LOCAL
OPH77	41LAO0201 06/08/2018		Salle de bains
ELEMENT	DESCRIPTIF DU LABORATOIRE	DATE DE PRELEVEMENT	NOM DE L'OPERATEUR
Dalle de sol	Revêtement souple beige + colle polymère jaune non séparable + revêtement cassant gris + colle polymère jaune non séparable	06/08/2018	JULIEN Mickaël
LOCALISATION		RESULTAT	
Sol		Fr1:Amiante non détecté

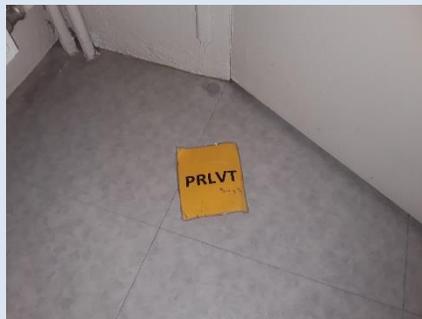
PRELEVEMENT : 41LAO0201P006			
NOM DU CLIENT	NUMERO DU DOSSIER	PIECE OU LOCAL	
OPH77	41LAO0201 06/08/2018	Salle de bains	
ELEMENT	DESCRIPTIF DU LABORATOIRE	DATE DE PRELEVEMENT	NOM DE L'OPERATEUR
Dalle de sol	Dalle dure cassante bleue	06/08/2018	JULIEN Mickaël
LOCALISATION		RESULTAT	
Sol		Fr2:Amiante détecté (Chrysotile)

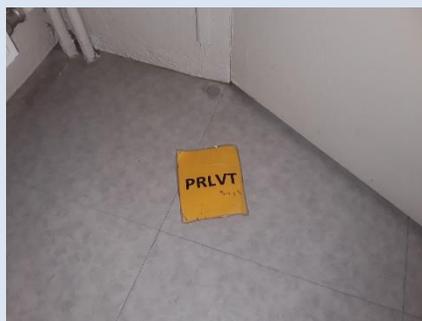
PRELEVEMENT : 41LAO0201P006			
NOM DU CLIENT	NUMERO DU DOSSIER	PIECE OU LOCAL	
OPH77	41LAO0201 06/08/2018	Salle de bains	
ELEMENT	DESCRIPTIF DU LABORATOIRE	DATE DE PRELEVEMENT	NOM DE L'OPERATEUR
Dalle de sol	Colle bitumineuse noire + ragréage gris en faible quantité non séparable	06/08/2018	JULIEN Mickaël
LOCALISATION		RESULTAT	
Sol		Fr3:Amiante détecté (Chrysotile)

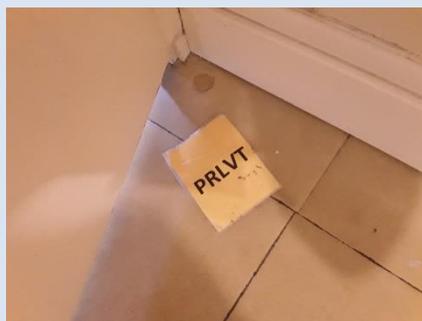
PRELEVEMENT : 41LAO0201P007			
NOM DU CLIENT	NUMERO DU DOSSIER	PIECE OU LOCAL	
OPH77	41LAO0201 06/08/2018	Chambre 1	
ELEMENT	DESCRIPTIF DU LABORATOIRE	DATE DE PRELEVEMENT	NOM DE L'OPERATEUR
Dalle de sol	Revêtement cassant beige + colle polymère jaune non séparable + ragréage gris en faible quantité hétérogène	06/08/2018	JULIEN Mickaël
LOCALISATION		RESULTAT	
Sol		Fr1:Amiante non détecté

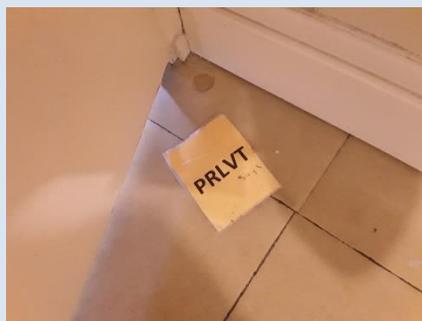
PRELEVEMENT : 41LAO0201P007			
NOM DU CLIENT	NUMERO DU DOSSIER	PIECE OU LOCAL	
OPH77	41LAO0201 06/08/2018	Chambre 1	
ELEMENT	DESCRIPTIF DU LABORATOIRE	DATE DE PRELEVEMENT	NOM DE L'OPERATEUR
Dalle de sol	Dalle dure cassante grise	06/08/2018	JULIEN Mickaël
LOCALISATION		RESULTAT	
Sol		Fr2:Amiante détecté (Chrysotile)

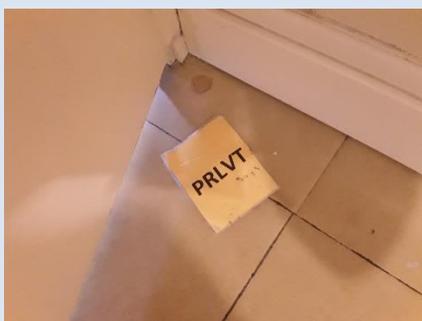
PRELEVEMENT : 41LAO0201P007

NOM DU CLIENT	NUMERO DU DOSSIER	PIECE OU LOCAL	
OPH77	41LAO0201 06/08/2018	Chambre 1	
ELEMENT	DESCRIPTIF DU LABORATOIRE	DATE DE PRELEVEMENT	NOM DE L'OPERATEUR
Dalle de sol	Colle bitumineuse noire + ragréage blanc non séparable	06/08/2018	JULIEN Mickaël
LOCALISATION		RESULTAT	
Sol		Fr3:Amiante détecté (Chrysotile)

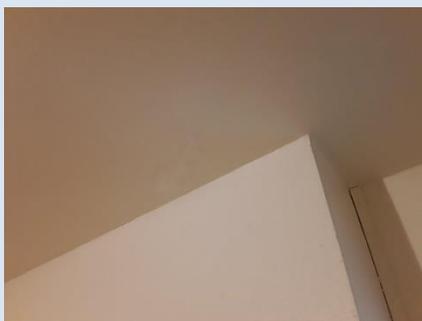
PRELEVEMENT : 41LAO0201P008

NOM DU CLIENT	NUMERO DU DOSSIER	PIECE OU LOCAL	
OPH77	41LAO0201 06/08/2018	Chambre 1	
ELEMENT	DESCRIPTIF DU LABORATOIRE	DATE DE PRELEVEMENT	NOM DE L'OPERATEUR
Enduit béton	Enduit plâtreux blanc en vrac + peinture non séparable	06/08/2018	JULIEN Mickaël
LOCALISATION		RESULTAT	
Plafond		Amiante non détecté

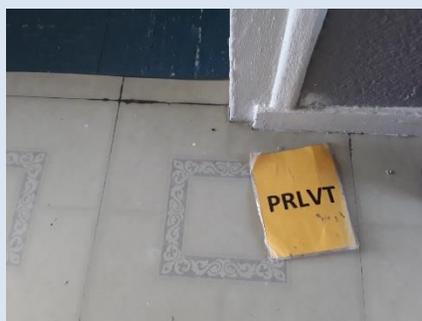
**PRELEVEMENT : 41LAO0201P009**

NOM DU CLIENT	NUMERO DU DOSSIER	PIECE OU LOCAL	
OPH77	41LAO0201 06/08/2018	Entrée	
ELEMENT	DESCRIPTIF DU LABORATOIRE	DATE DE PRELEVEMENT	NOM DE L'OPERATEUR
Enduit	Enduit plâtreux blanc en vrac + peintures multiples non séparable	06/08/2018	JULIEN Mickaël
LOCALISATION		RESULTAT	
Mur G		Amiante non détecté

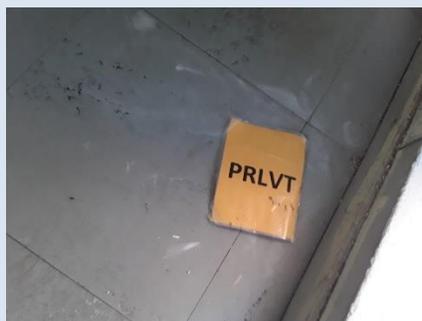
**PRELEVEMENT : 41LAO0201P010**

NOM DU CLIENT	NUMERO DU DOSSIER	PIECE OU LOCAL	
OPH77	41LAO0201 06/08/2018	Placard 1	
ELEMENT	DESCRIPTIF DU LABORATOIRE	DATE DE PRELEVEMENT	NOM DE L'OPERATEUR
Dalle de sol	Dalle dure cassante grise	06/08/2018	JULIEN Mickaël
LOCALISATION		RESULTAT	
Sol		Fr1:Amiante détecté (Chrysotile)

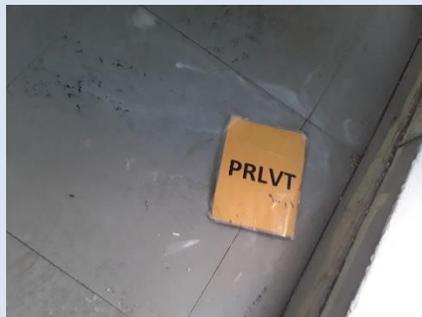
PRELEVEMENT : 41LAO0201P010			
NOM DU CLIENT	NUMERO DU DOSSIER	PIECE OU LOCAL	
OPH77	41LAO0201 06/08/2018	Placard 1	
ELEMENT	DESCRIPTIF DU LABORATOIRE	DATE DE PRELEVEMENT	NOM DE L'OPERATEUR
Dalle de sol	Colle bitumineuse noire	06/08/2018	JULIEN Mickaël
LOCALISATION		RESULTAT	
Sol		Fr2:Amiante détecté (Chrysotile)

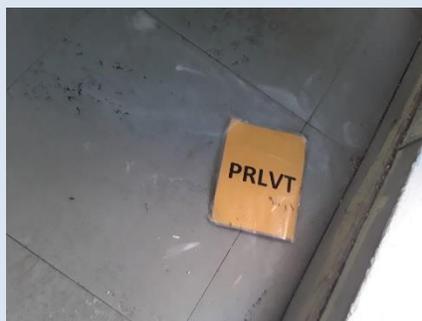
PRELEVEMENT : 41LAO0201P010			
NOM DU CLIENT	NUMERO DU DOSSIER	PIECE OU LOCAL	
OPH77	41LAO0201 06/08/2018	Placard 1	
ELEMENT	DESCRIPTIF DU LABORATOIRE	DATE DE PRELEVEMENT	NOM DE L'OPERATEUR
Dalle de sol	Ragréage gris	06/08/2018	JULIEN Mickaël
LOCALISATION		RESULTAT	
Sol		Fr3:Amiante non détecté

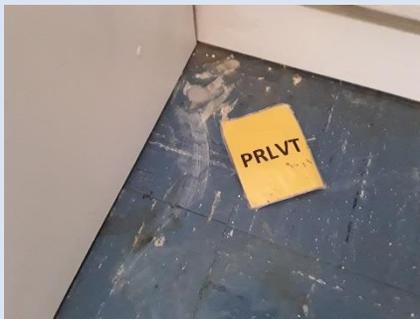
PRELEVEMENT : 41LAO0201P011			
NOM DU CLIENT	NUMERO DU DOSSIER	PIECE OU LOCAL	
OPH77	41LAO0201 06/08/2018	Cuisine	
ELEMENT	DESCRIPTIF DU LABORATOIRE	DATE DE PRELEVEMENT	NOM DE L'OPERATEUR
Dalle de sol	Dalle dure cassante bleue	06/08/2018	JULIEN Mickaël
LOCALISATION		RESULTAT	
Sol		Fr1:Amiante détecté (Chrysotile)

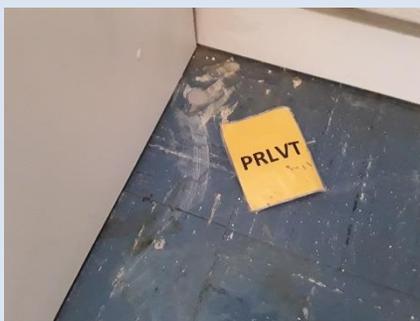
PRELEVEMENT : 41LAO0201P011			
NOM DU CLIENT	NUMERO DU DOSSIER	PIECE OU LOCAL	
OPH77	41LAO0201 06/08/2018	Cuisine	
ELEMENT	DESCRIPTIF DU LABORATOIRE	DATE DE PRELEVEMENT	NOM DE L'OPERATEUR
Dalle de sol	Colle bitumineuse noire	06/08/2018	JULIEN Mickaël
LOCALISATION		RESULTAT	
Sol		Fr2:Amiante détecté (Chrysotile)

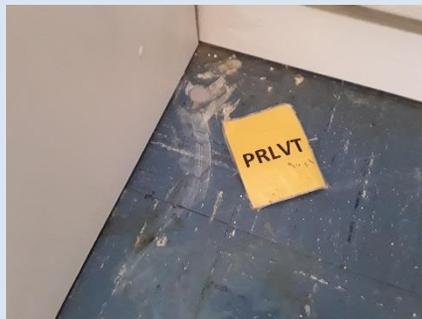
PRELEVEMENT : 41LAO0201P011			
NOM DU CLIENT	NUMERO DU DOSSIER	PIECE OU LOCAL	
OPH77	41LAO0201 06/08/2018	Cuisine	
ELEMENT	DESCRIPTIF DU LABORATOIRE	DATE DE PRELEVEMENT	NOM DE L'OPERATEUR
Dalle de sol	Ragréage gris	06/08/2018	JULIEN Mickaël
LOCALISATION		RESULTAT	
Sol		Fr3:Amiante non détecté

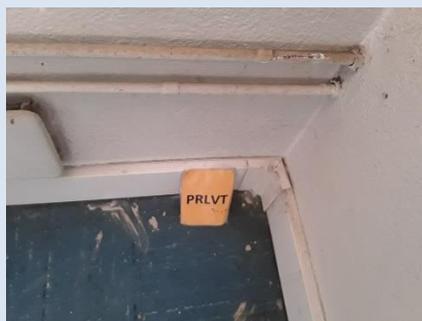
PRELEVEMENT : 41LAO0201P012			
NOM DU CLIENT	NUMERO DU DOSSIER	PIECE OU LOCAL	
OPH77	41LAO0201 06/08/2018	Cuisine	
ELEMENT	DESCRIPTIF DU LABORATOIRE	DATE DE PRELEVEMENT	NOM DE L'OPERATEUR
Peinture	Peintures multiples en faible quantité avec poussières	06/08/2018	JULIEN Mickaël
LOCALISATION		RESULTAT	
Réseaux de distribution		Amiante non détecté

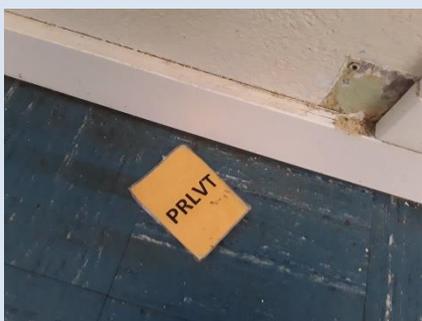
**PRELEVEMENT : 41LAO0201P013**

NOM DU CLIENT	NUMERO DU DOSSIER	PIECE OU LOCAL	
OPH77	41LAO0201 06/08/2018	Cuisine	
ELEMENT	DESCRIPTIF DU LABORATOIRE	DATE DE PRELEVEMENT	NOM DE L'OPERATEUR
Enduit béton	Enduit plâtreux blanc en vrac + peintures multiples non séparable	06/08/2018	JULIEN Mickaël
LOCALISATION		RESULTAT	
Mur B		Amiante non détecté
