Pré-Rapport de repérage des matériaux et produits contenant de l'amiante avant réalisation de travaux dans un immeuble bâti

9 Rue du Tir - Logement 1 - ESC AV - R+1
77170 BRIE COMTE ROBERT

Référence du dossier : Diffus OPH77

41LAV0101-2 23/02/2020 - 02:38

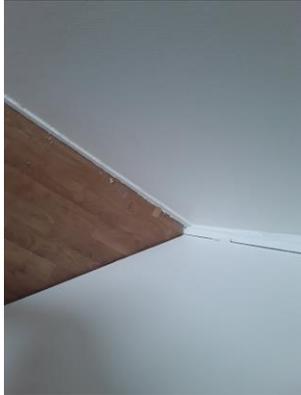
Identification : P004 (Fr1)
Pièce et étage : Chambre 2 R+1
Localisation : Sol
Parties d'ouvrages ou de composants : Autres (Revêtement souple)
Descriptif Laboratoire : Revêtement souple beige
Résultat (justification) : Amiante non détectée (RESULTAT ANALYSE)

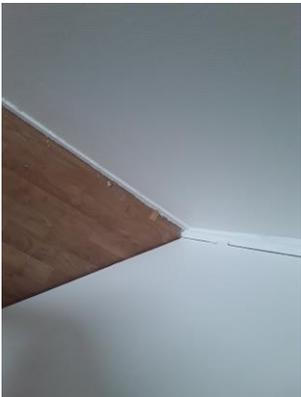
Identification : P004 (Fr2)
Pièce et étage : Chambre 2 R+1
Localisation : Sol
Parties d'ouvrages ou de composants : Autres (Revêtement souple)
Descriptif Laboratoire : Colle polymère jaune + ragréage rose non séparable
Résultat (justification) : Amiante non détectée (RESULTAT ANALYSE)

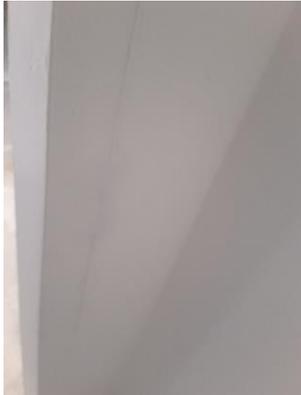
Identification : P006 (Fr1)
Pièce et étage : Placard 1 R+1
Localisation : Mur D
Parties d'ouvrages ou de composants : Autres (Enduit / Peinture)
Descriptif Laboratoire : Peinture
Résultat (justification) : Amiante non détectée (RESULTAT ANALYSE)

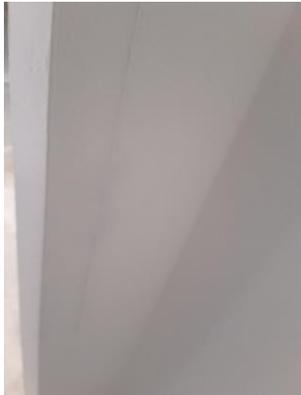
Identification : P006 (Fr2)
Pièce et étage : Placard 1 R+1
Localisation : Mur D
Parties d'ouvrages ou de composants : Autres (Enduit / Peinture)
Descriptif Laboratoire : Enduit compact gris
Résultat (justification) : Amiante non détectée (RESULTAT ANALYSE)
