Rapport de mission de repérage des matériaux et produits contenant de l'amiante avant réalisation de travaux

11 RUE DU TIR

77170 BRIE COMTE ROBERT

RAPPORT N° :	41LAW0202	Laboratoire d'Analyses :	ITGA
Repérage réalisé le :	30/05/2018	Adresse laboratoire :	3 RUE ARMAND HERPIN LACROIX - CS 46537 35065 RENNES CEDEX
Accompagnateur :		Numéro d'accréditation :	1-5967
Par :	Gaetan BEDEL	Organisme d'assurance professionnelle :	AXA France
N° certificat :	CPDI3869	Adresse assurance :	313 Terrasses de l'Arche 92727 NANTERRE CEDEX
Date d'obtention :	22/04/2016	N° de contrat d'assurance :	10063271004
Organisme certificateur	I.CERT PARC EDONIA - BAT G - RUE DE LA TERRE VICTORIA - 35760 SAINT GREGOIRE	Date de validité :	31/12/2018

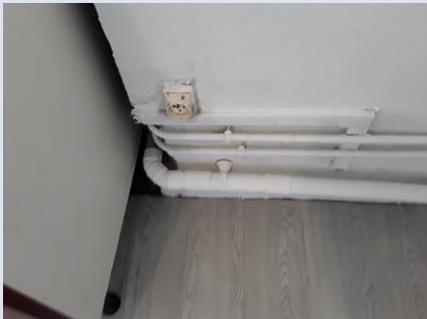
PRELEVEMENT : 41LAW0202P001			
NOM DU CLIENT	NUMERO DU DOSSIER	PIECE OU LOCAL	
OPH77	41LAW0202 30/05/2018	Cuisine	
ELEMENT	DESCRIPTIF DU LABORATOIRE	DATE DE PRELEVEMENT	NOM DE L'OPERATEUR
Enduit / Peinture béton	Enduit plâtreux blanc en faible quantité en vrac non séparable + toile fibreuse blanche en faible quantité non séparable + peintures multiples non séparable	30/05/2018	BEDEL Gaetan
LOCALISATION		RESULTAT	
Mur A		Amiante non détecté	
EMPLACEMENT

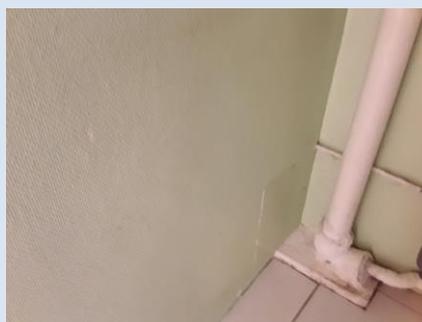
PRELEVEMENT : 41LAW0202P002			
NOM DU CLIENT	NUMERO DU DOSSIER	PIECE OU LOCAL	
OPH77	41LAW0202 30/05/2018	Salle de bains	
ELEMENT	DESCRIPTIF DU LABORATOIRE	DATE DE PRELEVEMENT	NOM DE L'OPERATEUR
Enduit / Peinture	Enduit plâtreux blanc en faible quantité en vrac non séparable + toile fibreuse blanche en faible quantité non séparable + peintures multiples non séparable	30/05/2018	BEDEL Gaetan
LOCALISATION		RESULTAT	
Mur A		Amiante non détecté

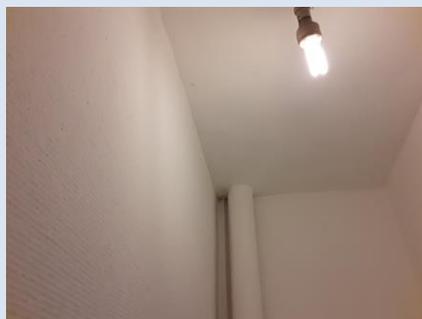
PRELEVEMENT : 41LAW0202P003			
NOM DU CLIENT	NUMERO DU DOSSIER	PIECE OU LOCAL	
OPH77	41LAW0202 30/05/2018	WC	
ELEMENT	DESCRIPTIF DU LABORATOIRE	DATE DE PRELEVEMENT	NOM DE L'OPERATEUR
Enduit / Peinture béton	Enduit plâtreux beige en vrac + peinture non séparable	30/05/2018	BEDEL Gaetan
LOCALISATION		RESULTAT	
Plafond		Amiante non détecté

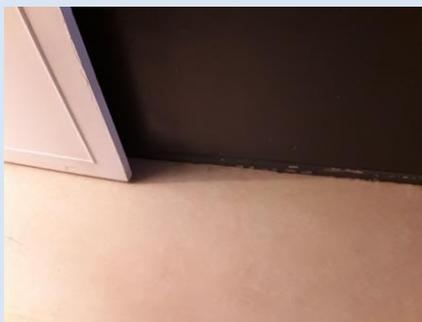
PRELEVEMENT : 41LAW0202P004			
NOM DU CLIENT	NUMERO DU DOSSIER		PIECE OU LOCAL
OPH77	41LAW0202 30/05/2018		Chambre 2
ELEMENT	DESCRIPTIF DU LABORATOIRE	DATE DE PRELEVEMENT	NOM DE L'OPERATEUR
Enduit / Peinture béton	Enduit plâtreux blanc en vrac + peinture non séparable	30/05/2018	BEDEL Gaetan
LOCALISATION		RESULTAT	
Mur A		Amiante non détecté

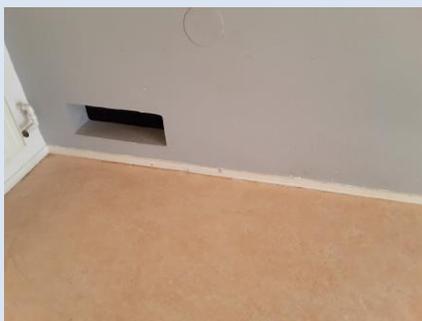
PRELEVEMENT : 41LAW0202P005			
NOM DU CLIENT	NUMERO DU DOSSIER		PIECE OU LOCAL
OPH77	41LAW0202 30/05/2018		Séjour
ELEMENT	DESCRIPTIF DU LABORATOIRE	DATE DE PRELEVEMENT	NOM DE L'OPERATEUR
Enduit / Peinture	Enduit plâtreux blanc en vrac + toile fibreuse blanche non séparable + peinture non séparable	30/05/2018	BEDEL Gaetan
LOCALISATION		RESULTAT	
Mur A		Amiante non détecté

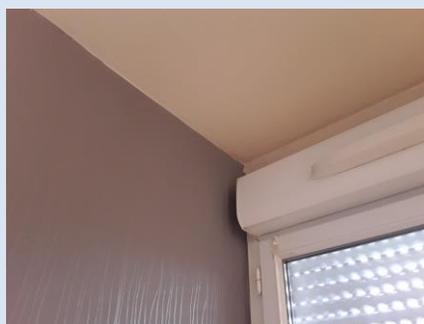
PRELEVEMENT : 41LAW0202P006			
NOM DU CLIENT	NUMERO DU DOSSIER		PIECE OU LOCAL
OPH77	41LAW0202 30/05/2018		Chambre 1
ELEMENT	DESCRIPTIF DU LABORATOIRE	DATE DE PRELEVEMENT	NOM DE L'OPERATEUR
Enduit / Peinture béton	Enduit plâtreux blanc en vrac + papier non séparable + peinture non séparable	30/05/2018	BEDEL Gaetan
LOCALISATION		RESULTAT	
Plafond		Amiante non détecté

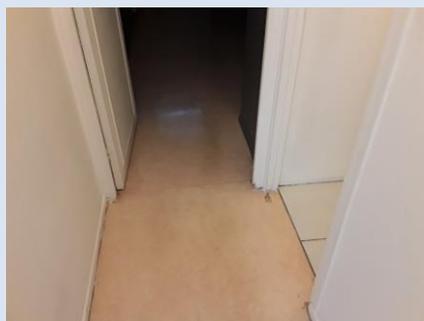
PRELEVEMENT : 41LAW0202P007			
NOM DU CLIENT	NUMERO DU DOSSIER		PIECE OU LOCAL
OPH77	41LAW0202 30/05/2018		Dégagement
ELEMENT	DESCRIPTIF DU LABORATOIRE	DATE DE PRELEVEMENT	NOM DE L'OPERATEUR
Revêtement souple	Revêtement souple beige	30/05/2018	BEDEL Gaetan
LOCALISATION		RESULTAT	
Sol		Fr1:Amiante non détecté

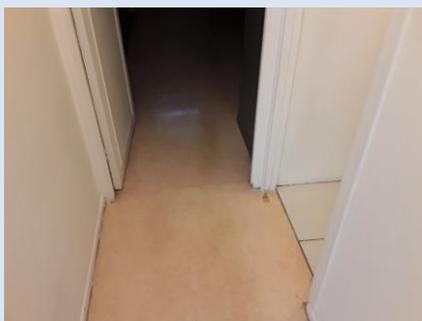
PIECE	ETAGE	ELEMENTS	DESCRIPTIF LABORATOIRE	Echantillon	REPERAGE	ETAT	RESULTAT
Dégagement		Revêtement souple	Colle polymère jaune non séparable + colle bitumineuse noire + ragréage gris en faible quantité non séparable	41LAW0202P007	Sol	DEGRADATION PARTIELLE	Fr2:Amiante détecté (Chrysotile)

PRELEVEMENT : 41LAW0202P007			
NOM DU CLIENT	NUMERO DU DOSSIER	PIECE OU LOCAL	
OPH77	41LAW0202 30/05/2018	Dégagement	
ELEMENT	DESCRIPTIF DU LABORATOIRE	DATE DE PRELEVEMENT	NOM DE L'OPERATEUR
Revêtement souple	Colle polymère jaune non séparable + colle bitumineuse noire + ragréage gris en faible quantité non séparable	30/05/2018	BEDEL Gaetan
LOCALISATION		RESULTAT	
Sol		Fr2:Amiante détecté (Chrysotile)

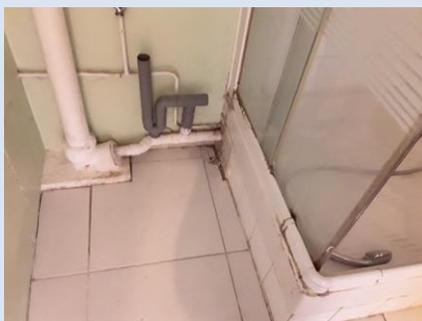
PRELEVEMENT : 41LAW0202P008			
NOM DU CLIENT	NUMERO DU DOSSIER	PIECE OU LOCAL	
OPH77	41LAW0202 30/05/2018	Salle de bains	
ELEMENT	DESCRIPTIF DU LABORATOIRE	DATE DE PRELEVEMENT	NOM DE L'OPERATEUR
Carrelage	Colle grise + peinture non séparable + carrelage	30/05/2018	BEDEL Gaetan
LOCALISATION		RESULTAT	
Sol		Amiante non détecté
