Rapport de mission de repérage des matériaux et produits contenant de l'amiante avant réalisation de travaux

11 RUE DU TIR

77170 BRIE COMTE ROBERT

RAPPORT N° :	41LAW0401	Laboratoire d'Analyses :	ITGA
Repérage réalisé le :	30/05/2018	Adresse laboratoire :	3 RUE ARMAND HERPIN LACROIX - CS 46537 35065 RENNES CEDEX
Accompagnateur :		Numéro d'accréditation :	1-5967
Par :	Gaetan BEDEL	Organisme d'assurance professionnelle :	AXA France
N° certificat :	CPDI3869	Adresse assurance :	313 Terrasses de l'Arche 92727 NANTERRE CEDEX
Date d'obtention :	22/04/2016	N° de contrat d'assurance :	10063271004
Organisme certificateur	I.CERT PARC EDONIA - BAT G - RUE DE LA TERRE VICTORIA - 35760 SAINT GREGOIRE	Date de validité :	31/12/2018

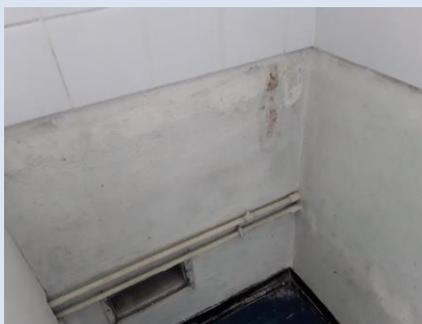
PRELEVEMENT : 41LAW0401P001			
NOM DU CLIENT	NUMERO DU DOSSIER	PIECE OU LOCAL	
OPH77	41LAW0401 30/05/2018	Cuisine	
ELEMENT	DESCRIPTIF DU LABORATOIRE	DATE DE PRELEVEMENT	NOM DE L'OPERATEUR
Enduit / Peinture béton	Enduit plâtreux blanc en faible quantité non séparable + peintures multiples en vrac avec poussières	30/05/2018	BEDEL Gaetan
LOCALISATION		RESULTAT	
Mur C		Amiante non détecté

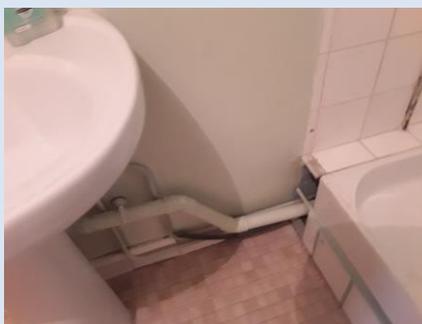
PRELEVEMENT : 41LAW0401P002			
NOM DU CLIENT	NUMERO DU DOSSIER	PIECE OU LOCAL	
OPH77	41LAW0401 30/05/2018	Salle de bains	
ELEMENT	DESCRIPTIF DU LABORATOIRE	DATE DE PRELEVEMENT	NOM DE L'OPERATEUR
Enduit / Peinture	Enduit plâtreux blanc en vrac non séparable + peintures multiples non séparable	30/05/2018	BEDEL Gaetan
LOCALISATION		RESULTAT	
Mur A		Amiante non détecté

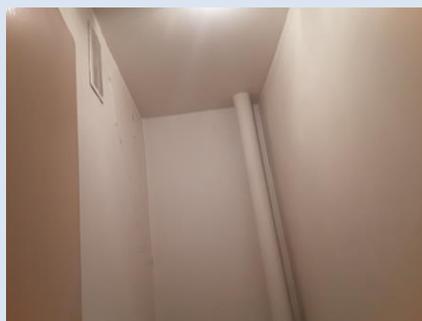
PRELEVEMENT : 41LAW0401P003			
NOM DU CLIENT	NUMERO DU DOSSIER		PIECE OU LOCAL
OPH77	41LAW0401 30/05/2018		WC
ELEMENT	DESCRIPTIF DU LABORATOIRE	DATE DE PRELEVEMENT	NOM DE L'OPERATEUR
Enduit / Peinture béton	Matériau gris en faible quantité non séparable + enduit plâtreux blanc en vrac non séparable + peintures multiples non séparable	30/05/2018	BEDEL Gaetan
LOCALISATION		RESULTAT	
Plafond		Amiante non détecté

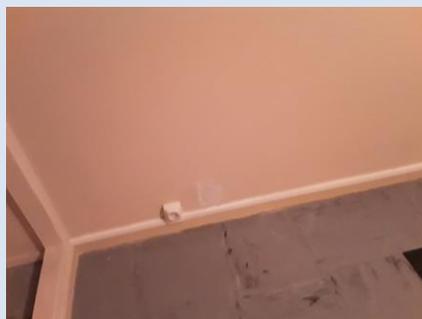
PRELEVEMENT : 41LAW0401P004			
NOM DU CLIENT	NUMERO DU DOSSIER		PIECE OU LOCAL
OPH77	41LAW0401 30/05/2018		Chambre 2
ELEMENT	DESCRIPTIF DU LABORATOIRE	DATE DE PRELEVEMENT	NOM DE L'OPERATEUR
Enduit / Peinture béton	Enduit plâtreux blanc en vrac non séparable + peintures multiples non séparable + papier non séparable	30/05/2018	BEDEL Gaetan
LOCALISATION		RESULTAT	
Mur A		Amiante non détecté

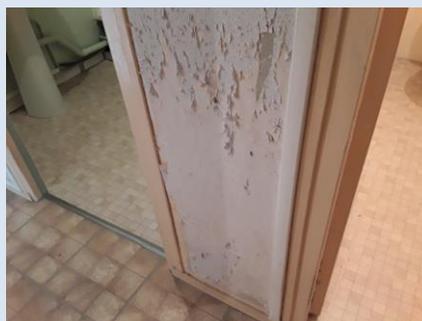
PRELEVEMENT : 41LAW0401P005			
NOM DU CLIENT	NUMERO DU DOSSIER		PIECE OU LOCAL
OPH77	41LAW0401 30/05/2018		Dégagement
ELEMENT	DESCRIPTIF DU LABORATOIRE	DATE DE PRELEVEMENT	NOM DE L'OPERATEUR
Enduit / Peinture	Matériau gris en faible quantité en vrac non séparable + enduit plâtreux blanc en vrac non séparable + papier peint non séparable	30/05/2018	BEDEL Gaetan
LOCALISATION		RESULTAT	
Mur B		Amiante non détecté

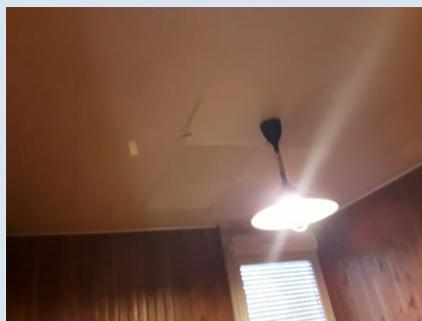
PRELEVEMENT : 41LAW0401P006			
NOM DU CLIENT	NUMERO DU DOSSIER		PIECE OU LOCAL
OPH77	41LAW0401 30/05/2018		Chambre 1
ELEMENT	DESCRIPTIF DU LABORATOIRE	DATE DE PRELEVEMENT	NOM DE L'OPERATEUR
Dalle de polystyrènes	Polystyrène expansé (billes) blanc + colle polymère jaune	30/05/2018	BEDEL Gaetan
LOCALISATION		RESULTAT	
Plafond		Amiante non détecté

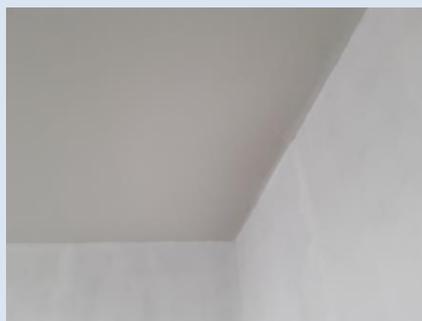
PRELEVEMENT : 41LAW0401P007			
NOM DU CLIENT	NUMERO DU DOSSIER	PIECE OU LOCAL	
OPH77	41LAW0401 30/05/2018	Séjour	
ELEMENT	DESCRIPTIF DU LABORATOIRE	DATE DE PRELEVEMENT	NOM DE L'OPERATEUR
Enduit / Peinture béton	Enduit beige en faible quantité en vrac non séparable + peinture en faible quantité non séparable	30/05/2018	BEDEL Gaetan
LOCALISATION		RESULTAT	
Plafond		Amiante non détecté

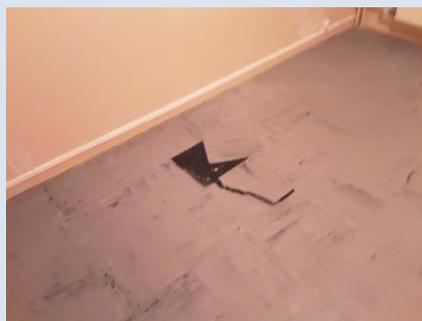
PRELEVEMENT : 41LAW0401P008			
NOM DU CLIENT	NUMERO DU DOSSIER	PIECE OU LOCAL	
OPH77	41LAW0401 30/05/2018	Chambre 2	
ELEMENT	DESCRIPTIF DU LABORATOIRE	DATE DE PRELEVEMENT	NOM DE L'OPERATEUR
Dalle de sol	Dalle dure cassante grise	30/05/2018	BEDEL Gaetan
LOCALISATION		RESULTAT	
Sol		Fr1:Amiante détecté (Chrysotile)

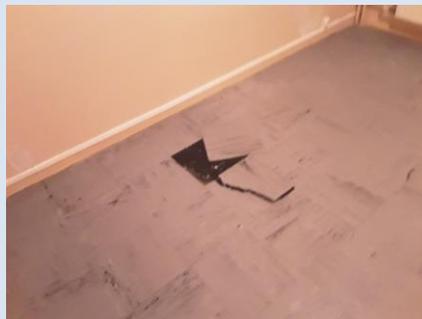
PRELEVEMENT : 41LAW0401P008			
NOM DU CLIENT	NUMERO DU DOSSIER	PIECE OU LOCAL	
OPH77	41LAW0401 30/05/2018	Chambre 2	
ELEMENT	DESCRIPTIF DU LABORATOIRE	DATE DE PRELEVEMENT	NOM DE L'OPERATEUR
Dalle de sol	Colle bitumineuse noire	30/05/2018	BEDEL Gaetan
LOCALISATION		RESULTAT	
Sol		Fr2:Amiante détecté (Chrysotile)

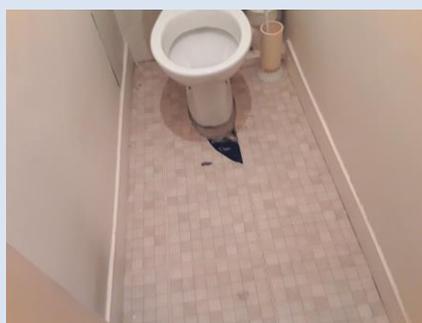
PRELEVEMENT : 41LAW0401P009			
NOM DU CLIENT	NUMERO DU DOSSIER	PIECE OU LOCAL	
OPH77	41LAW0401 30/05/2018	WC	
ELEMENT	DESCRIPTIF DU LABORATOIRE	DATE DE PRELEVEMENT	NOM DE L'OPERATEUR
Dalle de sol	Revêtement souple beige	30/05/2018	BEDEL Gaetan
LOCALISATION		RESULTAT	
Sol		Fr1:Amiante non détecté

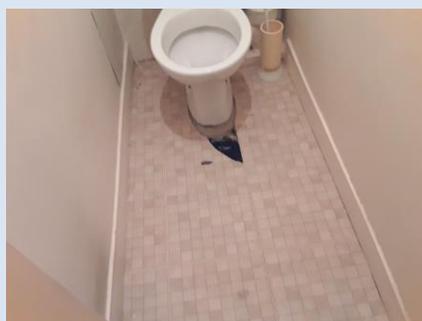
PRELEVEMENT : 41LAW0401P009			
NOM DU CLIENT	NUMERO DU DOSSIER	PIECE OU LOCAL	
OPH77	41LAW0401 30/05/2018	WC	
ELEMENT	DESCRIPTIF DU LABORATOIRE	DATE DE PRELEVEMENT	NOM DE L'OPERATEUR
Dalle de sol	Colle polymère jaune avec poussières non séparable + dalle dure cassante bleue	30/05/2018	BEDEL Gaetan
LOCALISATION		RESULTAT	
Sol		Fr2:Amiante détecté (Chrysotile)

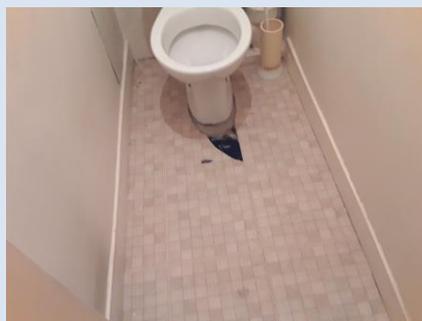
PRELEVEMENT : 41LAW0401P009			
NOM DU CLIENT	NUMERO DU DOSSIER	PIECE OU LOCAL	
OPH77	41LAW0401 30/05/2018	WC	
ELEMENT	DESCRIPTIF DU LABORATOIRE	DATE DE PRELEVEMENT	NOM DE L'OPERATEUR
Dalle de sol	Colle bitumineuse noire + ragréage gris en faible quantité en vrac non séparable	30/05/2018	BEDEL Gaetan
LOCALISATION		RESULTAT	
Sol		Fr3:Amiante détecté (Chrysotile)

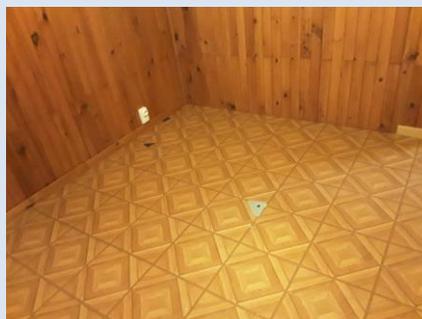
PRELEVEMENT : 41LAW0401P010			
NOM DU CLIENT	NUMERO DU DOSSIER		PIECE OU LOCAL
OPH77	41LAW0401 30/05/2018		Chambre 1
ELEMENT	DESCRIPTIF DU LABORATOIRE	DATE DE PRELEVEMENT	NOM DE L'OPERATEUR
Dalle de sol	Revêtement souple marron	30/05/2018	BEDEL Gaetan
LOCALISATION		RESULTAT	
Sol		Fr1:Amiante non détecté

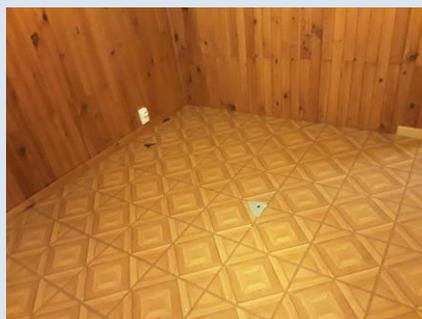
PRELEVEMENT : 41LAW0401P010			
NOM DU CLIENT	NUMERO DU DOSSIER		PIECE OU LOCAL
OPH77	41LAW0401 30/05/2018		Chambre 1
ELEMENT	DESCRIPTIF DU LABORATOIRE	DATE DE PRELEVEMENT	NOM DE L'OPERATEUR
Dalle de sol	Colle polymère incolore non séparable + dalle dure cassante grise en vrac	30/05/2018	BEDEL Gaetan
LOCALISATION		RESULTAT	
Sol		Fr2:Amiante détecté (Chrysotile)

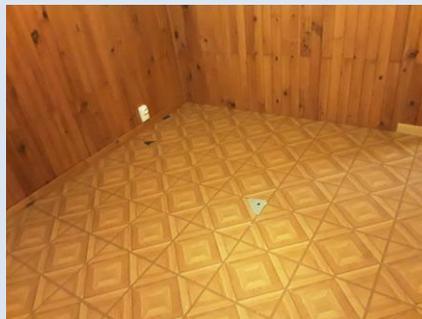
PRELEVEMENT : 41LAW0401P010

NOM DU CLIENT	NUMERO DU DOSSIER	PIECE OU LOCAL	
OPH77	41LAW0401 30/05/2018	Chambre 1	
ELEMENT	DESCRIPTIF DU LABORATOIRE	DATE DE PRELEVEMENT	NOM DE L'OPERATEUR
Dalle de sol	Colle bitumineuse noire en faible quantité	30/05/2018	BEDEL Gaetan
LOCALISATION		RESULTAT	
Sol		Fr3:Amiante détecté (Chrysotile)

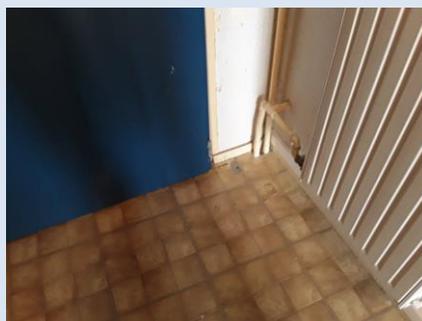
PRELEVEMENT : 41LAW0401P011

NOM DU CLIENT	NUMERO DU DOSSIER	PIECE OU LOCAL	
OPH77	41LAW0401 30/05/2018	Entrée	
ELEMENT	DESCRIPTIF DU LABORATOIRE	DATE DE PRELEVEMENT	NOM DE L'OPERATEUR
Revêtement souple	Revêtement souple beige	30/05/2018	BEDEL Gaetan
LOCALISATION		RESULTAT	
Sol		Fr1:Amiante non détecté

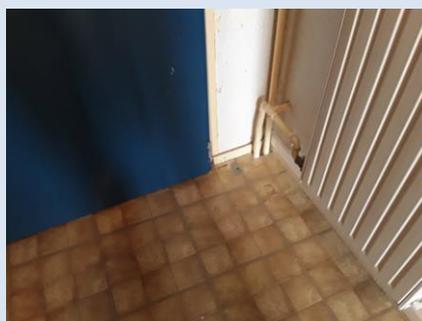
PRELEVEMENT : 41LAW0401P011			
NOM DU CLIENT	NUMERO DU DOSSIER	PIECE OU LOCAL	
OPH77	41LAW0401 30/05/2018	Entrée	
ELEMENT	DESCRIPTIF DU LABORATOIRE	DATE DE PRELEVEMENT	NOM DE L'OPERATEUR
Revêtement souple	Colle polymère incolore avec poussières non séparable + dalle dure cassante grise en vrac	30/05/2018	BEDEL Gaetan
LOCALISATION		RESULTAT	
Sol		Fr2:Amiante détecté (Chrysotile)

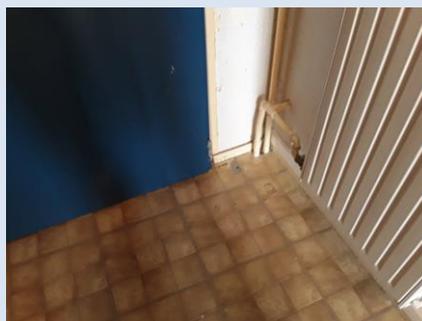
PRELEVEMENT : 41LAW0401P011			
NOM DU CLIENT	NUMERO DU DOSSIER	PIECE OU LOCAL	
OPH77	41LAW0401 30/05/2018	Entrée	
ELEMENT	DESCRIPTIF DU LABORATOIRE	DATE DE PRELEVEMENT	NOM DE L'OPERATEUR
Revêtement souple	Colle bitumineuse noire en faible quantité	30/05/2018	BEDEL Gaetan
LOCALISATION		RESULTAT	
Sol		Fr3:Amiante détecté (Chrysotile)

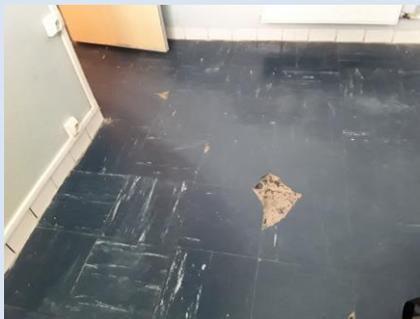
PRELEVEMENT : 41LAW0401P012			
NOM DU CLIENT	NUMERO DU DOSSIER		PIECE OU LOCAL
OPH77	41LAW0401 30/05/2018		Cuisine
ELEMENT	DESCRIPTIF DU LABORATOIRE	DATE DE PRELEVEMENT	NOM DE L'OPERATEUR
Dalle de sol	Dalle dure cassante bleue	30/05/2018	BEDEL Gaetan
LOCALISATION		RESULTAT	
Sol		Fr1:Amiante détecté (Chrysotile)

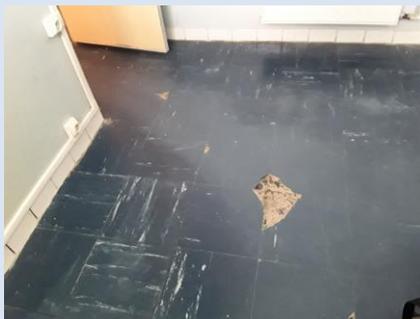
PRELEVEMENT : 41LAW0401P012			
NOM DU CLIENT	NUMERO DU DOSSIER		PIECE OU LOCAL
OPH77	41LAW0401 30/05/2018		Cuisine
ELEMENT	DESCRIPTIF DU LABORATOIRE	DATE DE PRELEVEMENT	NOM DE L'OPERATEUR
Dalle de sol	Colle bitumineuse noire + ragréage gris non séparable	30/05/2018	BEDEL Gaetan
LOCALISATION		RESULTAT	
Sol		Fr2:Amiante détecté (Chrysotile)
