Rapport de mission de repérage des matériaux et produits contenant de l'amiante dans les immeubles bâtis avant réalisation de travaux

Numéro de dossier : **RAAT-PC-BAT-13-15-17-19**
Date du repérage : **04/10/2022**

Immeuble bâti visité	
Adresse	Rue : 13-15-17-19 RUE DU FOUR A CHAUX Bât., escalier, niveau, appartement n°, lot n°: , Lot numéro Non communiqué Code postal, ville : . 77170 BRIE COMTE ROBERT
Périmètre de repérage : Ensemble de l'immeuble, cave cage d'escalier coursives façade pignon local technique toit terrasse
Type de logement : Fonction principale du bâtiment : Date de construction : Immeuble Habitation (parties communes) Date du permis de construire non connue

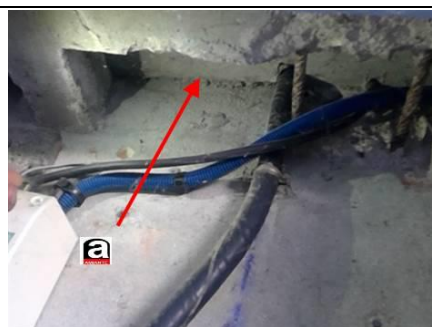
Photo n° PhA002
Localisation : Rez de chaussée - Local technique 4
Ouvrage : 4 - Plafonds et faux plafonds - Plafonds
Partie d'ouvrage : Panneaux collés vissés ou cloués
Description : Panneaux collés vissés ou cloués

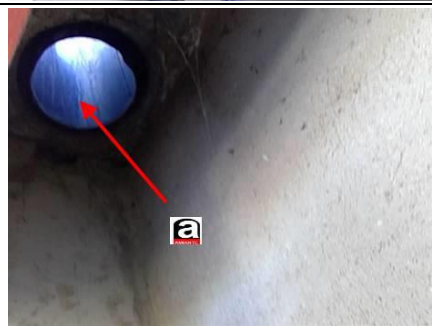
Photo n° PhA003
Localisation : 4ème étage - Local technique entrée 13
Ouvrage : 6 - Conduits et accessoires intérieurs - Conduits de fluides (air, eau, vapeur, fumée, échappement, autres fluides)
Partie d'ouvrage : Conduit en fibres-ciment
Description : Conduit en fibres-ciment

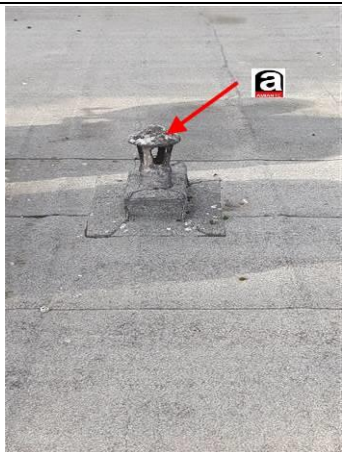
Mat.014 : Conduit de ventilation + Mitron
Niveau : 5ème étage

Localisation	n° de sondage	Description	Echantillon	N° Echantillon	Photo
Toit terrasse	1	<u>Identifiant</u> : Mat.014 <u>Description</u> : Conduit de ventilation + Mitron <u>Résultat</u> : Présence d'amiante	Aucun prélèvement

Photo n° PhA004
Localisation : 5ème étage - Toit terrasse
Ouvrage : 1 - Couvertures, Toitures, Terrasses et étanchéités - Éléments associés à la toiture
Partie d'ouvrage : Conduit de ventilation + Mitron
Description : Conduit de ventilation + Mitron
