Rapport de mission de repérage des matériaux et produits contenant de l'amiante dans les immeubles bâtis avant réalisation de travaux

Numéro de dossier : RAAT-PC-BAT-52-54
Date du repérage : 06/10/2022

Immeuble bâti visité	
Adresse	Rue : 52-54 Rue des Ecoles Bât., escalier, niveau, appartement n°, lot n°: Bat. 52-54; Esc. 52-54, Lot numéro Non communiqué Code postal, ville : . 77170 BRIE COMTE ROBERT (France)
Périmètre de repérage : Ensemble des façades cage d'escaliers coursives local technique ensemble des caves
Type de logement : Fonction principale du bâtiment : Date de construction : Parties communes Habitation (parties communes) 1967

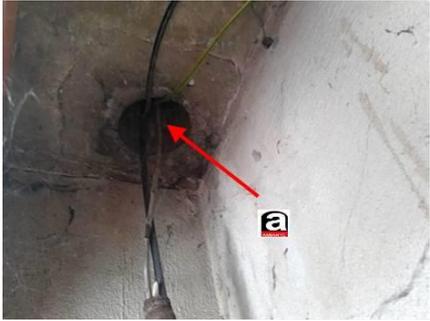
<p>Photo n° PhA001 Localisation : 4ème étage - Local technique entrée 9; 4ème étage - Local technique entrée 11 Ouvrage : 6 - Conduits et accessoires intérieurs - Conduits de fluides (air, eau, vapeur, fumée, échappement, autres fluides) Partie d'ouvrage : Conduit en fibres-ciment Description : Conduit en fibres-ciment</p>

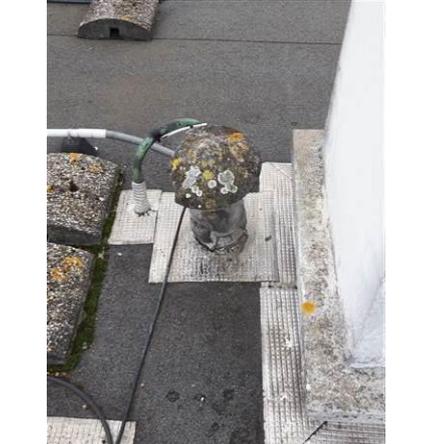
Mat.013	<p><u>Localisation</u> : 5ème étage - Toit terrasse</p> <p><u>Echantillons</u> :</p> <p><u>Description</u> :</p> <p>Conduit de ventilation + mitron</p>	Présence d'amiante (Sur jugement de l'opérateur)

<p>Photo n° PhA002 Localisation : 5ème étage - Toit terrasse Ouvrage : 1 - Couvertures, Toitures, Terrasses et étanchéités - Éléments associés à la toiture Partie d'ouvrage : Conduit de ventilation + mitron Description : Conduit de ventilation + mitron</p>
