Rapport de mission de repérage des matériaux et produits contenant de l'amiante dans les immeubles bâtis avant réalisation de travaux

Numéro de dossier : **RAAT-PC-BAT-9-11**
Date du repérage : **05/10/2022**

Immeuble bâti visité	
Adresse	Rue : 9-11 rue du Four à Chaux Bât., escalier, niveau, appartement n°, lot n°: Bat. 9-11; Esc. 9-11, Lot numéro Non communiqué Code postal, ville : . 77170 BRIE COMTE ROBERT (France)
Périmètre de repérage : Ensemble des façades cage d'escaliers coursives local technique ensemble des caves
Type de logement : Fonction principale du bâtiment : Date de construction : Parties communes Habitation (parties communes) 1967

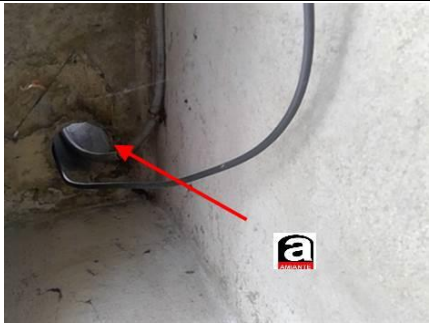
<p>Photo n° PhA001 Localisation : 4ème étage - Local technique entrée 9; 4ème étage - Local technique entrée 11 Ouvrage : 6 - Conduits et accessoires intérieurs - Conduits de fluides (air, eau, vapeur, fumée, échappement, autres fluides) Partie d'ouvrage : Conduit en fibres-ciment Description : Conduit en fibres-ciment</p>

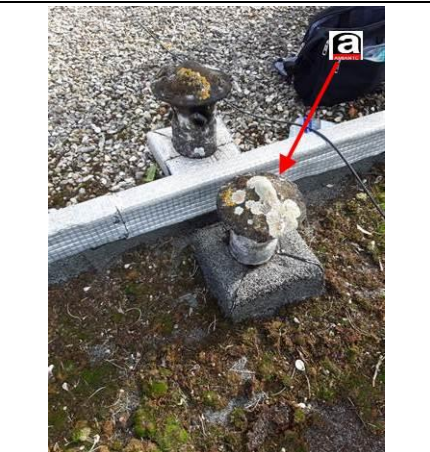
Mat.014 : Conduit de ventilation +mitron					
Niveau : 5ème étage					
Localisation	n° de sondage	Description	Echantillon	N° Echantillon	Photo
Toit terrasse	1	<p style="text-align: center;">Identifiant : Mat.014 Description : Conduit de ventilation Résultat : Présence d'amiante</p>	Aucun prélèvement

<p>Photo n° PhA002 Localisation : 5ème étage - Toit terrasse Ouvrage : 1 - Couvertures, Toitures, Terrasses et étanchéités - Éléments associés à la toiture Partie d'ouvrage : Conduit de ventilation +mitron Description : Conduit de ventilation</p>
