Rapport de mission de repérage des matériaux et produits listes A et B à intégrer au dossier technique «amiante»

PROGRAMME DTA_14_SQUARE BEAUREGARD

14 SQUARE BEAUREGARD

77000 MELUN

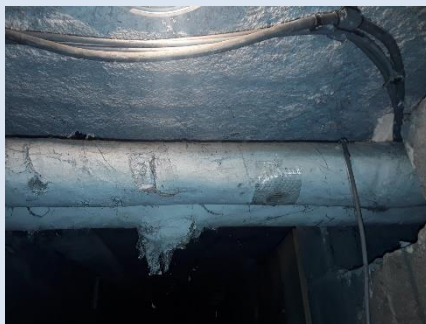
PRELEVEMENT : DTA_14_SQUARE BEAUREGARDP001			
NOM DU CLIENT	NUMERO DU DOSSIER		PIECE OU LOCAL
OPH77	DTA_14_SQUARE BEAUREGARD 08/04/2019		Couloir (R-1)
ELEMENT	DESCRIPTIF DU LABORATOIRE	DATE DE PRELEVEMENT	NOM DE L'OPERATEUR
Calorifugeage	Matériau fibreux jaune avec poussières + toile blanche plâtrée non séparable	08/04/2019	LEITE LOPES Alain
LOCALISATION		RESULTAT	
Canalisation		Amiante non détecté

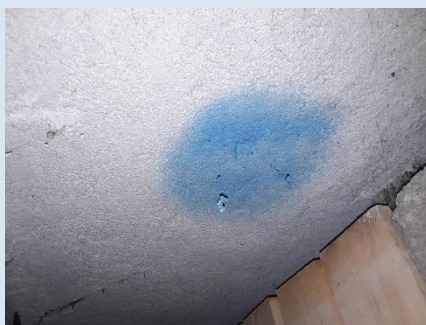
PRELEVEMENT : DTA_14_SQUARE BEAUREGARDP002			
NOM DU CLIENT	NUMERO DU DOSSIER		PIECE OU LOCAL
OPH77	DTA_14_SQUARE BEAUREGARD 08/04/2019		Couloir (R-1)
ELEMENT	DESCRIPTIF DU LABORATOIRE	DATE DE PRELEVEMENT	NOM DE L'OPERATEUR
Flocage	Matériau cotonneux gris avec poussières	08/04/2019	LEITE LOPES Alain
LOCALISATION		RESULTAT	
Plafond		Amiante non détecté

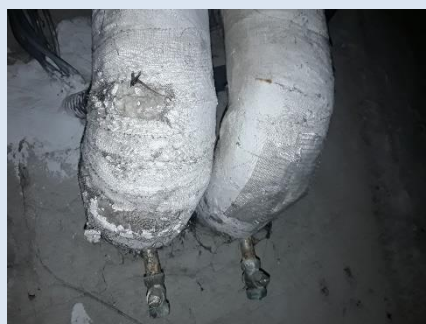
PRELEVEMENT : DTA_14_SQUARE BEAUREGARDP003

NOM DU CLIENT	NUMERO DU DOSSIER	PIECE OU LOCAL	
OPH77	DTA_14_SQUARE BEAUREGARD 08/04/2019	Couloir (R-1)	
ELEMENT	DESCRIPTIF DU LABORATOIRE	DATE DE PRELEVEMENT	NOM DE L'OPERATEUR
Coude de calorifuge	Toile blanche plâtrée avec poussières + matériau fibreux jaune avec poussières	08/04/2019	LEITE LOPES Alain
LOCALISATION		RESULTAT	
Canalisation		Amiante non détecté

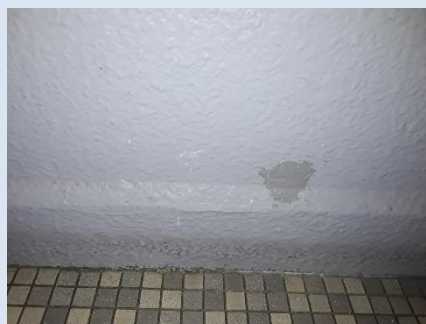
PRELEVEMENT : DTA_14_SQUARE BEAUREGARDP004

NOM DU CLIENT	NUMERO DU DOSSIER	PIECE OU LOCAL	
OPH77	DTA_14_SQUARE BEAUREGARD 08/04/2019	Escalier (R-1)	
ELEMENT	DESCRIPTIF DU LABORATOIRE	DATE DE PRELEVEMENT	NOM DE L'OPERATEUR
Crépi	Enduit plâtreux blanc en vrac avec poussières + peintures multiples en vrac non séparable + matériau gris en vrac hétérogène non séparable	08/04/2019	LEITE LOPES Alain
LOCALISATION		RESULTAT	
Mur C		Amiante non détecté

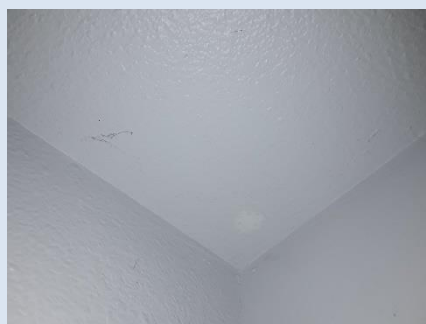
PRELEVEMENT : DTA_14_SQUARE BEAUREGARDP005			
NOM DU CLIENT	NUMERO DU DOSSIER	PIECE OU LOCAL	
OPH77	DTA_14_SQUARE BEAUREGARD 08/04/2019	Escalier (R-1)	
ELEMENT	DESCRIPTIF DU LABORATOIRE	DATE DE PRELEVEMENT	NOM DE L'OPERATEUR
Enduit / Peinture béton	Enduit plâtreux blanc en vrac avec poussières + peintures multiples en vrac non séparable	08/04/2019	LEITE LOPES Alain
LOCALISATION		RESULTAT	
Plafond		Amiante non détecté

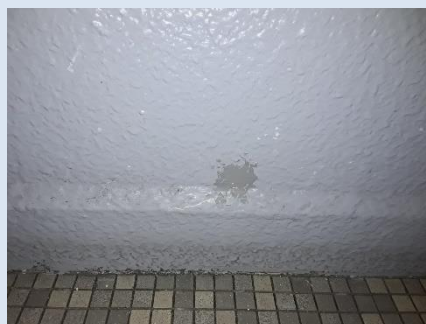
PRELEVEMENT : DTA_14_SQUARE BEAUREGARDP006			
NOM DU CLIENT	NUMERO DU DOSSIER	PIECE OU LOCAL	
OPH77	DTA_14_SQUARE BEAUREGARD 08/04/2019	Escalier (R-1)	
ELEMENT	DESCRIPTIF DU LABORATOIRE	DATE DE PRELEVEMENT	NOM DE L'OPERATEUR
Crépi	Enduit plâtreux blanc en vrac avec poussières + peintures multiples en vrac non séparable + matériau gris en vrac hétérogène non séparable	08/04/2019	LEITE LOPES Alain
LOCALISATION		RESULTAT	
Mur A		Amiante non détecté

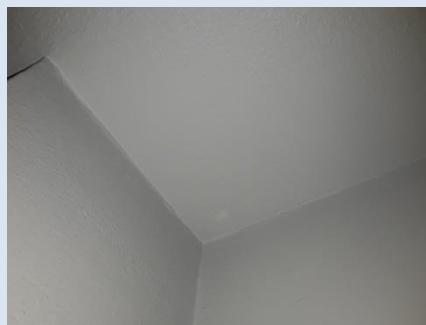
PRELEVEMENT : DTA_14_SQUARE BEAUREGARDP007			
NOM DU CLIENT	NUMERO DU DOSSIER		PIECE OU LOCAL
OPH77	DTA_14_SQUARE BEAUREGARD 08/04/2019		Escalier (R-1)
ELEMENT	DESCRIPTIF DU LABORATOIRE	DATE DE PRELEVEMENT	NOM DE L'OPERATEUR
Enduit / Peinture béton	Enduit plâtreux blanc en vrac avec poussières + peintures multiples en vrac non séparable + matériau gris en faible quantité en vrac hétérogène non séparable	08/04/2019	LEITE LOPES Alain
LOCALISATION		RESULTAT	
Plafond		Amiante non détecté

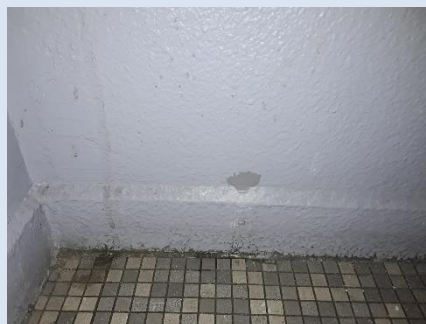
PRELEVEMENT : DTA_14_SQUARE BEAUREGARDP008			
NOM DU CLIENT	NUMERO DU DOSSIER		PIECE OU LOCAL
OPH77	DTA_14_SQUARE BEAUREGARD 08/04/2019		Escalier (R-1)
ELEMENT	DESCRIPTIF DU LABORATOIRE	DATE DE PRELEVEMENT	NOM DE L'OPERATEUR
Crépi	Enduit plâtreux blanc en vrac avec poussières + peintures multiples en vrac non séparable + matériau gris en vrac hétérogène non séparable	08/04/2019	LEITE LOPES Alain
LOCALISATION		RESULTAT	
Mur A		Amiante non détecté

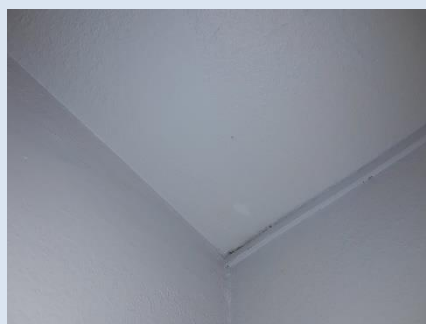
PRELEVEMENT : DTA_14_SQUARE BEAUREGARDP009			
NOM DU CLIENT	NUMERO DU DOSSIER		PIECE OU LOCAL
OPH77	DTA_14_SQUARE BEAUREGARD 08/04/2019		Escalier (R-1)
ELEMENT	DESCRIPTIF DU LABORATOIRE	DATE DE PRELEVEMENT	NOM DE L'OPERATEUR
Enduit / Peinture béton	Enduit plâtreux blanc en vrac avec poussières + peintures multiples en vrac non séparable	08/04/2019	LEITE LOPES Alain
LOCALISATION		RESULTAT	
Plafond		Amiante non détecté

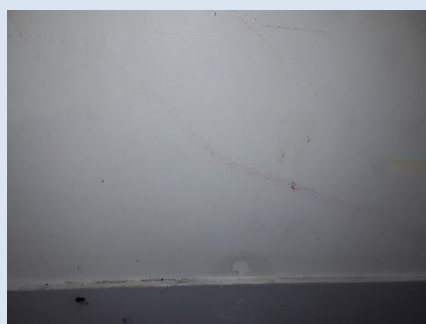
PRELEVEMENT : DTA_14_SQUARE BEAUREGARDP010			
NOM DU CLIENT	NUMERO DU DOSSIER		PIECE OU LOCAL
OPH77	DTA_14_SQUARE BEAUREGARD 08/04/2019		Escalier (R-1)
ELEMENT	DESCRIPTIF DU LABORATOIRE	DATE DE PRELEVEMENT	NOM DE L'OPERATEUR
Enduit	Enduit plâtreux blanc en vrac avec poussières + peintures multiples en vrac non séparable	08/04/2019	LEITE LOPES Alain
LOCALISATION		RESULTAT	
Mur A		Amiante non détecté

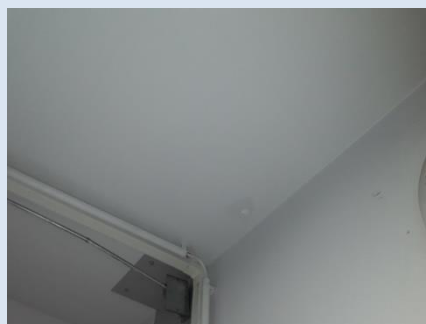
PRELEVEMENT : DTA_14_SQUARE BEAUREGARDP011			
NOM DU CLIENT	NUMERO DU DOSSIER	PIECE OU LOCAL	
OPH77	DTA_14_SQUARE BEAUREGARD 08/04/2019	Escalier (R-1)	
ELEMENT	DESCRIPTIF DU LABORATOIRE	DATE DE PRELEVEMENT	NOM DE L'OPERATEUR
Enduit / Calicot	Enduit plâtreux blanc en vrac avec couche cartonnée et poussières + peintures multiples en vrac non séparable	08/04/2019	LEITE LOPES Alain
LOCALISATION		RESULTAT	
Plafond		Amiante non détecté

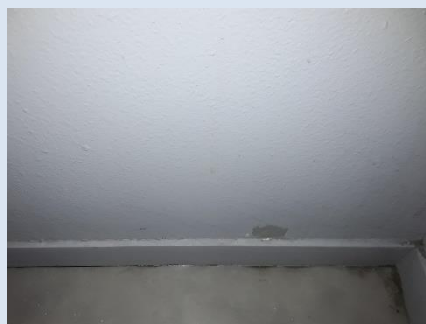
PRELEVEMENT : DTA_14_SQUARE BEAUREGARDP012			
NOM DU CLIENT	NUMERO DU DOSSIER	PIECE OU LOCAL	
OPH77	DTA_14_SQUARE BEAUREGARD 08/04/2019	Couloir (R-1)	
ELEMENT	DESCRIPTIF DU LABORATOIRE	DATE DE PRELEVEMENT	NOM DE L'OPERATEUR
Enduit / Calicot	Enduit plâtreux blanc en vrac avec poussières + peintures multiples en vrac non séparable	08/04/2019	LEITE LOPES Alain
LOCALISATION		RESULTAT	
Mur C		Amiante non détecté

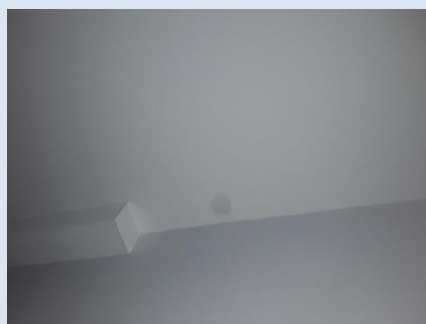
PRELEVEMENT : DTA_14_SQUARE BEAUREGARDP013			
NOM DU CLIENT	NUMERO DU DOSSIER	PIECE OU LOCAL	
OPH77	DTA_14_SQUARE BEAUREGARD 08/04/2019	Couloir (R-1)	
ELEMENT	DESCRIPTIF DU LABORATOIRE	DATE DE PRELEVEMENT	NOM DE L'OPERATEUR
Enduit / Peinture	Enduit plâtreux blanc en vrac avec poussières + peintures multiples en vrac non séparable	08/04/2019	LEITE LOPES Alain
LOCALISATION		RESULTAT	
Plafond		Amiante non détecté

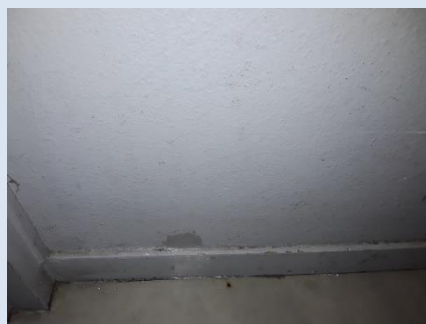
PRELEVEMENT : DTA_14_SQUARE BEAUREGARDP014			
NOM DU CLIENT	NUMERO DU DOSSIER	PIECE OU LOCAL	
OPH77	DTA_14_SQUARE BEAUREGARD 08/04/2019	Couloir (R-1)	
ELEMENT	DESCRIPTIF DU LABORATOIRE	DATE DE PRELEVEMENT	NOM DE L'OPERATEUR
Enduit / Calicot	Enduit plâtreux blanc en vrac avec poussières + peintures multiples en vrac non séparable	08/04/2019	LEITE LOPES Alain
LOCALISATION		RESULTAT	
Mur C		Amiante non détecté

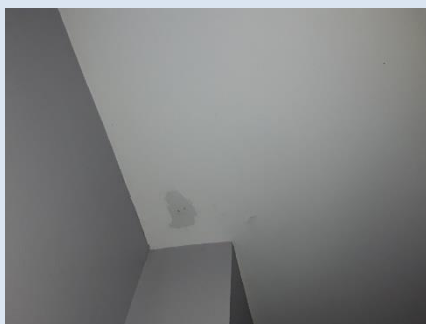
PRELEVEMENT : DTA_14_SQUARE BEAUREGARDP015			
NOM DU CLIENT	NUMERO DU DOSSIER	PIECE OU LOCAL	
OPH77	DTA_14_SQUARE BEAUREGARD 08/04/2019	Couloir (R-1)	
ELEMENT	DESCRIPTIF DU LABORATOIRE	DATE DE PRELEVEMENT	NOM DE L'OPERATEUR
Enduit / Calicot	Enduit plâtreux blanc en vrac avec couche cartonnée et poussières + peintures multiples en vrac non séparable	08/04/2019	LEITE LOPES Alain
LOCALISATION		RESULTAT	
Plafond		Amiante non détecté

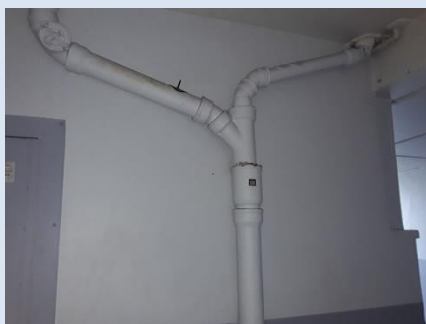
PRELEVEMENT : DTA_14_SQUARE BEAUREGARDP016			
NOM DU CLIENT	NUMERO DU DOSSIER	PIECE OU LOCAL	
OPH77	DTA_14_SQUARE BEAUREGARD 08/04/2019	Hall (RC)	
ELEMENT	DESCRIPTIF DU LABORATOIRE	DATE DE PRELEVEMENT	NOM DE L'OPERATEUR
Conduit Metal		08/04/2019	LEITE LOPES Alain
LOCALISATION		RESULTAT	
Colonnes montantes		Non Analysé
