Rapport de Repérage des matériaux et produits contenant de l'amiante avant réalisation de travaux dans un immeuble bâti

Numéro de dossier : MA2312209060_c01
Rapport édité le : 21/12/2023

13 Square de Beauregard
77000 Melun
Bat. 13; Etage 4; Porte 2

Lot numéro 42lam0402,

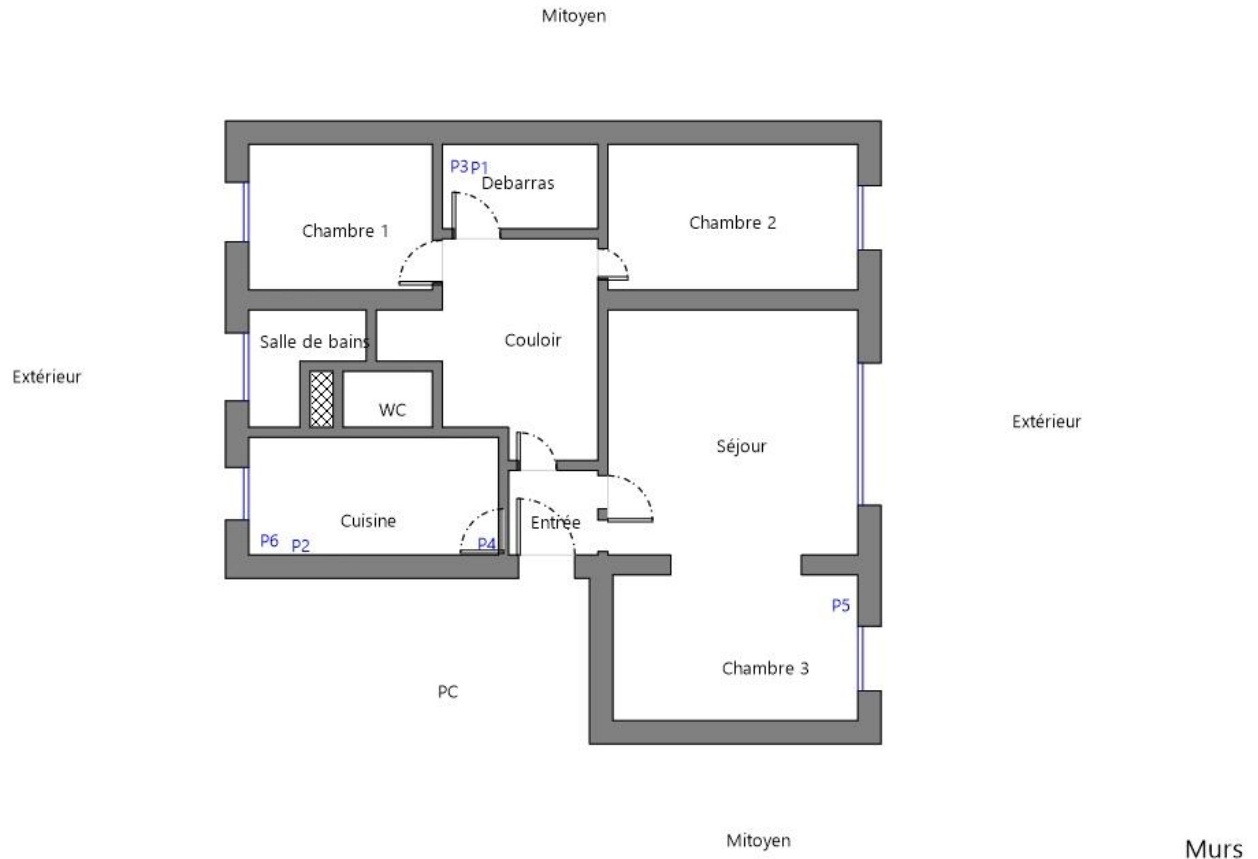
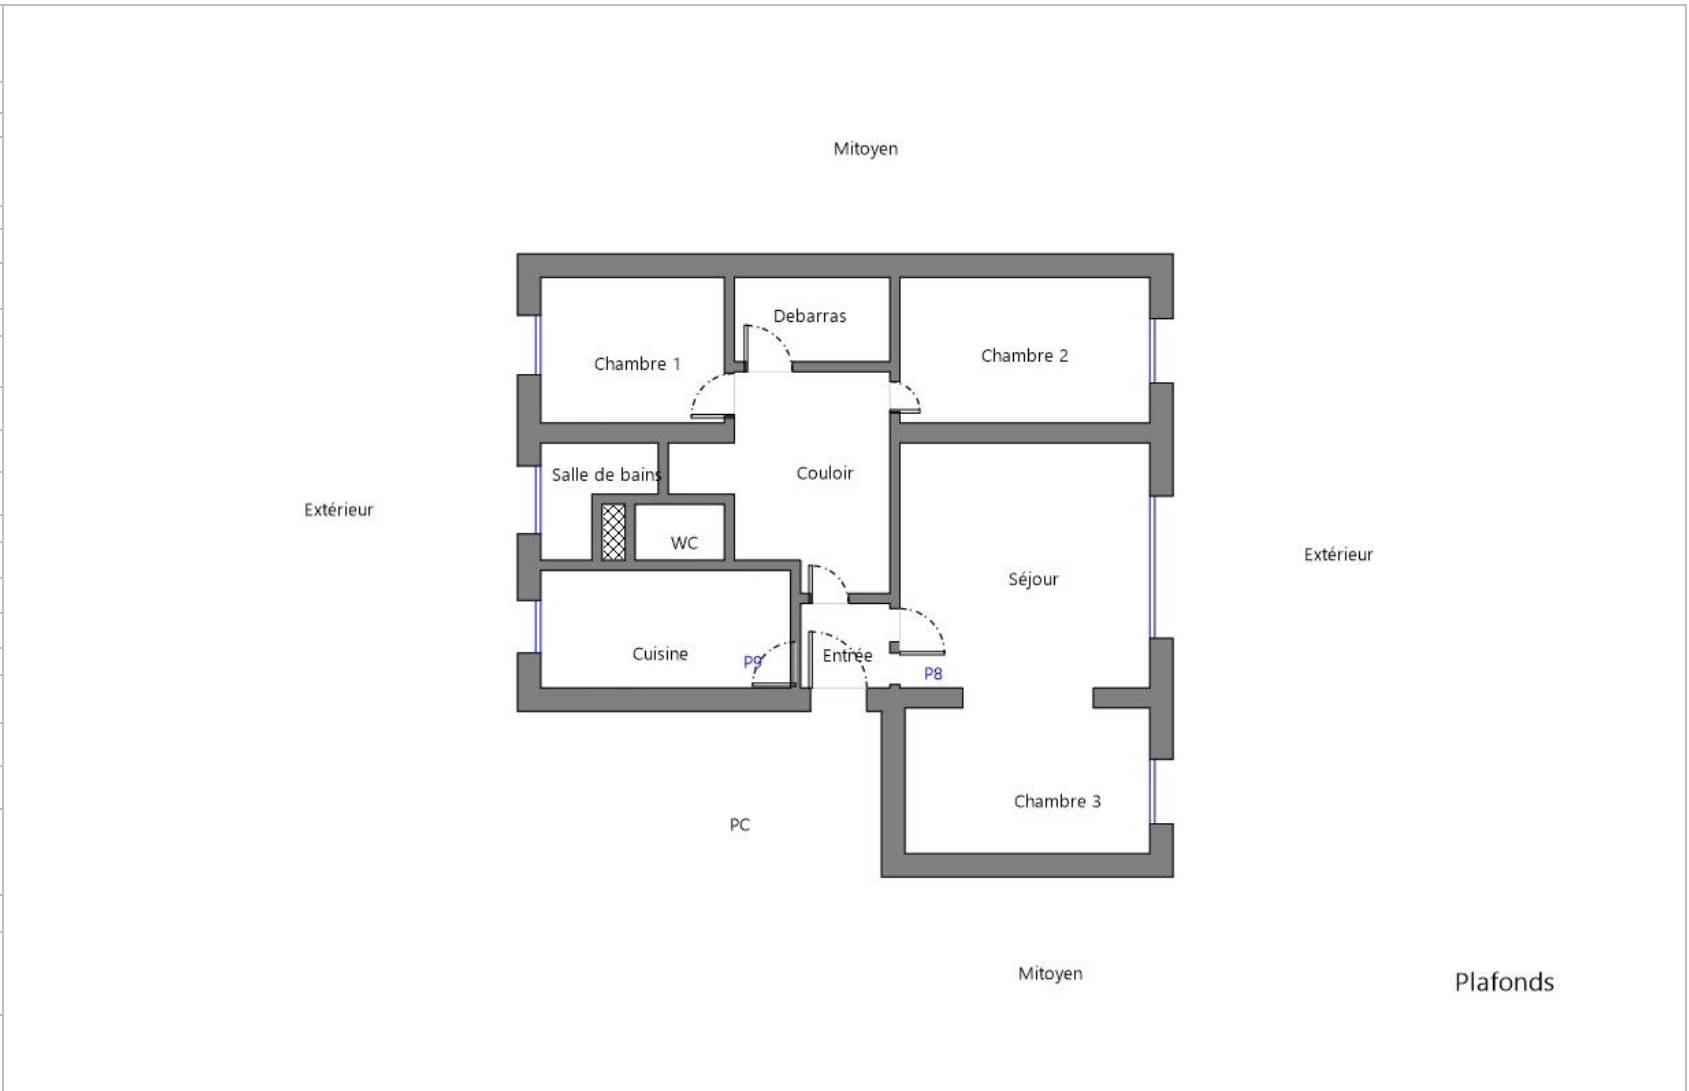
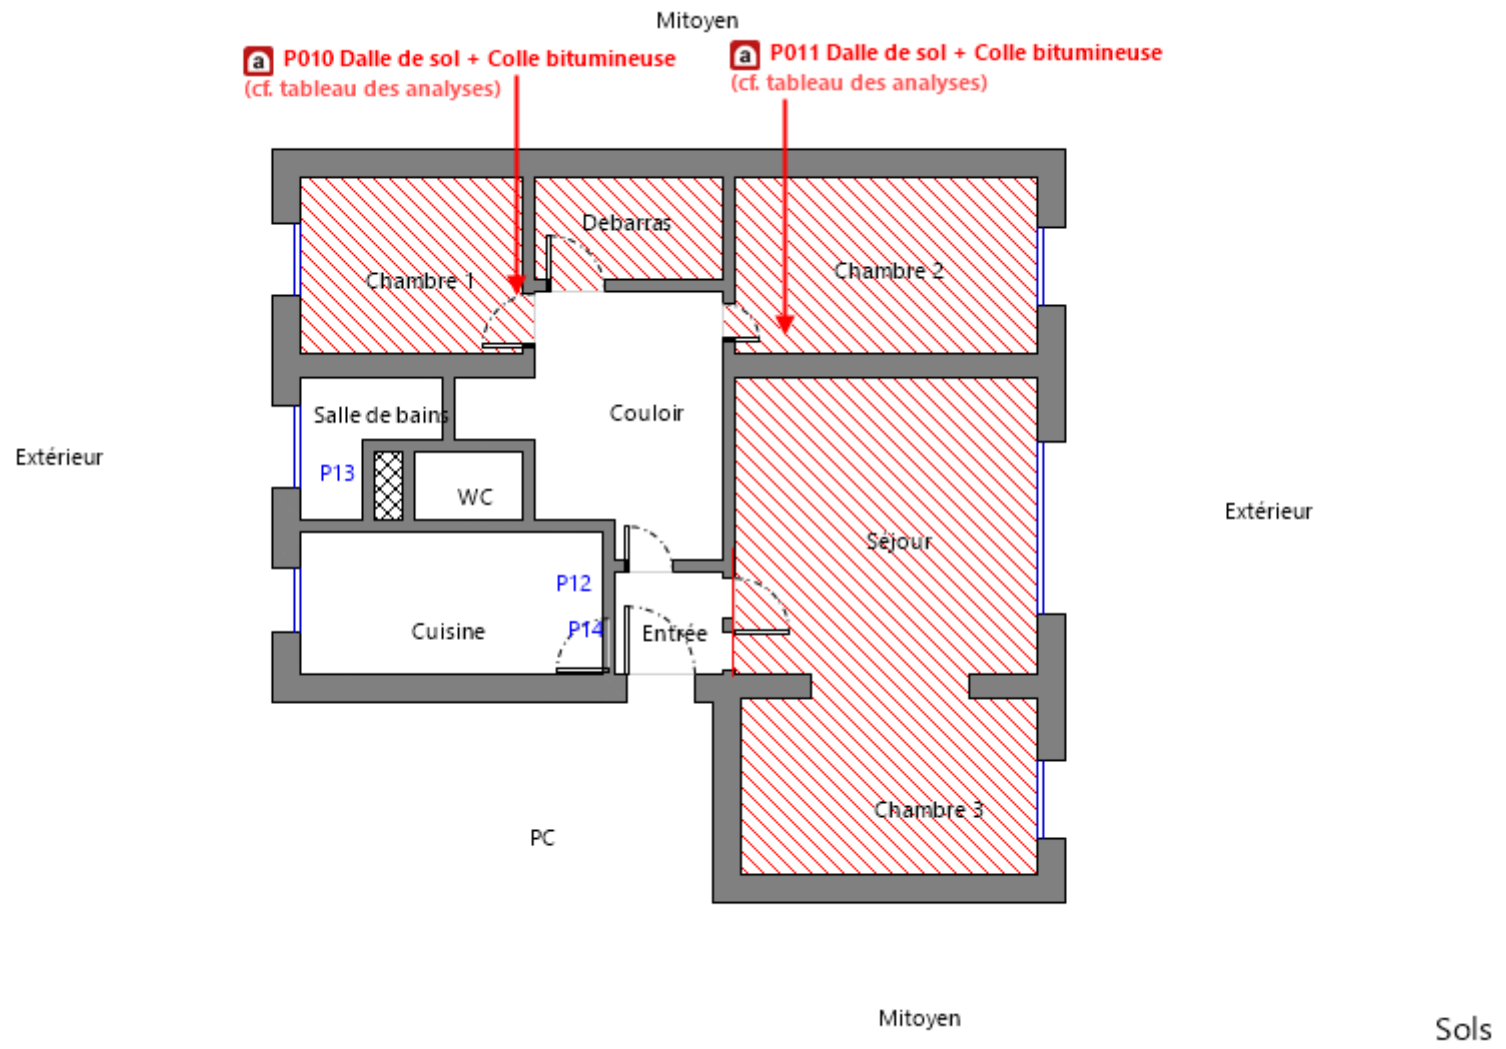
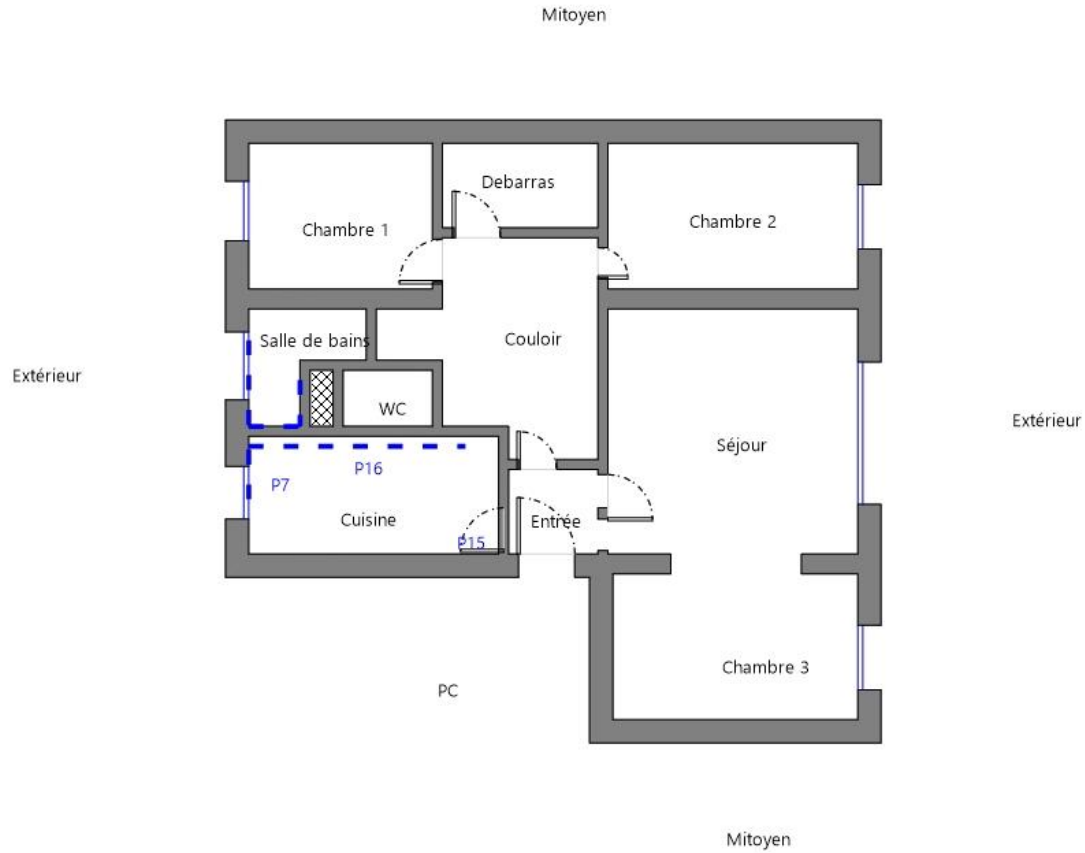
| ZPSO | Niveau | Localisation | Zone | Description du prélèvement réalisé | Surface indicative |
|---|---|--|---|--|---|
| ZPSO006 | 4ème étage | Chambre 1; Chambre 2; Chambre 3; Debarras; Séjour | Sol | <u>Analyse : P010</u> - Phase 1 Matériau semi-dur de type dalle de sol (gris) (Présence d'amiante) - Phase 2 Matériau de type colle bitumineux (noir) (Présence d'amiante) <u>Analyse : P011</u> - Phase 1 Matériau semi-dur de type dalle de sol (gris) (Présence d'amiante) - Phase 2 Matériau de type colle bitumineux (noir) (Présence d'amiante) | 48m ² |
