## Rapport de Repérage des matériaux et produits contenant de l'amiante avant réalisation de travaux dans un immeuble bâti

Numéro de dossier : MA2309158209  
Rapport édité le : 04/10/2023

17 SQUARE BEAUREGARD  
77000 MELUN  
Bat. 17 ; Etage 2; Porte 22  
Lot numéro 42LAQ0202,

**AMIANTE  
NEGATIF**

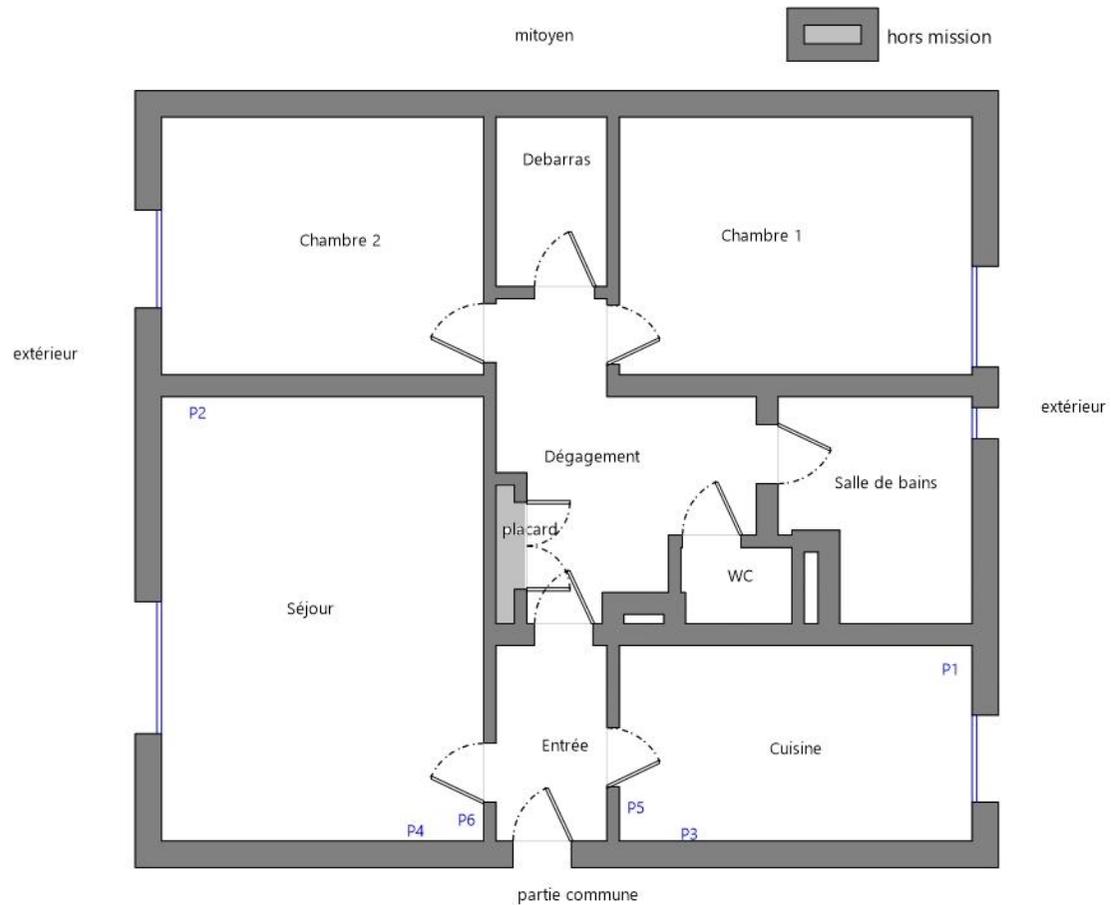
2ème Etage Mur

ZPSO	Niveau	Localisation	Zone	Description du prélèvement réalisé	Surface indicative
Néant		-	-	-
