Rapport de Repérage des matériaux et produits contenant de l'amiante avant réalisation de travaux dans un immeuble bâti

Numéro de dossier : MA2312213224_c01
Rapport édité le : 08/01/2024

6 PLACE CONDORCET
77240 VERT ST DENIS
Bat. 6, cage :AA;
Etage 3; Porte 2
Lot numéro 444LBA0302,

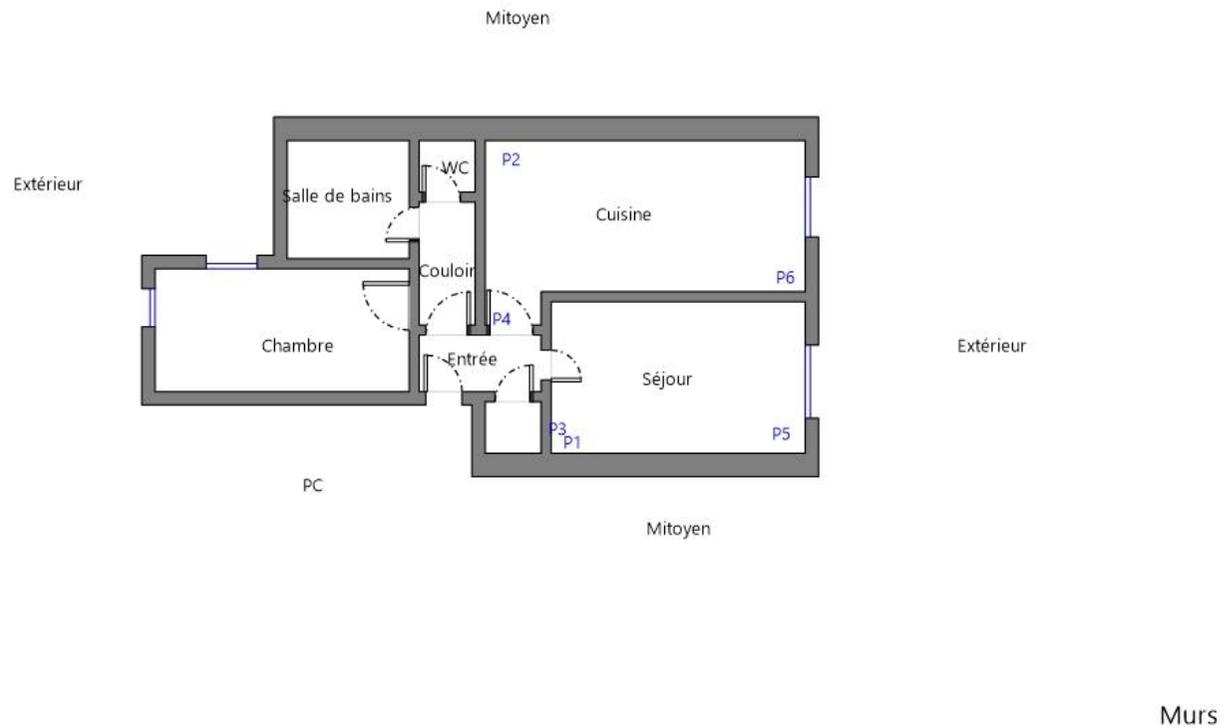
ZPSO	Niveau	Localisation	Zone	Description du prélèvement réalisé	Surface indicative
Néant		-	-	-
