Rapport de Repérage des matériaux et produits contenant de l'amiante avant réalisation de travaux dans un immeuble bâti

Numéro de dossier : MA2310174682_c01
Rapport édité le : 20/10/2023

12 CITE DES SABLONS
77390 GUIGNES RABUTIN
Bat. 12; Etage 1; Porte 1

Travaux d'embellissement des murs, plafonds et sols
Remplacement des faïences et équipements sanitaires

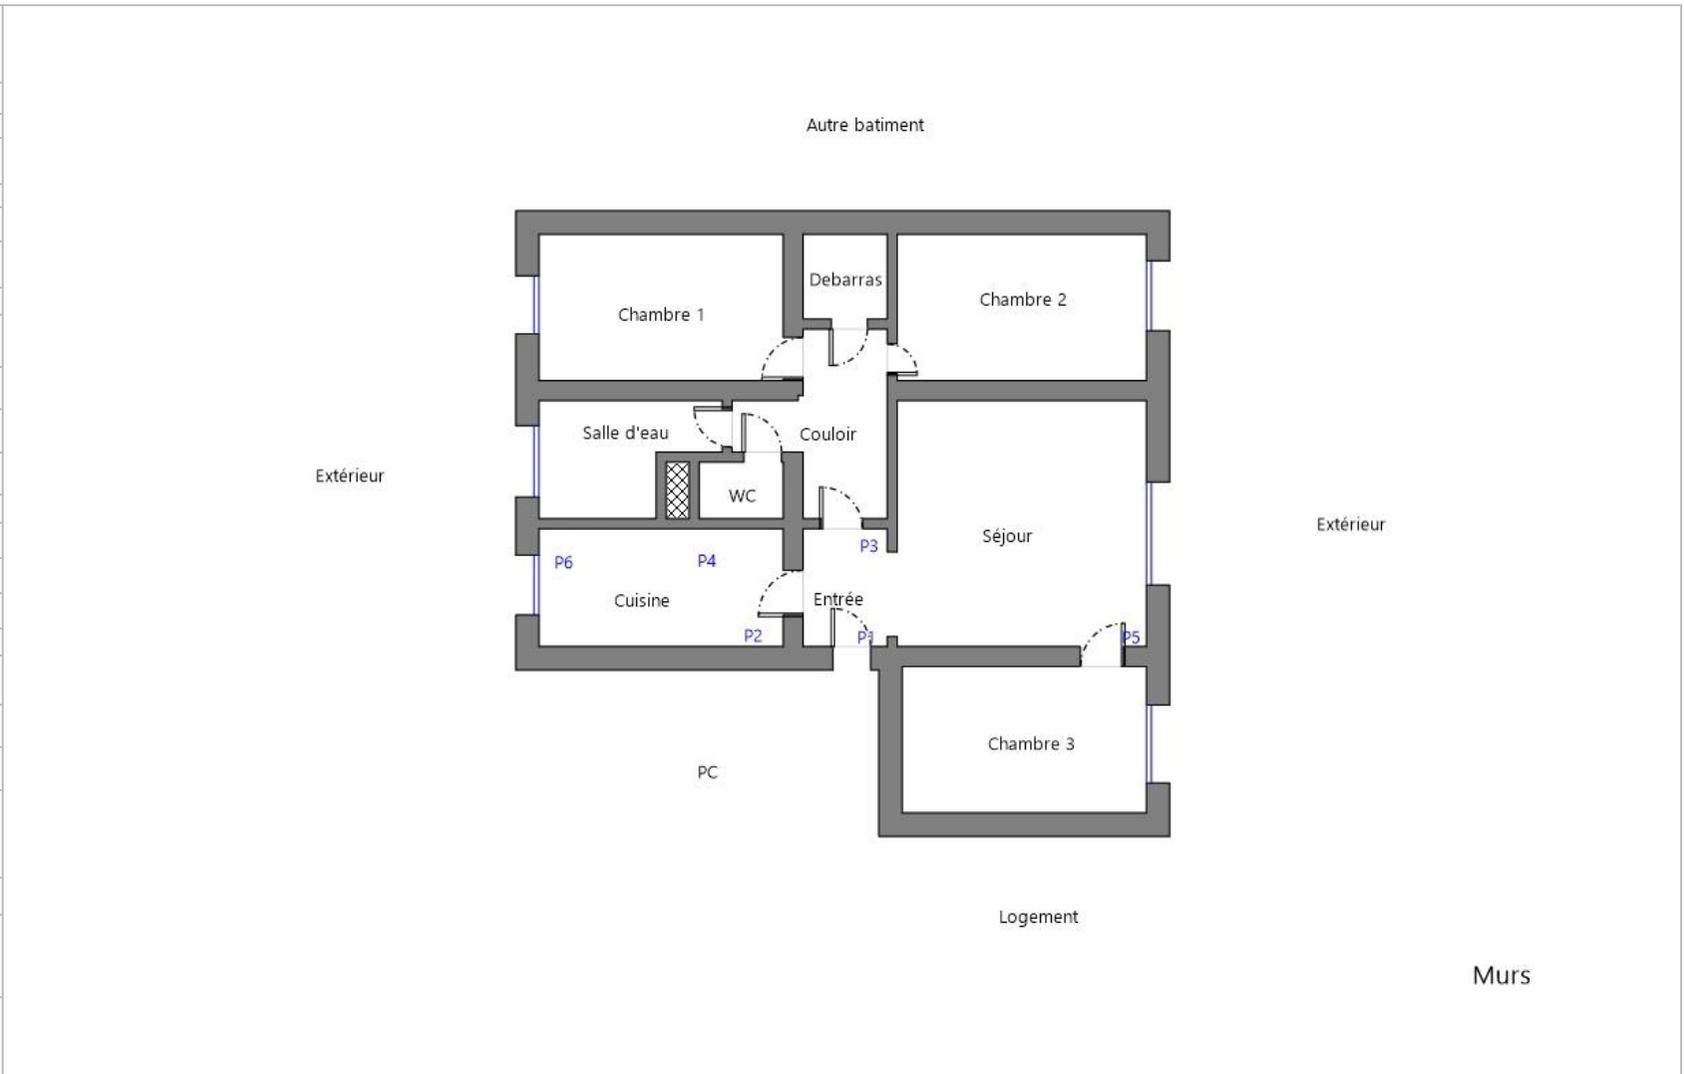
ZPSO	Niveau	Localisation	Zone	Description du prélèvement réalisé	Surface indicative
ZPSO008	1er étage	Entrée; Couloir; Debarras	Sol	<p>Analyse : P013</p> <ul style="list-style-type: none"> - Phase 1 Matériau souple de type revêtement de sol (beige) (Absence d'amiante) - Phase 2 Matériau de type colle bitumineux (noir) ; matériau semi-dur de type ragréage (beige) (Présence d'amiante) <p>Analyse : P014</p> <ul style="list-style-type: none"> - Phase 1 Matériau souple de type revêtement de sol (beige) (Absence d'amiante) - Phase 2 Matériau de type colle (jaune) ; matériau semi-dur de type ragréage (gris) (Absence d'amiante) 	8m2

Dans le cas où des matériaux contenant de l'amiante ont été repérés, il convient s'il a lieu de confier le désamiantage à une entreprise certifiée. Le repérage est conforme à la réglementation dans le cadre de cette mission. Toutefois, il n'est jamais possible d'être parfaitement exhaustif, dans la mesure où un sondage n'est représentatif qu'à l'endroit précis du support investigué. Il convient donc de rester toujours très vigilant lors des travaux quant à l'éventuelle mise à jour de matériaux suspects ce qui nécessitera un repérage complémentaire.
