Rapport de repérage des matériaux et produits contenant de l'amiante à intégrer au Dossier technique Amiante

DTA_461_6 Place de le pièce de l'étang
6 Place de le pièce de l'étang

77310 SAINT FARGEAU

Date du rapport : 06/06/2020

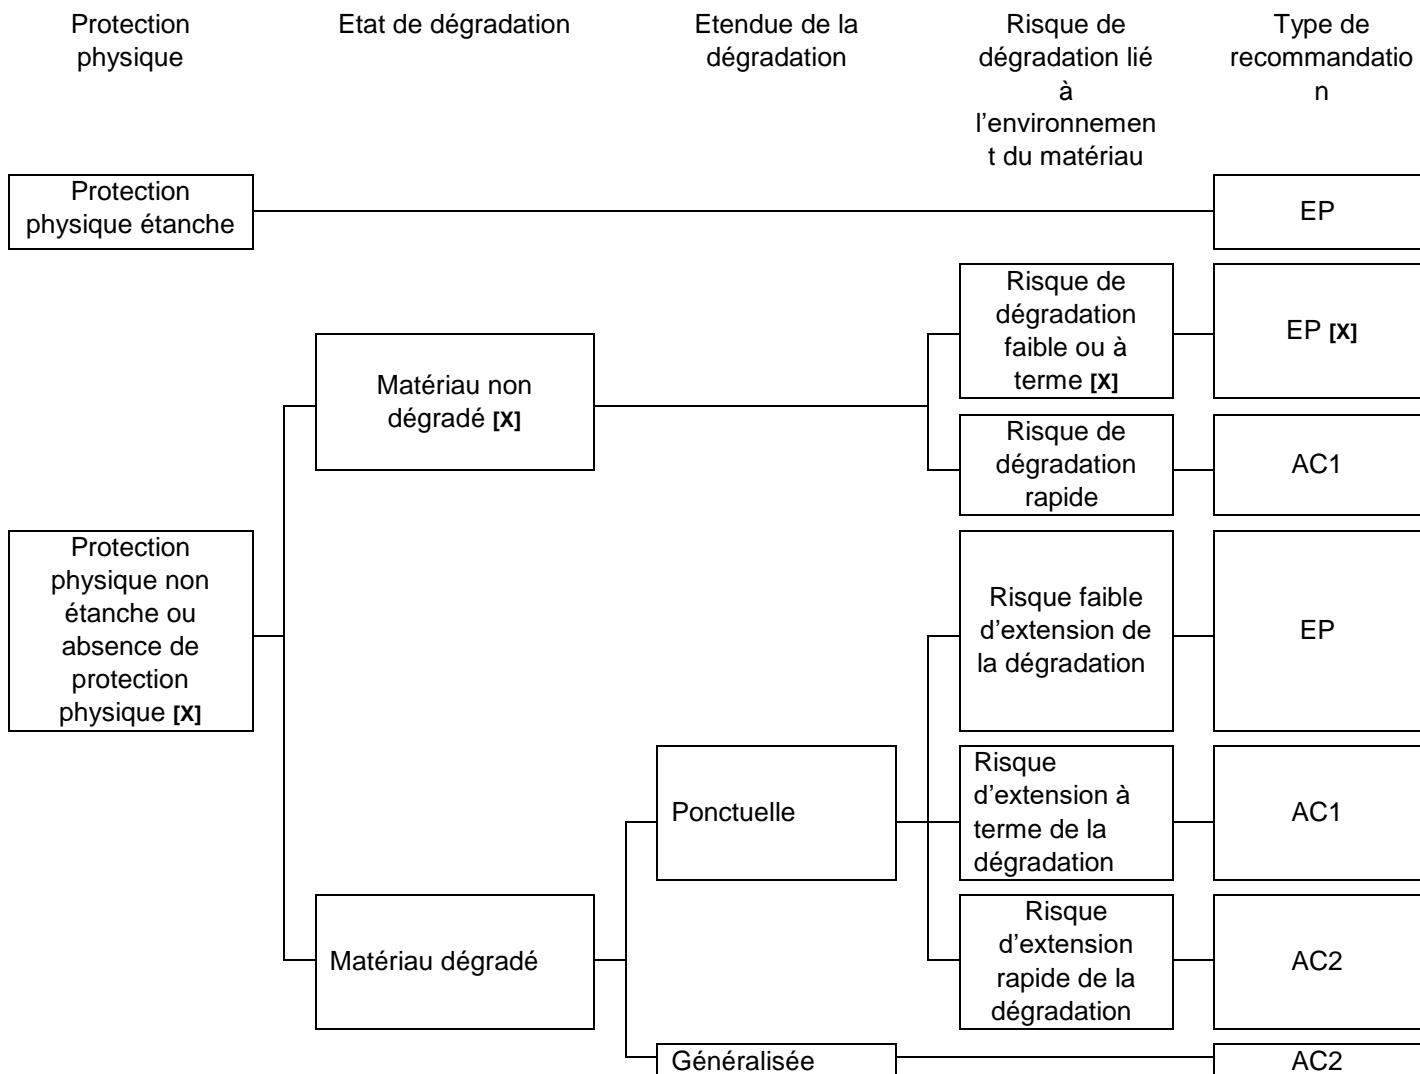
N de dossier	DTA_461_6 Place de le piece de l'etang
Date du contrôle	18/05/2020
Bâtiment	Bâtiment collectif
Pièce ou zone homogène	Gaine technique EDF
Élément	Plaque de type « Glasal »
Repérage	P001
Résultat	EP

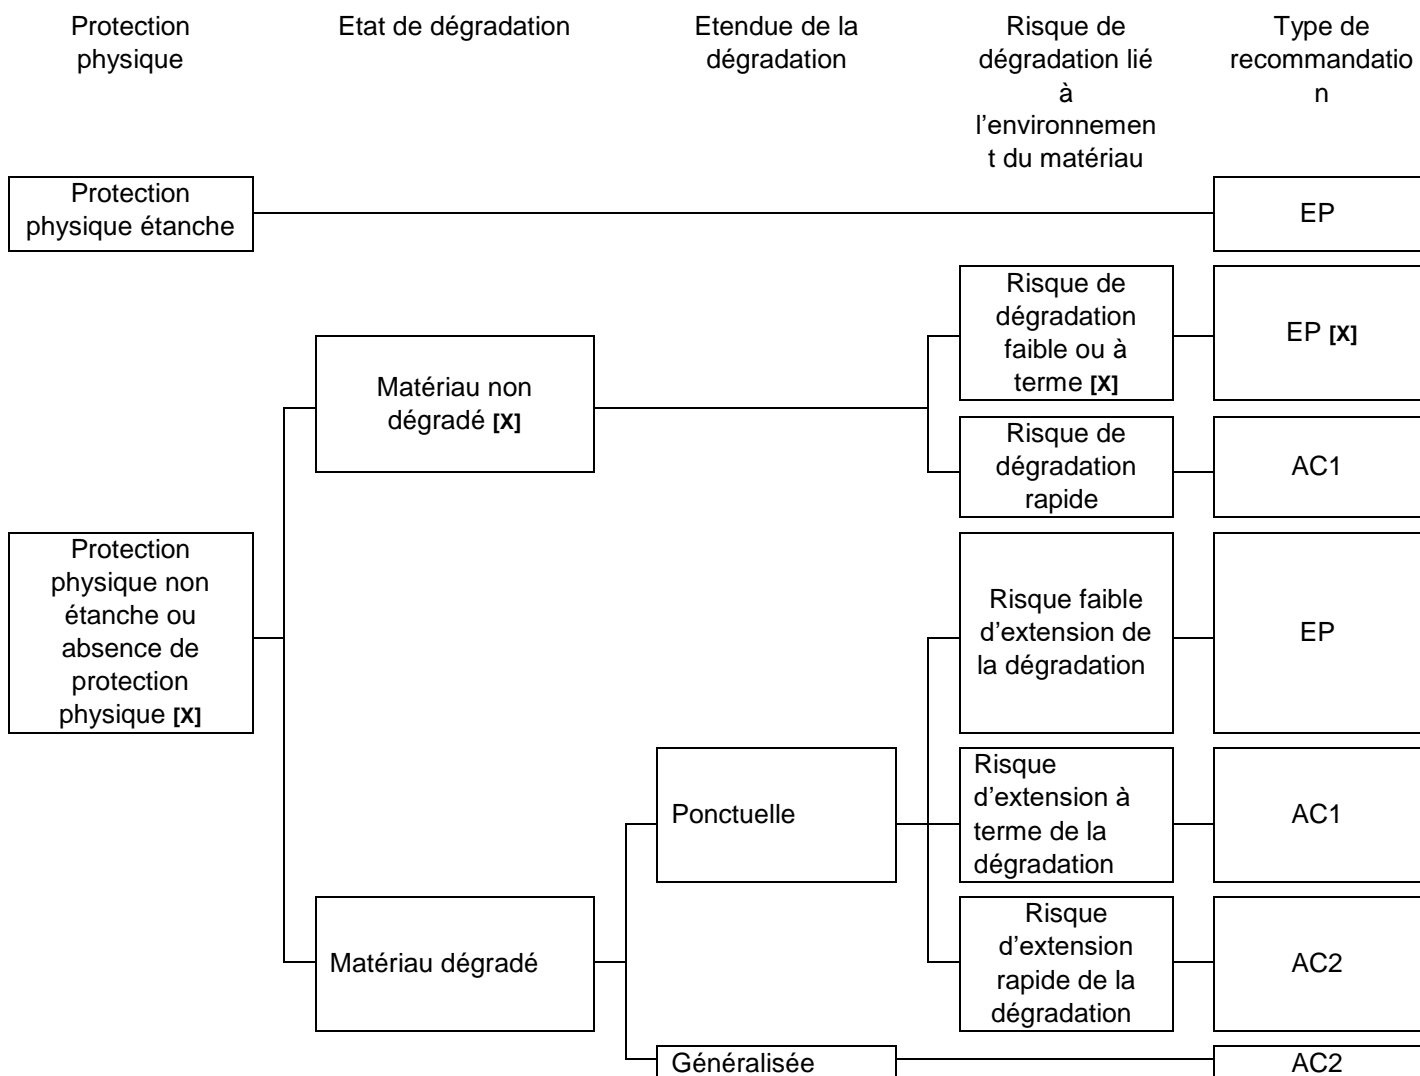
N de dossier	DTA_461_6 Place de le piece de l'etang
Date du contrôle	18/05/2020
Bâtiment	Bâtiment collectif
Pièce ou zone homogène	Gaine technique 1
Élément	Plaque de type « Glasal »
Repérage	P004
Résultat	EP

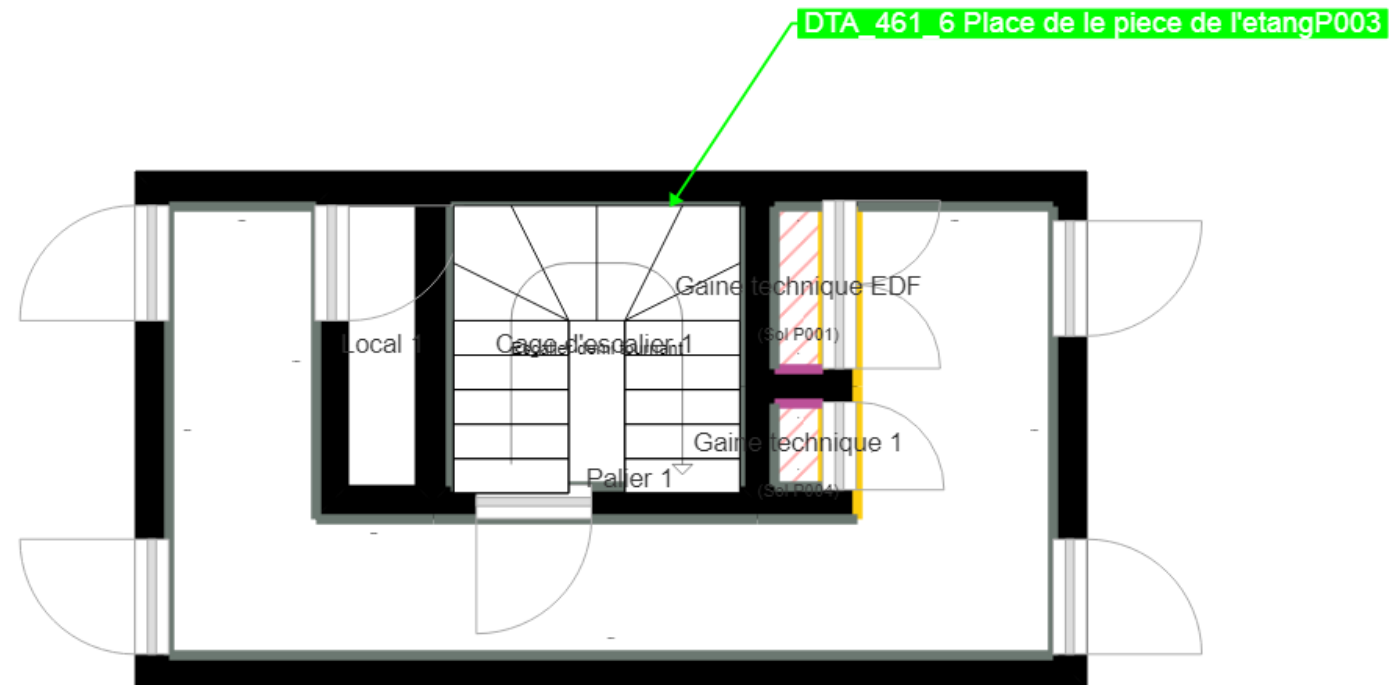
2eme étages du bâtiment n 6

Pièce et Etage	Ouvrage ou composant de la construction	Localisation	Partie d'ouvrage ou de composant à inspecter ou à sonder	Identification	Justification	Evaluation	Commentaire
Gaine technique EDF - R+3	Autres	Sol	Plaque de type « Glasal »	P001	RESULTAT ANALYSE	EP	
Gaine technique EDF - R+1	Autres	Sol	Plaque de type « Glasal »	P001	ZPSO	EP	
Gaine technique EDF - R+2	Autres	Sol	Plaque de type « Glasal »	P001	ZPSO	EP	
Gaine technique EDF - RC	Autres	Sol	Plaque de type « Glasal »	P001	ZPSO	EP	
Gaine technique 1 - RC	Autres	Sol	Plaque de type « Glasal »	P004	RESULTAT ANALYSE	EP	
Gaine technique 1 - R+1	Autres	Sol	Plaque de type « Glasal »	P004	ZPSO	EP	
Gaine technique 1 - R+2	Autres	Sol	Plaque de type « Glasal »	P004	ZPSO	EP

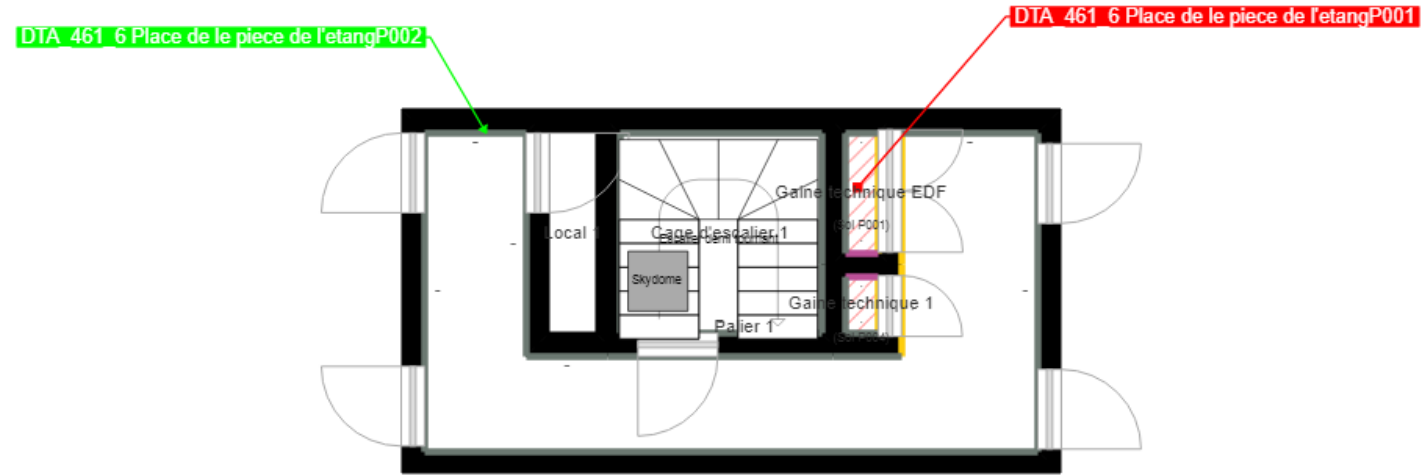
3eme étages du bâtiment n 6

Pièce et Etage	Ouvrage ou composant de la construction	Localisation	Partie d'ouvrage ou de composant à inspecter ou à sonder	Identification	Justification	Evaluation	Commentaire
Gaine technique 1 - R+3	Autres	Sol	Plaque de type « Glasal »	P004	ZPSO	EP

Pièce et Etage	Ouvrage ou composant de la construction	Localisation	Partie d'ouvrage ou de composant à inspecter ou à sonder	Identification	Justification	Evaluation	Commentaire
Gaine technique EDF - R+3	Autres	Sol	Plaque de type « Glasal »	P001	RESULTAT ANALYSE	EP	
Gaine technique EDF - R+1	Autres	Sol	Plaque de type « Glasal »	P001	ZPSO	EP	
Gaine technique EDF - R+2	Autres	Sol	Plaque de type « Glasal »	P001	ZPSO	EP	
Gaine technique EDF - RC	Autres	Sol	Plaque de type « Glasal »	P001	ZPSO	EP	
Gaine technique 1 - RC	Autres	Sol	Plaque de type « Glasal »	P004	RESULTAT ANALYSE	EP	
Gaine technique 1 - R+1	Autres	Sol	Plaque de type « Glasal »	P004	ZPSO	EP	
Gaine technique 1 - R+2	Autres	Sol	Plaque de type « Glasal »	P004	ZPSO	EP	
Gaine technique 1 - R+3	Autres	Sol	Plaque de type « Glasal »	P004	ZPSO	EP
