Rapport de mission de repérage des matériaux et produits contenant de l'amiante avant réalisation de travaux

Norme NF X 46-020 V .2017

8 Place de la Pièce de l'Etang - Logement 24 - ESC AG - R+2

77310 ST FARGEAU PONTIERRY

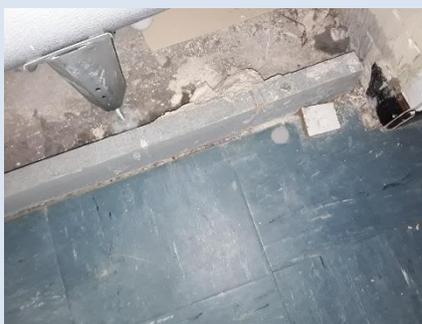
EMPLACEMENT

PRELEVEMENT : 461LAG0204P001			
NOM DU CLIENT	NUMERO DU DOSSIER	PIECE OU LOCAL	
HABITAT 77-OPH DE SEINE ET MARNE	461LAG0204 10/12/2019	Salle de bains (R+2)	
ELEMENT	DESCRIPTIF DU LABORATOIRE	DATE DE PRELEVEMENT	NOM DE L'OPERATEUR
Dalle de sol	Revêtement bicouche souple vert et noir	10/12/2019	JULIEN Mickaël
LOCALISATION		RESULTAT	
Sol		Fr1:Amiante non détecté

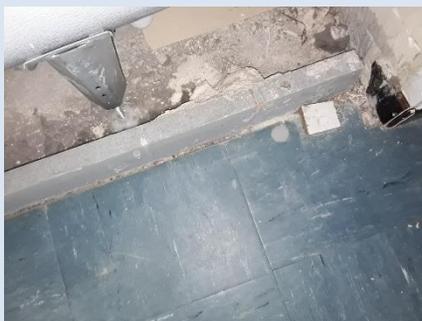
EMPLACEMENT

PRELEVEMENT : 461LAG0204P001			
NOM DU CLIENT	NUMERO DU DOSSIER	PIECE OU LOCAL	
HABITAT 77-OPH DE SEINE ET MARNE	461LAG0204 10/12/2019	Salle de bains (R+2)	
ELEMENT	DESCRIPTIF DU LABORATOIRE	DATE DE PRELEVEMENT	NOM DE L'OPERATEUR
Dalle de sol	Colle polymère jaune non séparable + ragréage gris	10/12/2019	JULIEN Mickaël
LOCALISATION		RESULTAT	
Sol		Fr2:Amiante non détecté

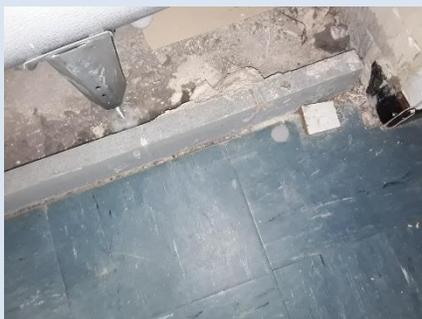
EMPLACEMENT

PRELEVEMENT : 461LAG0204P001			
NOM DU CLIENT	NUMERO DU DOSSIER	PIECE OU LOCAL	
HABITAT 77-OPH DE SEINE ET MARNE	461LAG0204 10/12/2019	Salle de bains (R+2)	
ELEMENT	DESCRIPTIF DU LABORATOIRE	DATE DE PRELEVEMENT	NOM DE L'OPERATEUR
Dalle de sol	Matériau compact blanc hétérogène	10/12/2019	JULIEN Mickaël
LOCALISATION		RESULTAT	
Sol		Fr3:Amiante non détecté

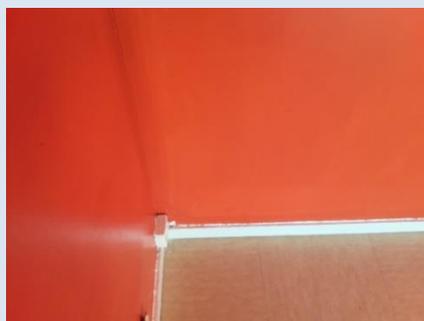
EMPLACEMENT

PRELEVEMENT : 461LAG0204P003			
NOM DU CLIENT	NUMERO DU DOSSIER	PIECE OU LOCAL	
HABITAT 77-OPH DE SEINE ET MARNE	461LAG0204 10/12/2019	Séjour (R+2)	
ELEMENT	DESCRIPTIF DU LABORATOIRE	DATE DE PRELEVEMENT	NOM DE L'OPERATEUR
Enduit	Peinture	10/12/2019	JULIEN Mickaël
LOCALISATION		RESULTAT	
Mur A		Fr1:Amiante non détecté

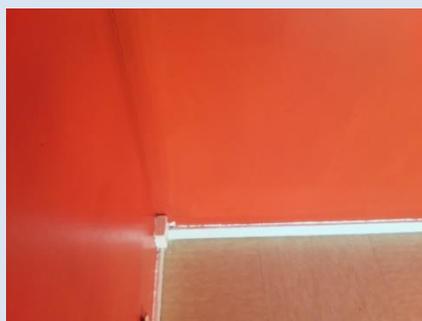
EMPLACEMENT

PRELEVEMENT : 461LAG0204P003			
NOM DU CLIENT	NUMERO DU DOSSIER	PIECE OU LOCAL	
HABITAT 77-OPH DE SEINE ET MARNE	461LAG0204 10/12/2019	Séjour (R+2)	
ELEMENT	DESCRIPTIF DU LABORATOIRE	DATE DE PRELEVEMENT	NOM DE L'OPERATEUR
Enduit	Enduit blanc	10/12/2019	JULIEN Mickaël
LOCALISATION		RESULTAT	
Mur A		Fr2:Amiante non détecté

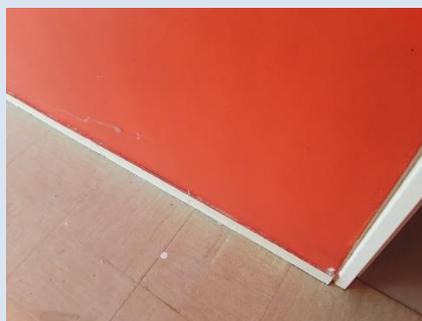
EMPLACEMENT

Séjour	R+2	Enduit béton	Peinture + enduit blanc en vrac non séparable + enduit compact gris en vrac non séparable	Mur D	461LAG0204P004	ZPSO	BON ETAT	Amiante détecté (Chrysotile)

PRELEVEMENT : 461LAG0204P004			
NOM DU CLIENT	NUMERO DU DOSSIER	PIECE OU LOCAL	
HABITAT 77-OPH DE SEINE ET MARNE	461LAG0204 10/12/2019	Séjour (R+2)	
ELEMENT	DESCRIPTIF DU LABORATOIRE	DATE DE PRELEVEMENT	NOM DE L'OPERATEUR
Enduit béton	Peinture + enduit blanc en vrac non séparable + enduit compact gris en vrac non séparable	10/12/2019	JULIEN Mickaël
LOCALISATION		RESULTAT	
Mur D		Amiante détecté (Chrysotile)

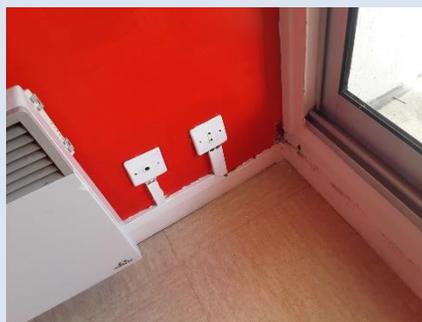
PRELEVEMENT : 461LAG0204P005			
NOM DU CLIENT	NUMERO DU DOSSIER	PIECE OU LOCAL	
HABITAT 77-OPH DE SEINE ET MARNE	461LAG0204 10/12/2019	Séjour (R+2)	
ELEMENT	DESCRIPTIF DU LABORATOIRE	DATE DE PRELEVEMENT	NOM DE L'OPERATEUR
Enduit / Peinture plaque de plâtre	Peinture + matériau blanc en vrac non séparable + enduit compact gris en vrac non séparable	10/12/2019	JULIEN Mickaël
LOCALISATION		RESULTAT	
Mur B		Amiante non détecté	
EMPLACEMENT

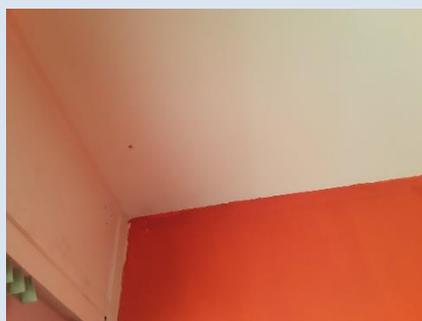
PRELEVEMENT : 461LAG0204P006			
NOM DU CLIENT	NUMERO DU DOSSIER	PIECE OU LOCAL	
HABITAT 77-OPH DE SEINE ET MARNE	461LAG0204 10/12/2019	Séjour (R+2)	
ELEMENT	DESCRIPTIF DU LABORATOIRE	DATE DE PRELEVEMENT	NOM DE L'OPERATEUR
Enduit béton	Peinture en vrac + enduit compact beige en vrac non séparable	10/12/2019	JULIEN Mickaël
LOCALISATION		RESULTAT	
Plafond		Amiante non détecté	
EMPLACEMENT

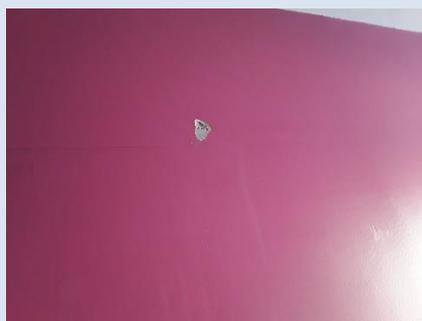
EMPLACEMENT

PIECE	ETAGE	ELEMENTS	DESCRIPTIF LABORATOIRE	REPERAGE	Echantillon	METHODE	ETAT	RESULTAT
Cuisine	R+2	Enduit béton	Peinture non séparable + enduit compact gris	Mur A	461LAG0204P007	RESULTAT ANALYSE	BON ETAT	Amiante détecté (Chrysotile)
Cuisine	R+2	Enduit béton	Peinture non séparable + enduit compact gris	Mur D	461LAG0204P007	ZPSO	BON ETAT	Amiante détecté (Chrysotile)

PRELEVEMENT : 461LAG0204P007			
NOM DU CLIENT	NUMERO DU DOSSIER	PIECE OU LOCAL	
HABITAT 77-OPH DE SEINE ET MARNE	461LAG0204 10/12/2019	Cuisine (R+2)	
ELEMENT	DESCRIPTIF DU LABORATOIRE	DATE DE PRELEVEMENT	NOM DE L'OPERATEUR
Enduit béton	Peinture non séparable + enduit compact gris	10/12/2019	JULIEN Mickaël
LOCALISATION		RESULTAT	
Mur A		Amiante détecté (Chrysotile)

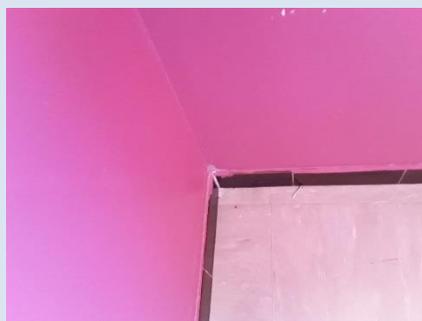
EMPLACEMENT

PRELEVEMENT : 461LAG0204P008			
NOM DU CLIENT	NUMERO DU DOSSIER	PIECE OU LOCAL	
HABITAT 77-OPH DE SEINE ET MARNE	461LAG0204 10/12/2019	Cuisine (R+2)	
ELEMENT	DESCRIPTIF DU LABORATOIRE	DATE DE PRELEVEMENT	NOM DE L'OPERATEUR
Enduit / Peinture plaque de plâtre	Peinture + matériau blanc non séparable + carton non séparable	10/12/2019	JULIEN Mickaël
LOCALISATION		RESULTAT	
Mur B		Amiante non détecté

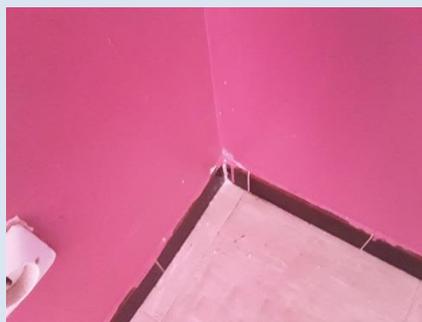
PRELEVEMENT : 461LAG0204P009			
NOM DU CLIENT	NUMERO DU DOSSIER	PIECE OU LOCAL	
HABITAT 77-OPH DE SEINE ET MARNE	461LAG0204 10/12/2019	Cuisine (R+2)	
ELEMENT	DESCRIPTIF DU LABORATOIRE	DATE DE PRELEVEMENT	NOM DE L'OPERATEUR
Enduit	Peinture + matériau plâtreux blanc en vrac non séparable + carton non séparable	10/12/2019	JULIEN Mickaël
LOCALISATION		RESULTAT	
Mur C		Amiante non détecté	
EMPLACEMENT

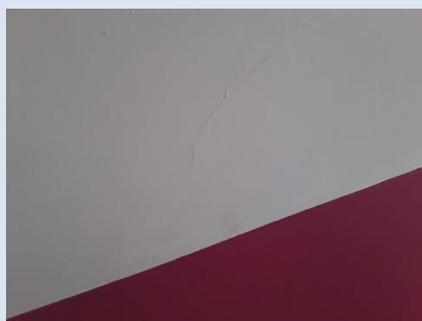
PRELEVEMENT : 461LAG0204P010			
NOM DU CLIENT	NUMERO DU DOSSIER	PIECE OU LOCAL	
HABITAT 77-OPH DE SEINE ET MARNE	461LAG0204 10/12/2019	Cuisine (R+2)	
ELEMENT	DESCRIPTIF DU LABORATOIRE	DATE DE PRELEVEMENT	NOM DE L'OPERATEUR
Enduit béton	Peintures multiples en vrac + matériau plâtreux beige en vrac non séparable	10/12/2019	JULIEN Mickaël
LOCALISATION		RESULTAT	
Plafond		Amiante non détecté	
EMPLACEMENT
