Rapport de repérage des matériaux et produits contenant de l'amiante avant réalisation de travaux dans un immeuble bâti

33
2 PLACE DE LA PIECE DE L'ETANG
77310 ST FARGEAU PONTHIERRY

Date du rapport : 28/09/2020

461LAJ0303 28/09/2020 - 14:27

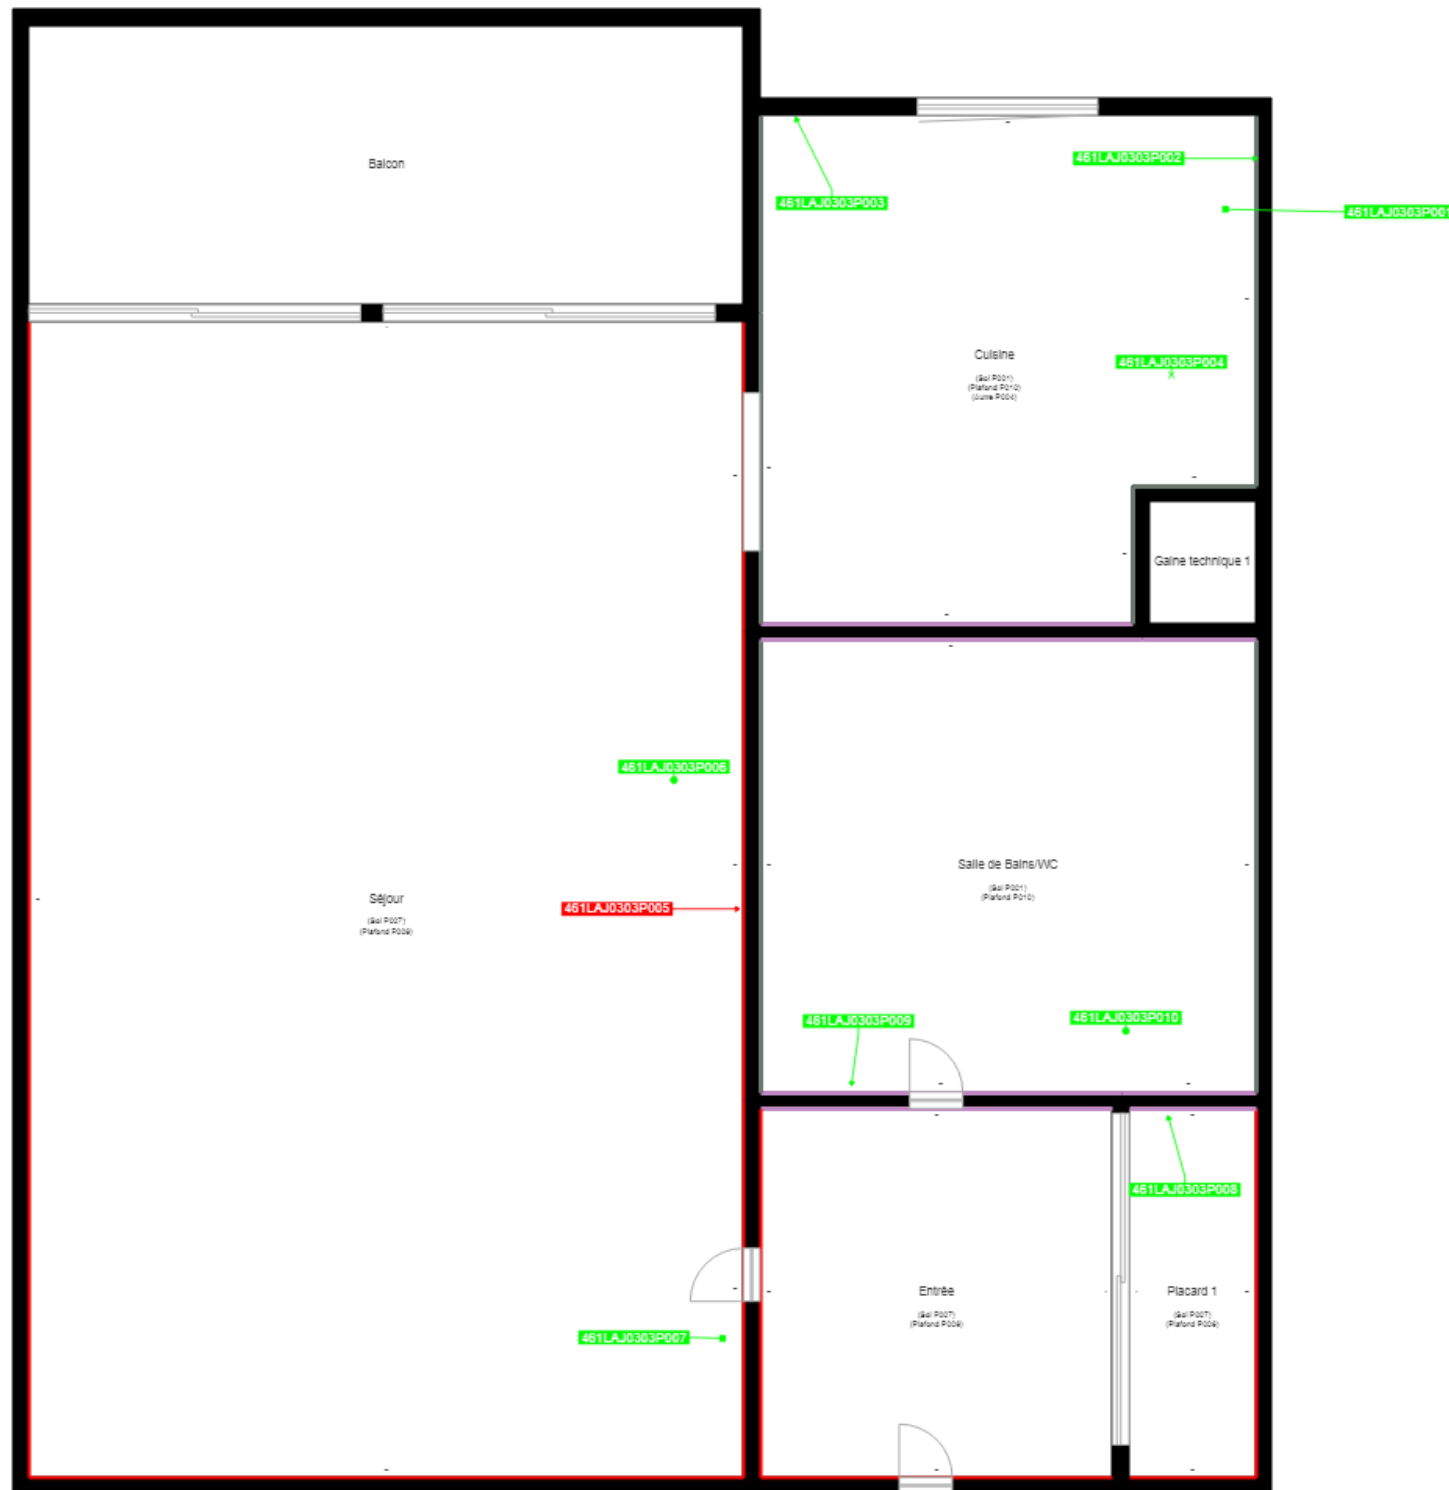
PLANCHE DE REPERAGE

| Pièce et Etage | Ouvrage ou composant de la construction | Localisation | Partie d'ouvrage ou de composant à inspecter ou à sonder | Identification | Justification | Commentaire |
|---|---|---|--|---|---|---|
| Séjour - R+3 | Murs et cloisons maçonnés | Mur E | Enduits à base de plâtre projetés, lissés ou talochés | P005 | RESULTAT ANALYSE | DEGRADATION PARTIELLE |
| Entrée - R+3 | Murs et cloisons maçonnés | Mur A, Mur B | Enduits à base de plâtre projetés, lissés ou talochés | P005 | ZPSO | DEGRADATION PARTIELLE |
| Placard 1 - R+3 | Murs et cloisons maçonnés | Mur C, Mur D | Enduits à base de plâtre projetés, lissés ou talochés | P005 | ZPSO | DEGRADATION PARTIELLE |
| Séjour - R+3 | Murs et cloisons maçonnés | Mur A, Mur B, Mur C, Mur E | Enduits à base de plâtre projetés, lissés ou talochés | P005 | ZPSO | DEGRADATION PARTIELLE |
