Rapport de repérage des matériaux et produits contenant de l'amiante avant réalisation de travaux dans un immeuble bâti

461-BAT C-TT
11 Place de la pièce de l'étang

77310 SAINT FARGEAU

Référence du dossier : 2020 4624_LA
PIECE DE L'ETANG_TT

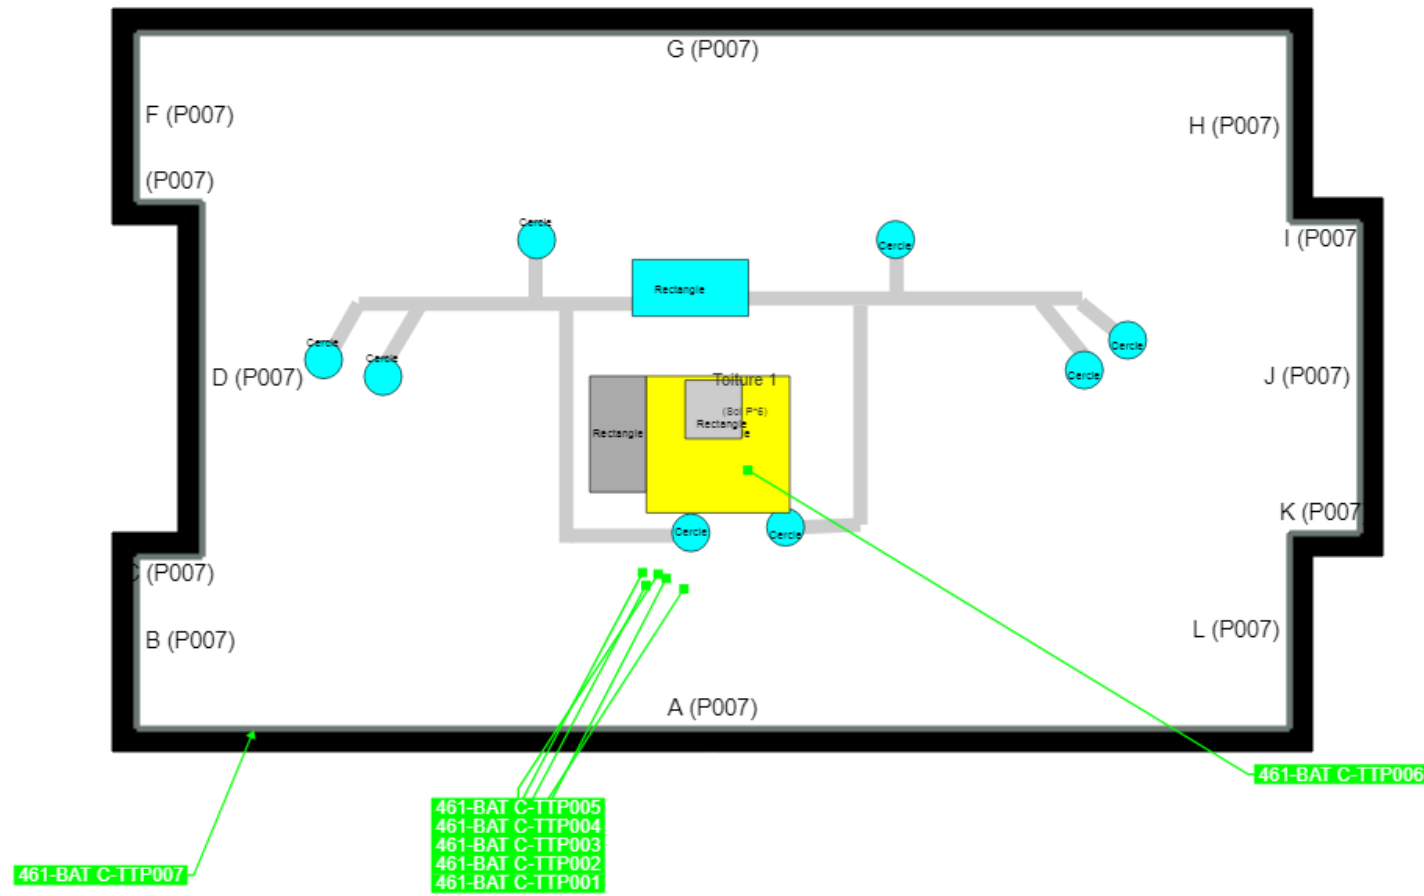
Toiture terrasse du bat n 11

- Revêtement bitumineux rouge
- Tuyau métallique de la vmc
