Rapport de repérage des matériaux et produits contenant de l'amiante avant réalisation de travaux dans un immeuble bâti

461-BAT H-TT 6 Place de le piéce de l'étang

Référence du dossier : 2020 4624_LA

Pièces concernées	Travaux	Ouvrages ou composants de la construction	Partie d'ouvrage ou de composant à inspecter ou à sonder	Remarques particulières
	Selon BT			Réfection des toitures terrasses

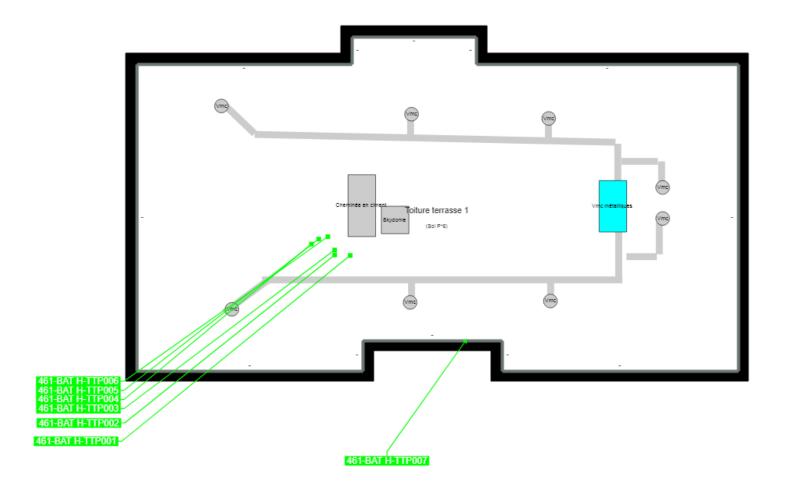
Toiture terrasse du BAT n 6

Tuyau métalliques de la vmc
