Rapport de repérage des matériaux et produits contenant de l'amiante avant réalisation de travaux dans un immeuble bâti

461-BAT B-TT
9 Place de la pièce de l'étang
77310 SAINT FARGEAU

Date du rapport : 16/06/2020

Référence du dossier : 2020 4624_LA
PIECE DE L'ETANG_TT

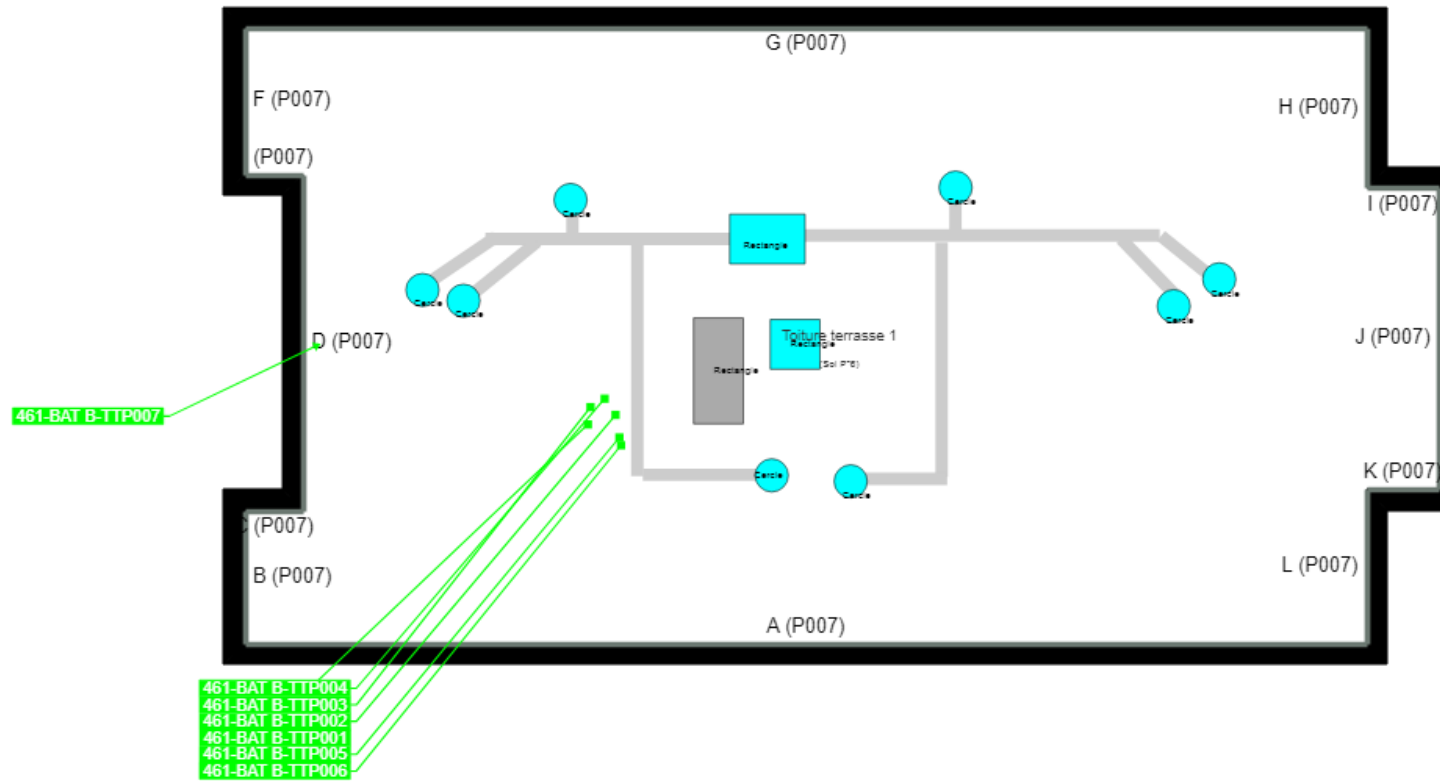
PLANCHE DE REPERAGE

Toiture terrasse du bat n 9

— Tuyau métallique de la vmc
