Repérage Amiante Avant Travaux

Numéro de dossier : MA2112043780
Date d'intervention : 15/12/2021

461LAA0202
7 PLACE DE LE PIECE DE L ETANG
77310 SAINT FARGEAU PONTIERRY
Porte 22 ; Etage 2EME

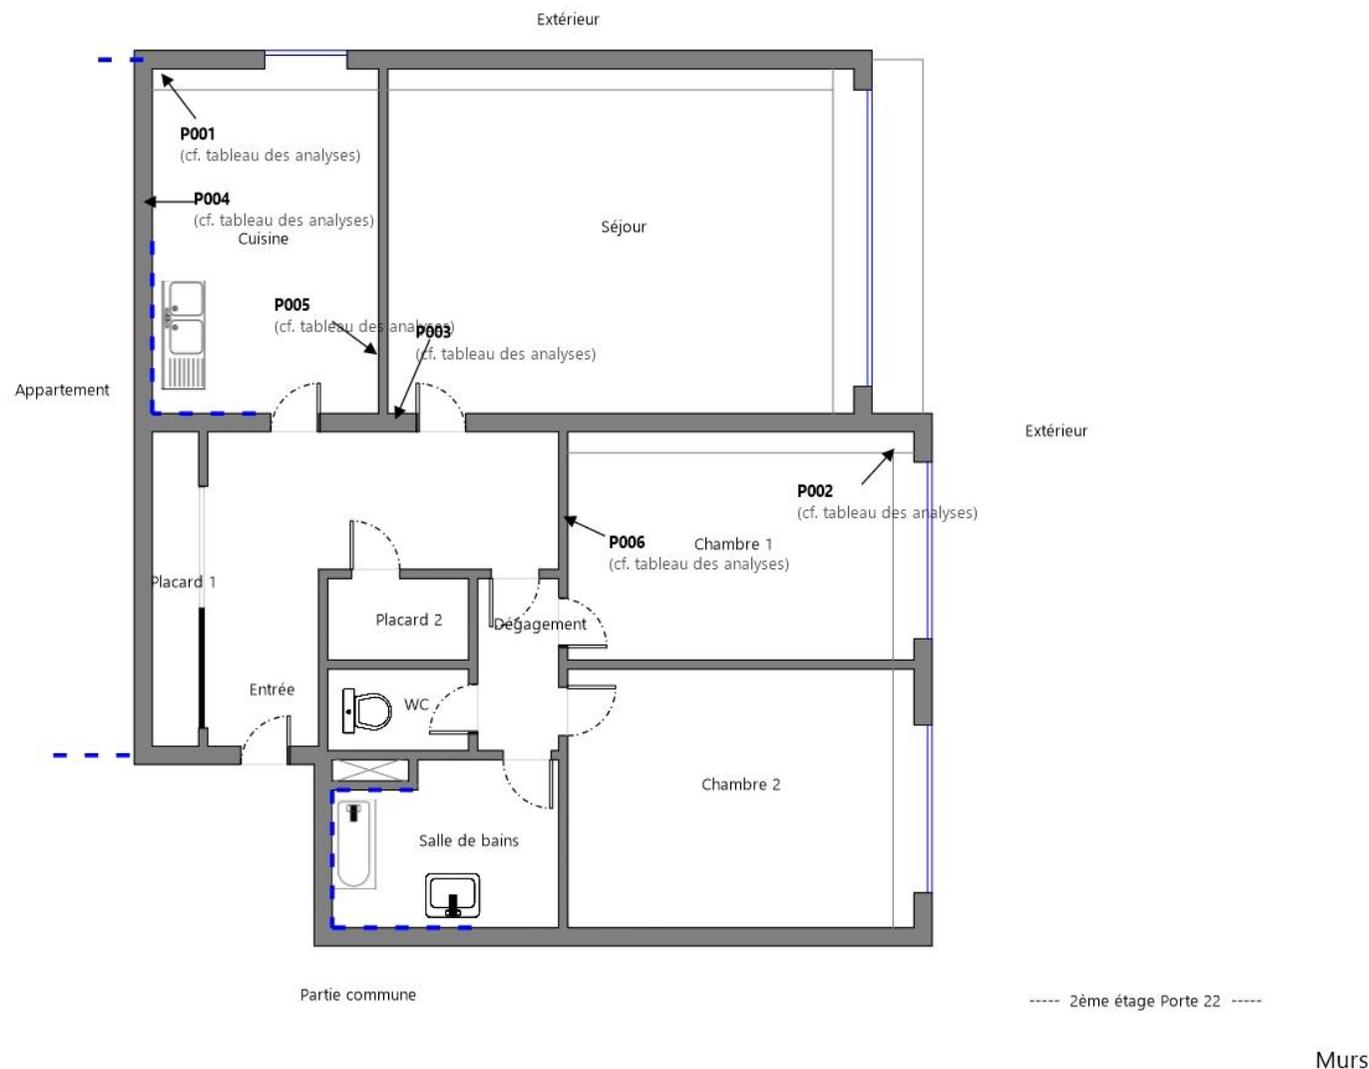
ZPSO	Niveau	Localisation	Zone	Description du prélèvement réalisé	Surface indicative
ZPSO004	2ème étage Porte 22	Entrée; Placard 1; Placard 2; Cuisine; Séjour; Dégagement; Chambre 1; Chambre 2; Salle de bains; WC	Plafond	<u>Analyse : P007</u> - Matériau de type peinture (blanc) ; matériau semi-dur de type enduit (granulaire) (beige) ; matériau dur de type mortier, béton, chape (gris) (Présence d'amiante) <u>Analyse : P008</u> - Matériau de type peinture (beige) ; matériau de type peinture (jaune) ; matériau semi-dur de type enduit (granulaire) (beige) ; matériau semi-dur de type enduit (brillant) (blanc) ; matériau dur de type mortier, béton, chape (gris) (Absence d'amiante)	67.22m2
ZPSO005	2ème étage Porte 22	Cuisine	Faïence mur AB	<u>Analyse : P009</u> - Matériau dur de type carrelage, faïence (blanc) ; matériau de type système d'enduit peinture (rouge) ; matériau dur de type ciment-colle (blanc) ; matériau dur de type mortier, béton, chape (gris) (Présence d'amiante)	2m2

ZPSO008	2ème étage Porte 22	WC	Plinthes faïences	<u>Analyse : P013</u> - Matériau dur de type carrelage, faïence (marron) ; matériau de type système d'enduit peinture (vert) ; matériau dur de type ciment-colle (gris) (Présence d'amiante)	4.8m2
