Rapport de repérage des matériaux et produits contenant de l'amiante avant réalisation de travaux dans un immeuble bâti

Numéro de dossier : MA2205059890
Date d'édition: 22/05/2022

7 PLACE DE LE PIECE DE L ETANG
(Porte 13061)
77310 SAINT FARGEAU PONTIERRY

Travaux de PMR de la salle de bain

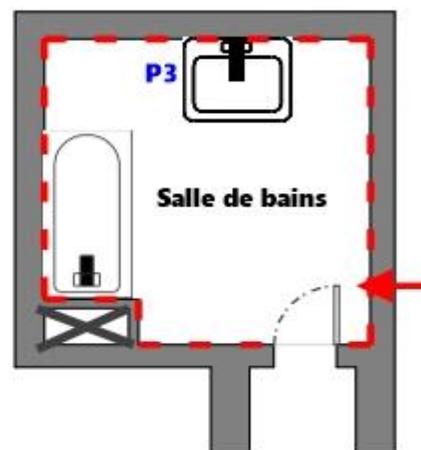
**a P005 matériau dur de type ciment
-colle gris+enduit blanc EP
(cf. tableau des analyses)**

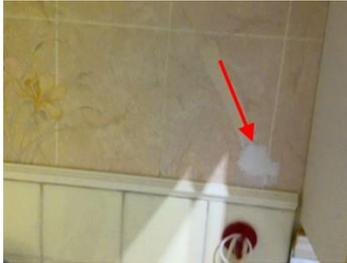
| Localisation | n° de sondage | Zone | Prélèvement effectué / Sondage et extension | Echantillon | Analyse | Photo |
|---|---|---|---|--|--|--|
| Salle de bains | 1 | Mur de refend | Oui 2ème étage Porte 23 - Salle de bains : Mur de refend | <p><u>Identifiant:</u> ZPSO001 <u>Réf. échantillon:</u> MA2205059890/P001 <u>Réf. laboratoire:</u> 22RI020132-001 <u>Description:</u> Couche1: Peinture décorative (pailletées, gouttelettes, ...) + Couche2: Enduit à base de ciment lissé ou taloché <u>Composant de la construction:</u> 3 - Parois verticales intérieures - Revêtements de murs, poteaux, cloisons, gaines, coffres + 3 - Parois verticales intérieures - Murs et cloisons maçonnés <u>Partie à sonder:</u> Couche1: Peinture décorative (pailletées, gouttelettes, ...) + Couche2: Enduit à base de ciment lissé ou taloché <u>Justificatif:</u> Après analyse en laboratoire</p> | <p><u>Analyse:</u> P001 <u>Partie analysée par le laboratoire:</u> - Phase 2 Matériau fibreux de type papier peint (rose) ; matériau de type peinture (rose) ; matériau de type peinture (beige) ; matériau semi-dur de type enduit (beige) Absence d'amiante</p> | |
