# Rapport de repérage des matériaux et produits contenant de l'amiante avant réalisation de travaux dans un immeuble bâti

Numéro de dossier : MA2205059887  
Date d'édition: 23/05/2022

11 Place de la Pièce de l'Étang  
(Porte 13084)  
77310 Saint-Fargeau-Ponthierry

Travaux de PMR de la salle de bain

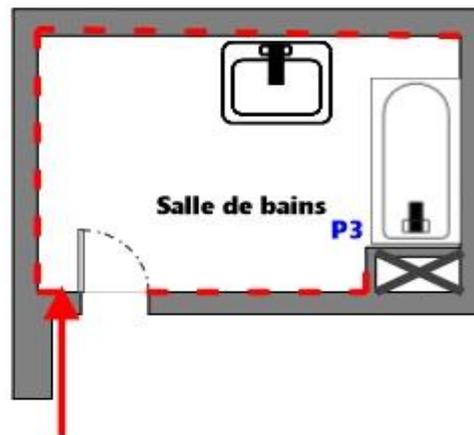
ZPSO	Niveau	Localisation	Zone	Description du prélèvement réalisé	Surface indicative
ZPSO005	Rez de chaussée Porte 13084	Salle de bains	Plinthes	Analyse : P005 - Matériau semi-dur (beige) ; matériau dur de type carrelage, faïence (marron) ; matériau dur de type ciment-colle (gris) (Présence d'amiante)	0.4m2

**a P005 Matériau semi-dur beige  
+ ciment-colle gris EP  
(cf. tableau des analyses)**

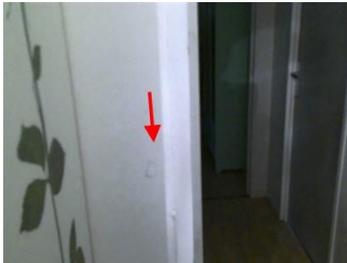
Localisation	n° de sondage	Zone	Prélèvement effectué / Sondage et extension	Echantillon	Analyse	Photo
Salle de bains	1	Cloison	Oui Rez de chaussée Porte 13084 - Salle de bains : Cloison	<p><u>Identifiant:</u> ZPSO002  <u>Réf. échantillon:</u> MA2205059887/P002  <u>Réf. laboratoire:</u> 22RI021066-002  <u>Description:</u> Couche1: Peinture décorative (pailletées, gouttelettes, ...) + Couche2: Enduit à base de plâtre lissé ou taloché  <u>Composant de la construction:</u> 3 - Parois verticales intérieures - Revêtements de murs, poteaux, cloisons, gaines, coffres + 3 - Parois verticales intérieures - Murs et cloisons maçonnés  <u>Partie à sonder:</u> Couche1: Peinture décorative (pailletées, gouttelettes, ...) + Couche2: Enduit à base de plâtre lissé ou taloché  <u>Justificatif:</u> Après analyse en laboratoire</p>	<p><u>Analyse:</u> P002  <u>Partie analysée par le laboratoire:</u>            - Matériau de type peinture (de différentes couleurs) ; matériau semi-dur de type plâtre (blanc) : Absence d'amiante</p>

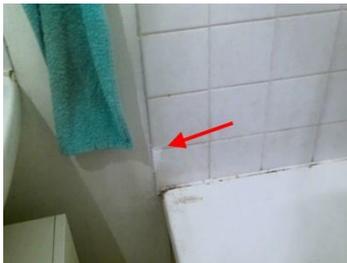
Localisation	n° de sondage	Zone	Prélèvement effectué / Sondage et extension	Echantillon	Analyse	Photo
Salle de bains	1	faïence	Oui Rez de chaussée Porte 13084 - Salle de bains : faïence	<p><u>Identifiant:</u> ZPSO003  <u>Réf. échantillon:</u> MA2205059887/P003  <u>Réf. laboratoire:</u> 22RI021066-003  <u>Description:</u> Colle de faïence+joint  <u>Composant de la construction:</u> 3 - Parois verticales intérieures - Revêtements de murs, poteaux, cloisons, gaines, coffres  <u>Partie à sonder:</u> Colle de faïence+joint  <u>Justificatif:</u> Après analyse en laboratoire</p>	<p><u>Analyse:</u> P003  <u>Partie analysée par le laboratoire:</u>            - Phase 2 Matériau de type peinture (blanc) ; matériau de type peinture (beige) ; matériau dur de type carrelage, faïence (blanc) ; matériau dur de type ciment-colle (blanc) ; matériau souple fibreux de type papier, carton (beige)            Absence d'amiante            - Phase 3 Matériau souple fibreux de type papier, carton (beige)            Absence d'amiante</p>
