Pré-rapport de Repérage Amiante Avant réalisation de travaux dans un immeuble bâti

Numéro de dossier : M2498778
Date d'intervention : 23/08/2021

461LAD0104
13 PLACE DE LA PIECE DE L'ETANG
77310 ST FARGEAU PONTIERRY

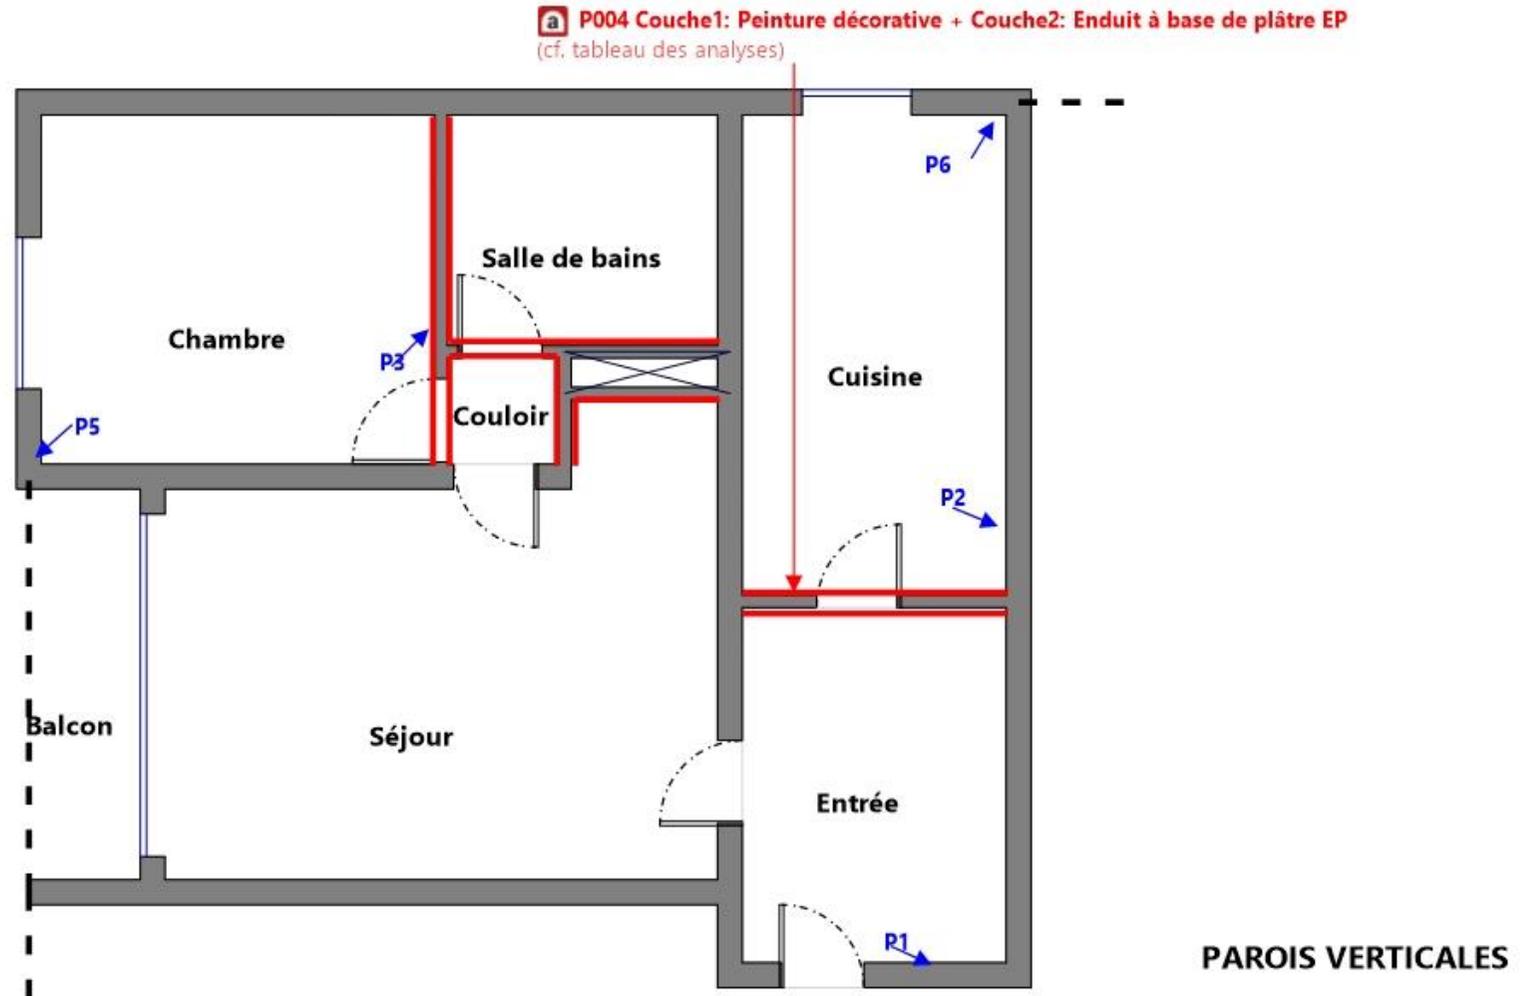
ZPSO	Niveau	Localisation	Zone	Description du prélèvement réalisé*
ZPSO002	1er étage PORTE 14	Entrée; Séjour; Couloir; Chambre; Salle de bains; Cuisine	Cloison	Analyse : P003 - Matériau de type peinture (blanc) ; matériau de type peinture (beige) ; matériau semi-dur de type enduit (beige) (Absence d'amiante) Analyse : P004 - Matériau de type système d'enduit peinture (beige) ; matériau (gris) en traces (Présence d'amiante)
ZPSO005	1er étage PORTE 14	Salle de bains; Cuisine	Plinthes	Analyse : P009 - Matériau dur de type carrelage, faïence (marron) ; matériau de type peinture (rose) ; matériau de type peinture (beige) ; matériau semi-dur de type joint (beige) ; matériau dur de type ciment-colle (gris) (Présence d'amiante)
